## **Projeto de Integração Paisagística**

Acessos Definitivos da Barragem de  
Girabolhos e da Barragem de Bogueira  
do Aproveitamento Hidroelétrico de  
Girabolhos

**Monitorização do sucesso do Projeto – Ano 2**

Abril 2020

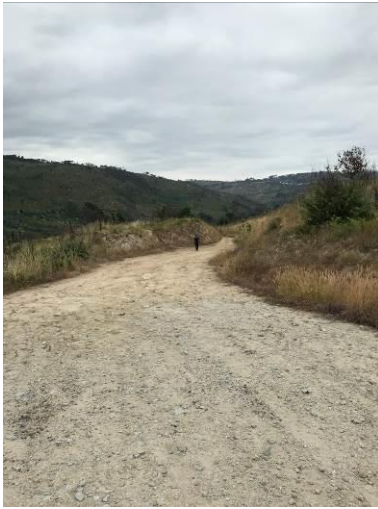
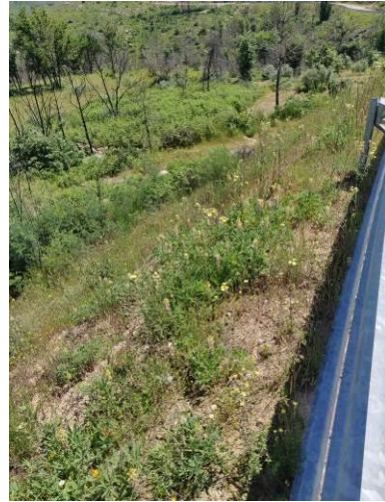
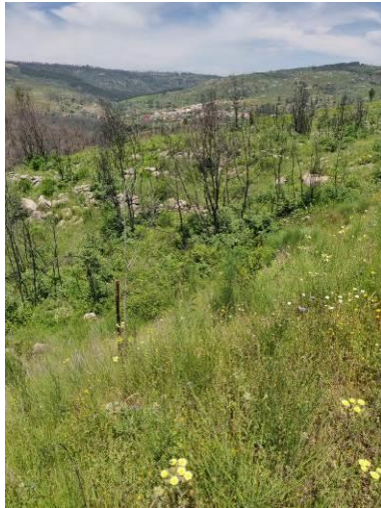
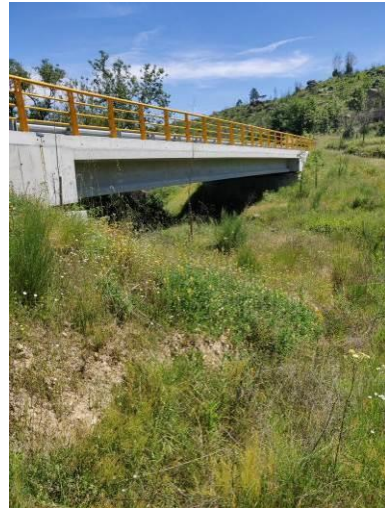
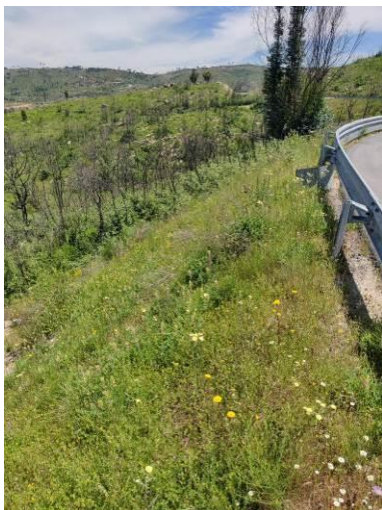
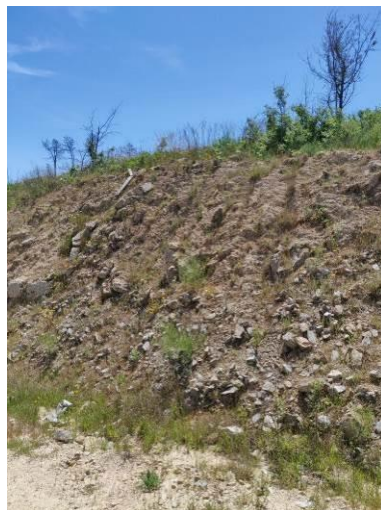
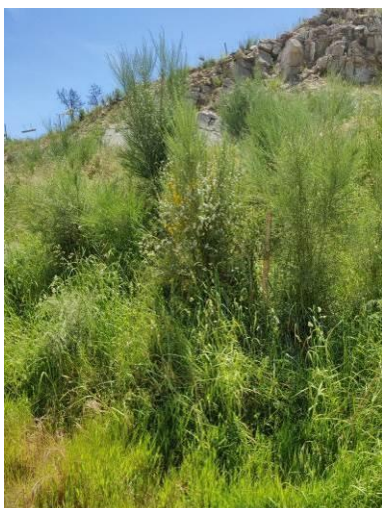
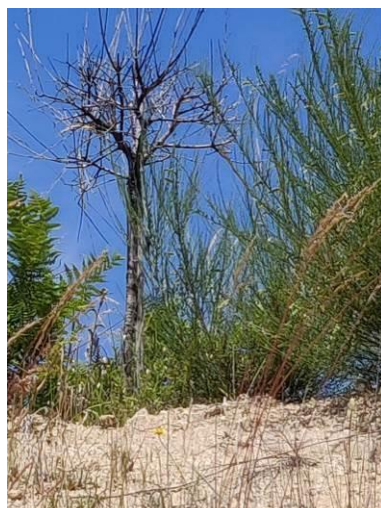
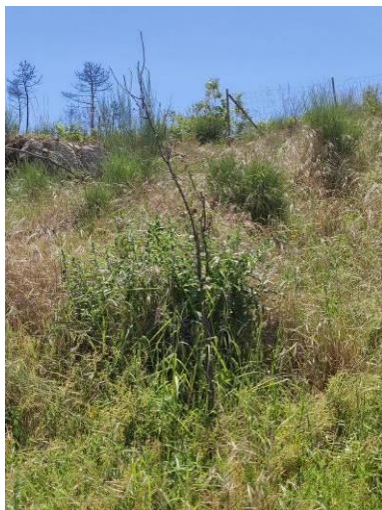
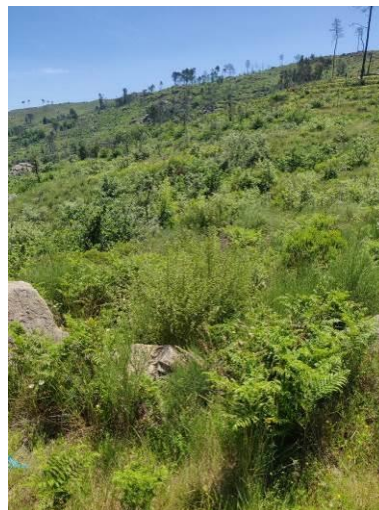
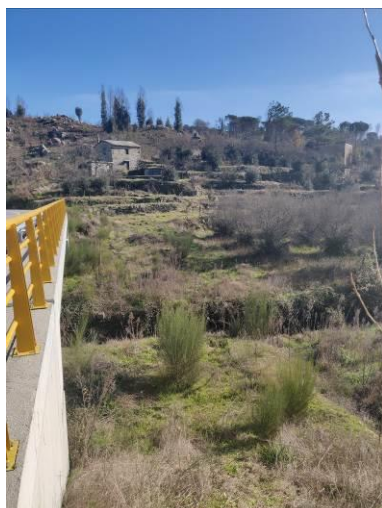
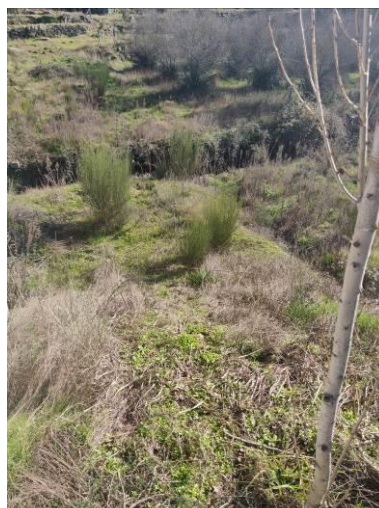
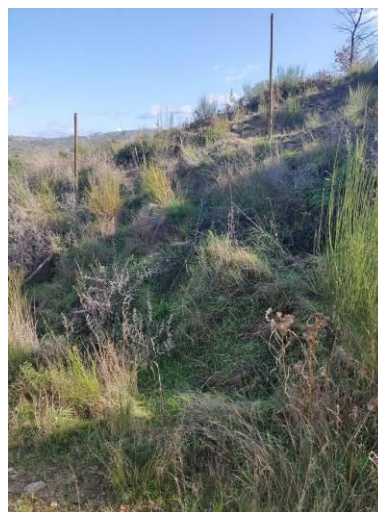
- Os taludes de aterro que foram objeto de hidrossementeira, quer herbácea, quer arbustiva, encontram-se com uma boa cobertura, denotando um bom sucesso das ações efetuadas, tendo melhorado significativamente relativamente à última visita concretizada em maio de 2019.

- Já os taludes de escavação foram objeto de hidrossementeira, quer herbácea, quer arbustiva, e tal como já havia sido referenciado em Relatório anterior, continuam a apresentar coberturas escassas, o que se considera estar diretamente relacionado com o tipo de substrato em causa: nas zonas mais marcadas pela presença de rocha com pouco material sedimentar, a cobertura é inexistente; nas áreas em que existe algum sedimento, verifica-se a presença de resquícios de vegetação, praticamente incipiente. Não se julga, todavia, que este facto (em parte já esperado) possa ser considerado como pondo em causa o sucesso do Projeto.

- As árvores que foram plantadas (e algumas repostas, desde a última visita de maio de 2019), apresentam agora uma maior taxa de sucesso.
- Os arbustos que foram plantados, tal como já se havia marcado nas visitas anteriores, apresentam-se, na sua maioria, em boas condições, tendo mesmo mostrado uma evolução positiva relativamente à visita de maio.

**Conclusão:** considera-se que, relativamente ao observado na visita de maio de 2019, houve uma melhoria generalizada da área intervencionada, ajudada pela reposição concretizada de vários elementos arbóreos, mas, também, pelo tempo decorrido que ajudou à evolução das hidrossementeiras. Continua-se a verificar o reduzido sucesso das hidrossementeiras em taludes de escavação muito rochosos, o que era expectável, mas a integração na paisagem conseguida nesta área de intervenção continua a evoluir favoravelmente, contribuindo para uma expressão de paisagem enquadrada com a zona envolvente.

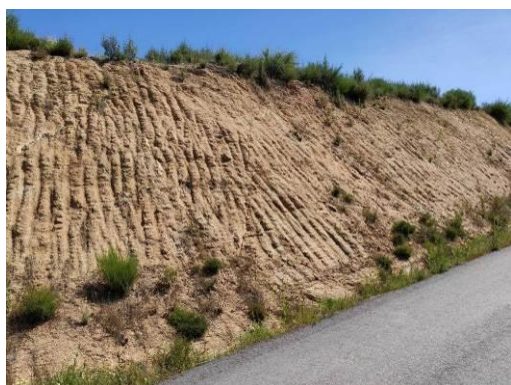
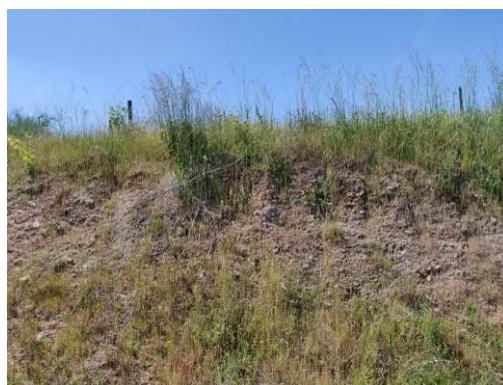
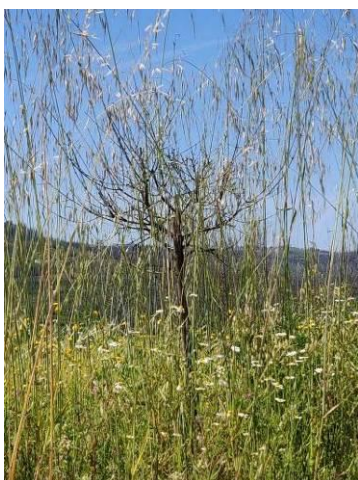
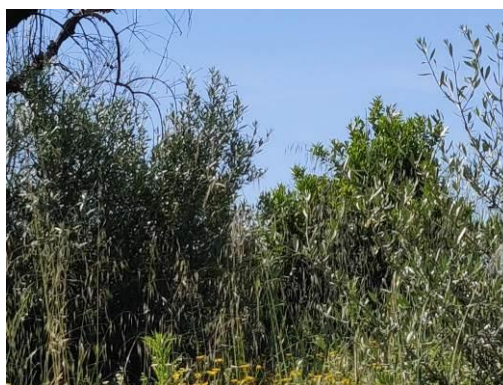
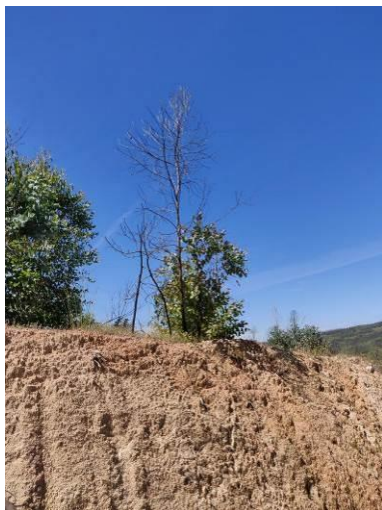
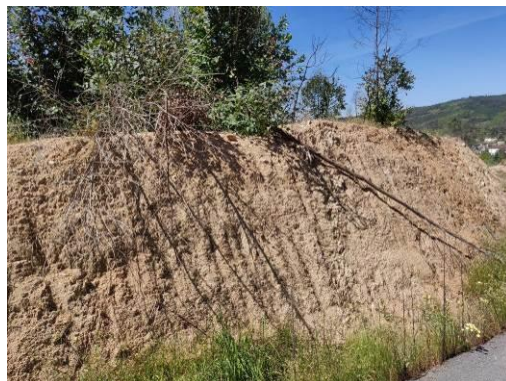
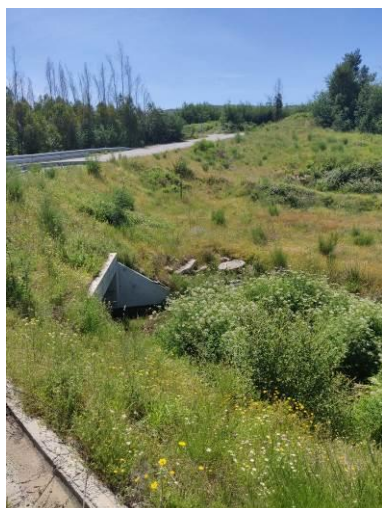
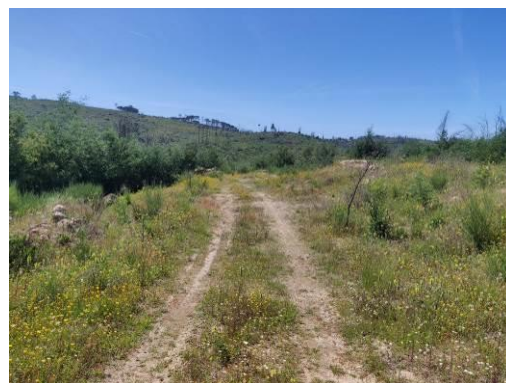
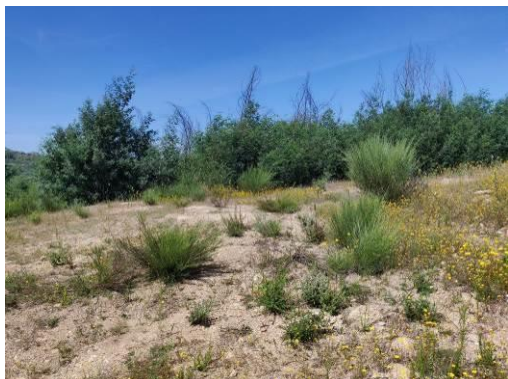
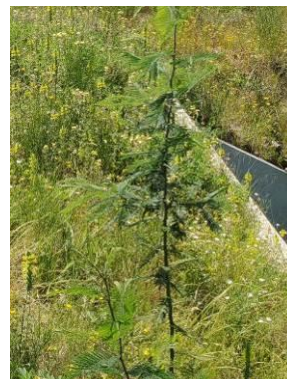
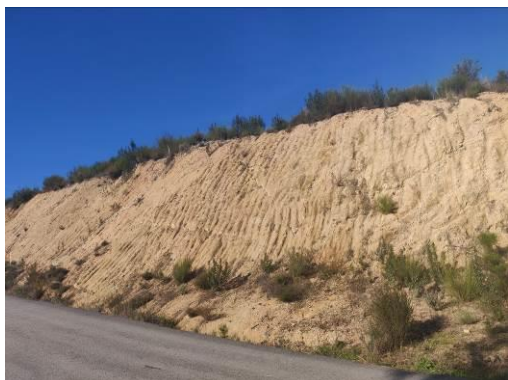
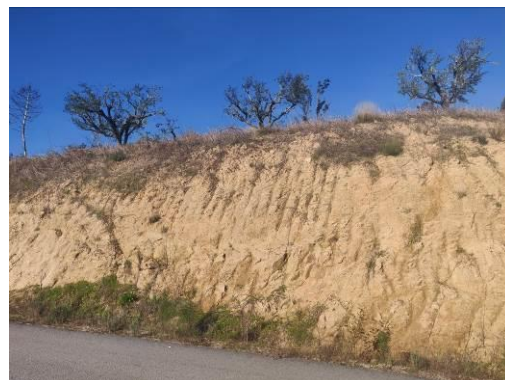
- Os taludes de aterro que foram objeto de hidrossementeira, quer herbácea, quer arbustiva, encontram-se com uma cobertura bastante bem sucedida, reforçando o sucesso das ações efetuadas.

- Os taludes de escavação foram objeto de hidrossementeira, quer herbácea, principalmente aqueles localizados a partir do km 0+500, continuam a estar com muito reduzida cobertura. Isto é resultado da sua grande inclinação e inexistência de qualquer tipo de sedimento que possa suportar um coberto vegetal.

- Houve substituição de várias árvores que tinham, na visita de maio de 2019, sido identificadas como “mortas ou inviáveis” e que se mostraram, na monitorização efetuada, com sinais de poderem vir a ter sucesso. Marca-se, portanto, uma melhoria com significado relativamente ao observado anteriormente.

- Tal como já notada em visita anterior, os arbustos apresentam-se, na sua maioria, em boa condição.
- Não se identificaram, ao contrário do observado em visita anterior, a presença de exemplares de acácia.

- Também na área mais próxima do km 0+000 a km 0+060, onde foi feita a plantação de vários elementos arbóreos, e que em maio de 2019 apresentava uma mortalidade quase total desses exemplares, mostrou o sucesso de alguns elementos que foram plantados de novo no local.

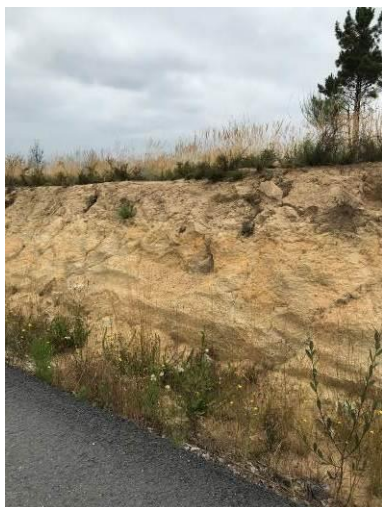
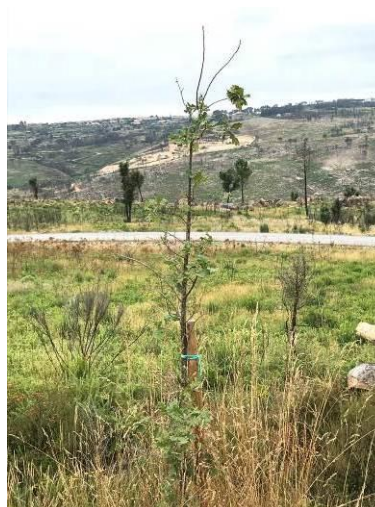
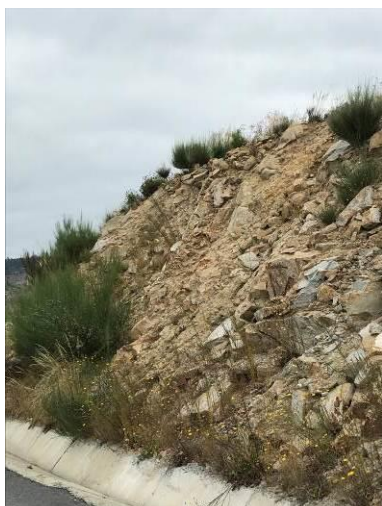
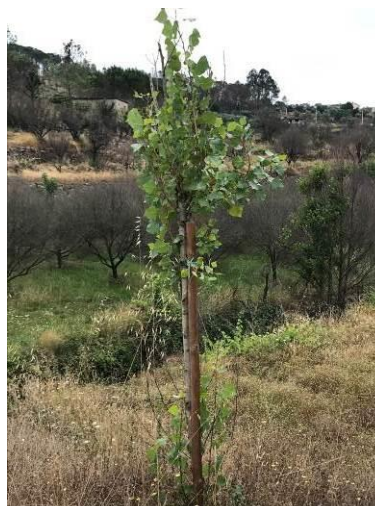
- Os taludes de aterro que foram objeto de hidrossementeira, quer herbácea, quer arbustiva, encontram-se com uma muito boa cobertura, denotando um crescente sucesso das ações efetuadas. A diferença relativamente ao observado em maio de 2019 é bastante marcada.

- Os taludes de escavação que foram objeto de hidrossementeira, quer herbácea, quer arbustiva, continuam a apresentar coberturas escassas, ainda que com a presença de alguns elementos arbustivos ou mesmo arbóreos, por vezes resultantes de colonização da flora local e não de sementeira ao nível do projeto.
- As árvores que foram plantadas e que foram identificadas na visita de maio como tendo tido insucesso foram parcialmente substituídas e apresentam agora um estado que importa realçar.
- Os arbustos que foram plantados apresentam boa condição.
- Verifica-se que, ao contrário do notado na visita de maio de 2019, que a presença de exemplares de acácia foi resolvida, não se tendo identificado qualquer elemento.

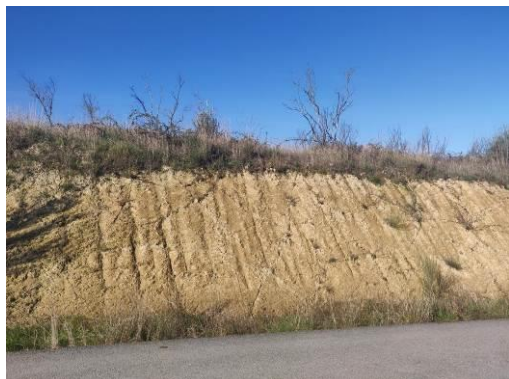
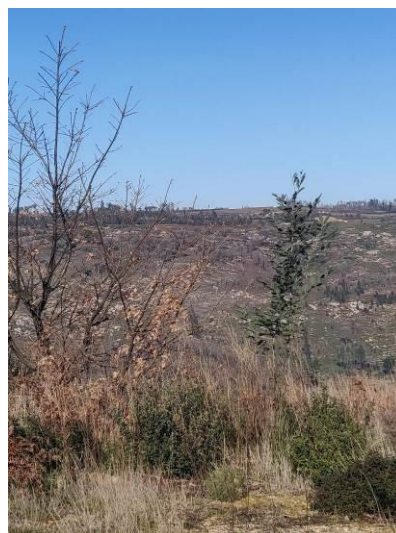
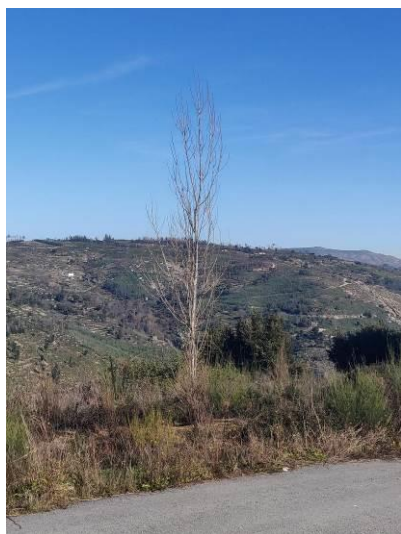
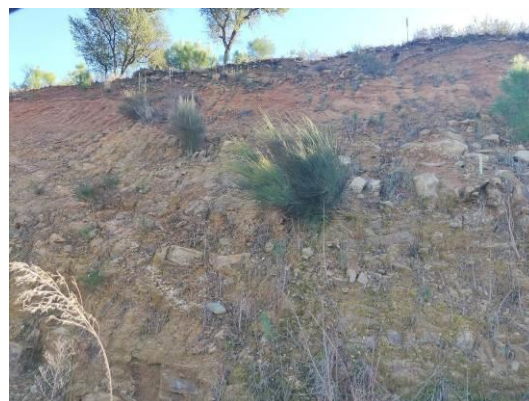
**Conclusão:** considera-se que, relativamente ao observado na visita de maio de 2019, houve uma melhoria generalizada da área intervencionada, ajudada pela reposição concretizada de vários elementos arbóreos, mas, também, pelo tempo decorrido que ajudou à evolução das hidrossementeiras. Continua-se a verificar o reduzido sucesso das hidrossementeiras em taludes de escavação muito rochosos, o que era expectável, mas a integração na paisagem conseguida nesta área de intervenção continua a evoluir favoravelmente, contribuindo para uma expressão de paisagem enquadrada com a zona envolvente. Nota-se, igualmente, que os cuidados no controlo das acácias foram bem sucedidos.

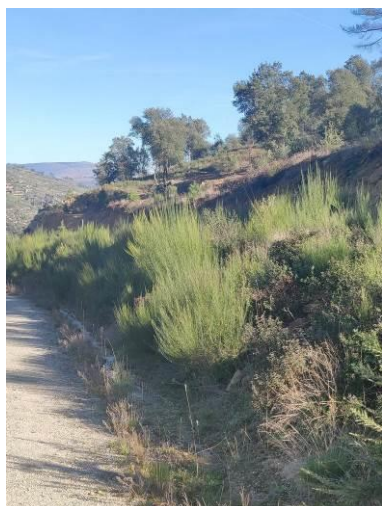
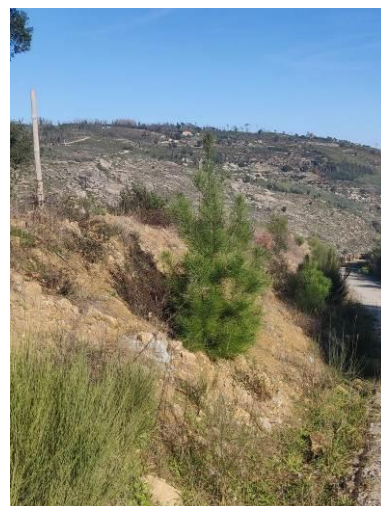
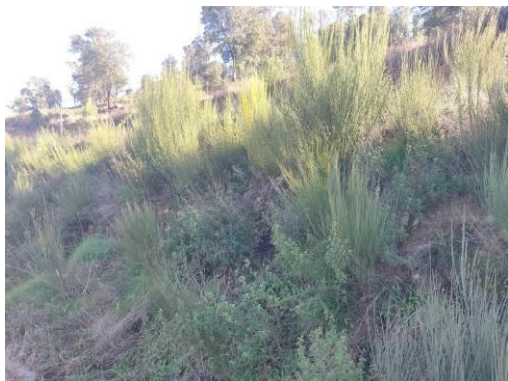
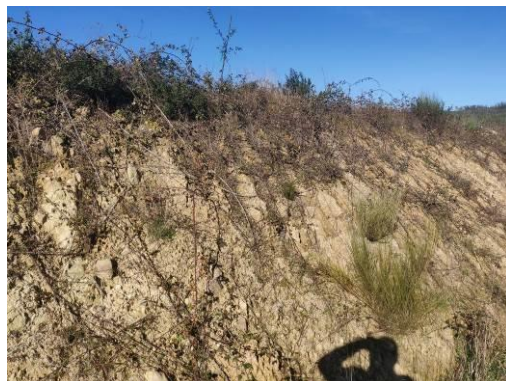
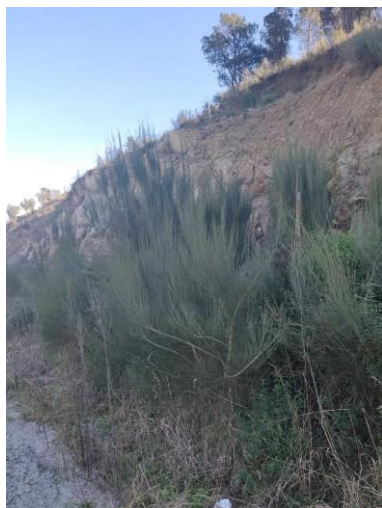
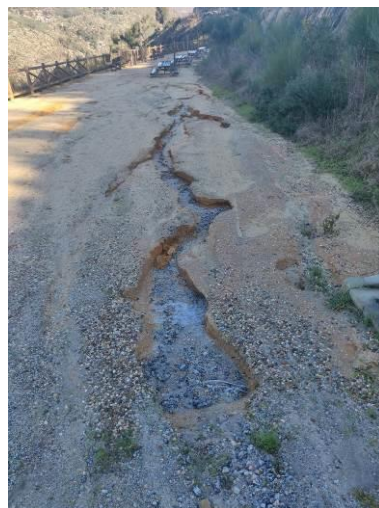
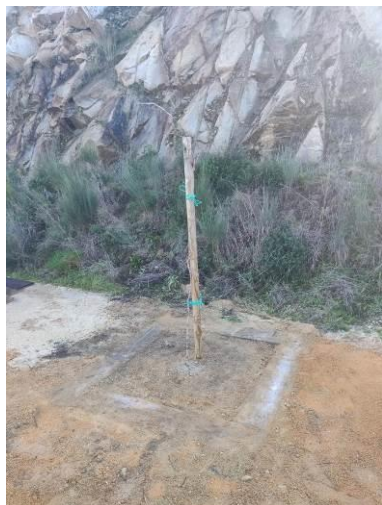
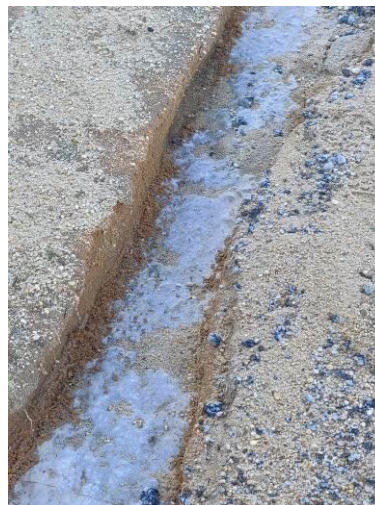
Dezembro 2019

- Os taludes de aterro que foram objeto de hidrossementeira, quer herbácea, quer arbustiva, encontram-se com uma ótima cobertura, denotando um muito bom sucesso das ações efetuadas.

- As árvores que foram plantadas (notando-se a substituição de alguns elementos que tinham sido identificados com inviáveis na visita anterior) apresentam um elevado grau de sucesso, especialmente nas áreas em que existe presença de humidade, como referido anteriormente. No talude esquerdo, nota-se uma maior dificuldade no sucesso dos elementos arbóreos. No talude direito, os elementos encontram-se com um muito bom desenvolvimento.

- Na área de merendas, onde foram plantados três *Quercus pyrenaica*, dois deles encontram-se em ótimo estado de desenvolvimento, tendo substituído o terceiro que em visita anterior tinha sido identificado como morto.

- Os arbustos que foram implantados apresentam-se em muito boa condição.
- O solo da área de estada apresenta-se bastante marcada pela erosão hídrica com fortes sulcos que importa reverter, sob o risco de toda a área ficar totalmente afetada.

- As valas laterais ao caminho também demonstram uma forte erosão hídrica estando o geotêxtil já à superfície e sem qualquer recobrimento de solo.
