# **SOMINCOR – SOCIEDADE MINEIRA DE NEVES CORVO, S. A.**

## **Instalação de Resíduos do Cerro do Lobo Observação e Análise do Comportamento**

### **Análise do Comportamento**

Março 2013

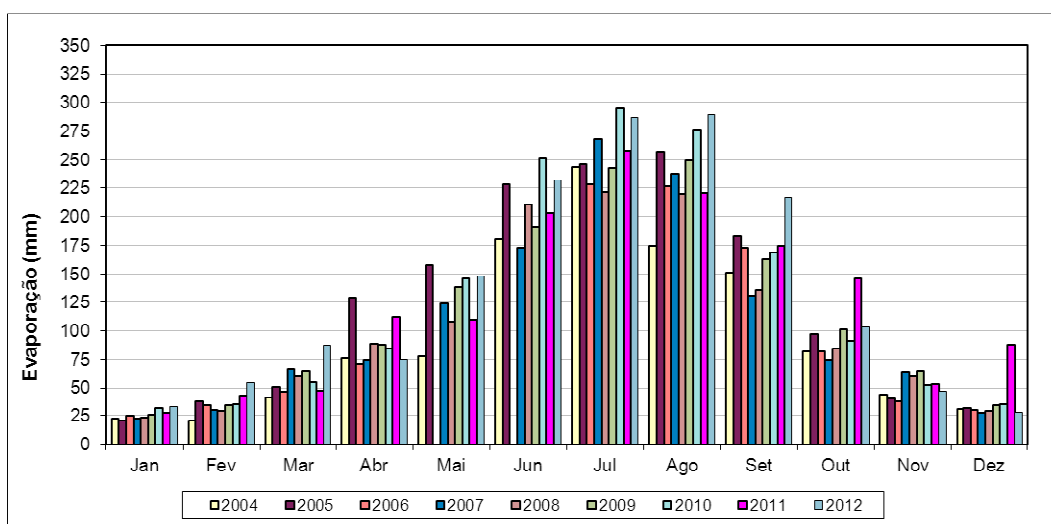
Figura 1.2 – Evaporação mensal

NOTA: Nos meses de Maio e Junho de 2006 não foram medidos os valores de evaporação devido a uma avaria no equipamento

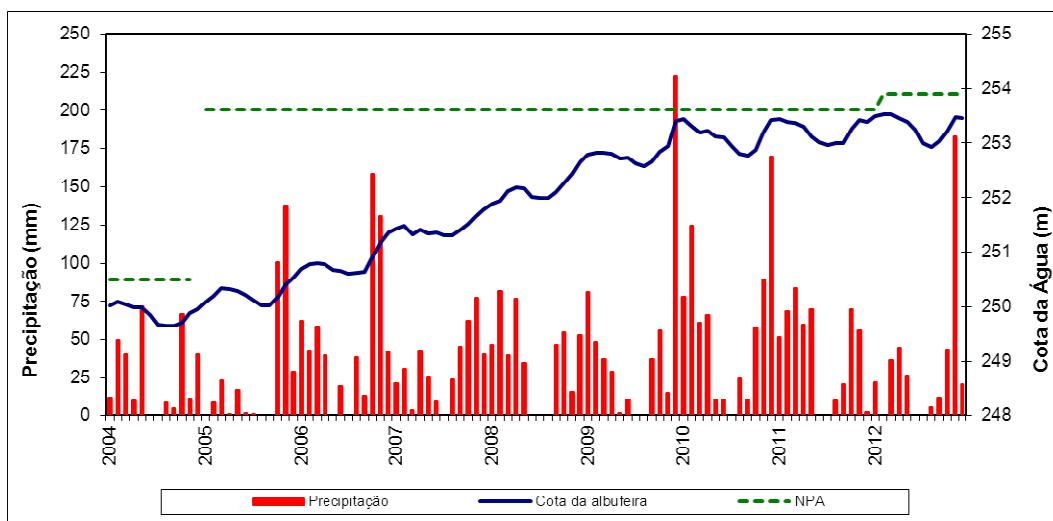
Figura 1.3 – Cota do nível de água na albufeira e precipitação mensal

A análise da Figura 1.3 permite verificar que existe uma dependência das variações da cota do nível de água na albufeira com a precipitação, como seria expectável. É, no entanto de referir que, entre Janeiro de 2010 e Dezembro de 2012, o nível de água na bacia da IRCL variou apenas entre as cotas 252,8 m e 253,5 m.

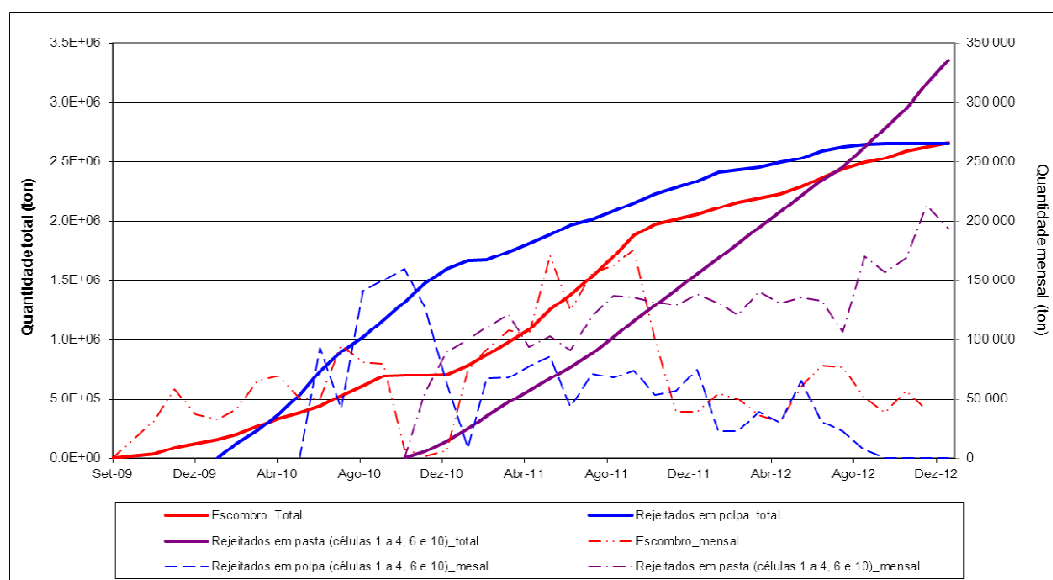
Figura 2.2 – Evolução da quantidade de escombro utilizada na construção dos diques de delimitação das células e da quantidade de rejeitados, em polpa e em pasta, depositados no interior das células

Na Figura 2.2 apresenta-se ainda a quantidade de escombros utilizada na construção dos diques de delimitação das células de deposição, cuja configuração actual em planta é apresentada no Anexo 8. Até Dezembro de 2012 foram utilizadas cerca de  $2,7 \times 10^6$  toneladas de escombros (o que deverá corresponder a um volume de cerca de  $1,3 \times 10^6 \text{ m}^3$ ).

- Durante o ano de 2012 estima-se que tenham sido depositados cerca de  $1,28 \times 10^6 \text{ m}^3$  de rejeitados (em polpa e em pasta).

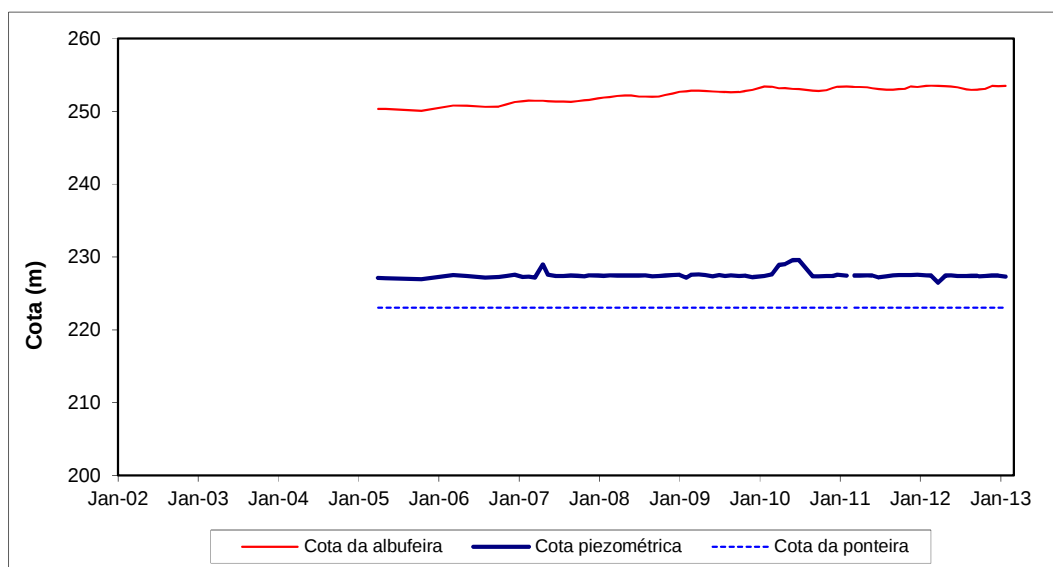
Figura 3.7 – Variação da cota piezométrica no piezômetro Ph7

Perfil PO3 (corpo principal) – a cota piezométrica do piezómetro Ph7, instalado na fundação no alinhamento do eixo do aterro, evidencia uma perda de carga, relativamente à cota da albufeira, de cerca de 95%, o que corresponde ao expectável; o piezómetro Ph6, localizado no interior do aterro na vertical do Ph7, próximo do contacto com a fundação, encontra-se seco (apesar de as leituras indicarem uma carga hidráulica inferior a 0,5 m, considera-se que estas leituras estão associadas a humidade no interior do tubo do piezómetro e não a um nível de água instalado); o piezómetro Ph8, localizado na fundação junto ao pé do talude de jusante, evidencia uma perda de carga total, relativamente à cota da albufeira;

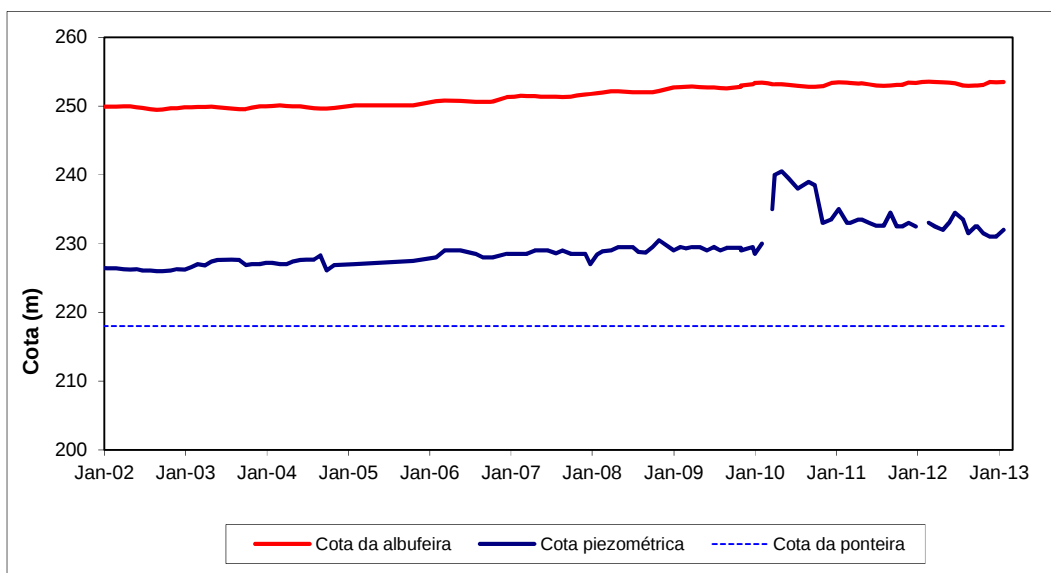
Figura 3.16 – Variação da cota piezométrica no piezômetro Pp17

<sup>3</sup> O piezómetro Pp17 apresentou leituras anómalas da cota piezométrica entre Fevereiro e Outubro de 2010. Segundo informações dadas pela SOMINCOR, não foi possível efectuar a leitura de Fevereiro de 2010, uma vez que os terminais de medição se encontravam com muita água. Desde essa data até Outubro de 2010 (Figura 3.16), apesar das leituras decorrerem com normalidade, os valores medidos da cota piezométrica foram muito elevados, sem que tenham ocorrido variações significativas da carga hidráulica. A partir de Outubro de 2010 até à presente data as cotas piezométricas medidas têm sido compatíveis com os valores expectáveis.

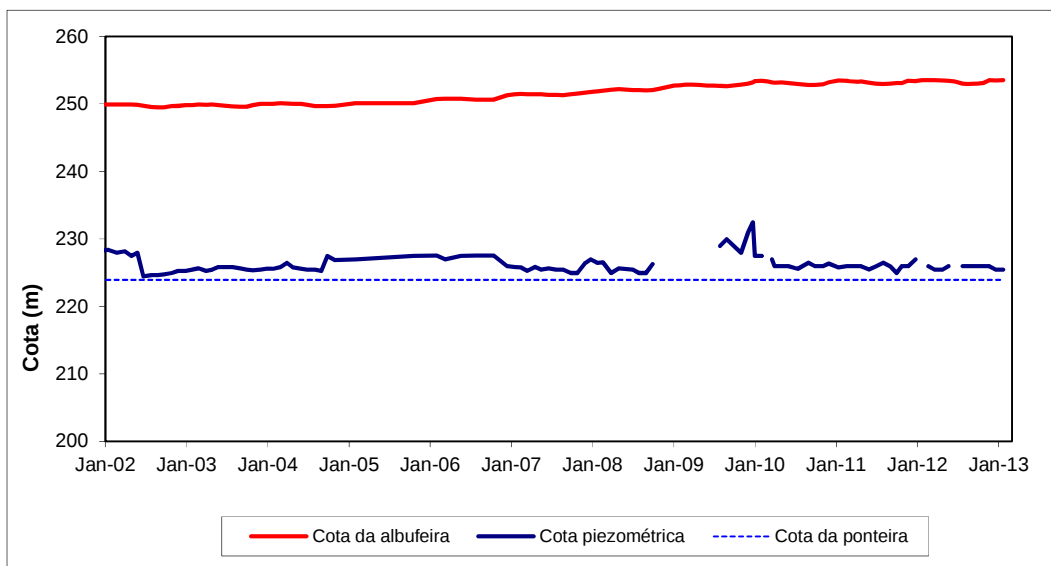
Figura 3.35 – Variação da cota piezométrica no piezômetro Pp36

<sup>5</sup> Nos piezómetros Pp36 e Pp38, entre Agosto de 2009 e Março de 2010, foram registadas variações significativas da cota piezométrica (Figuras 3.35 e 3.38), sendo de referir que no caso do piezómetro Pp36 houve grandes dificuldades de leitura entre Outubro de 2008 e Julho de 2010.

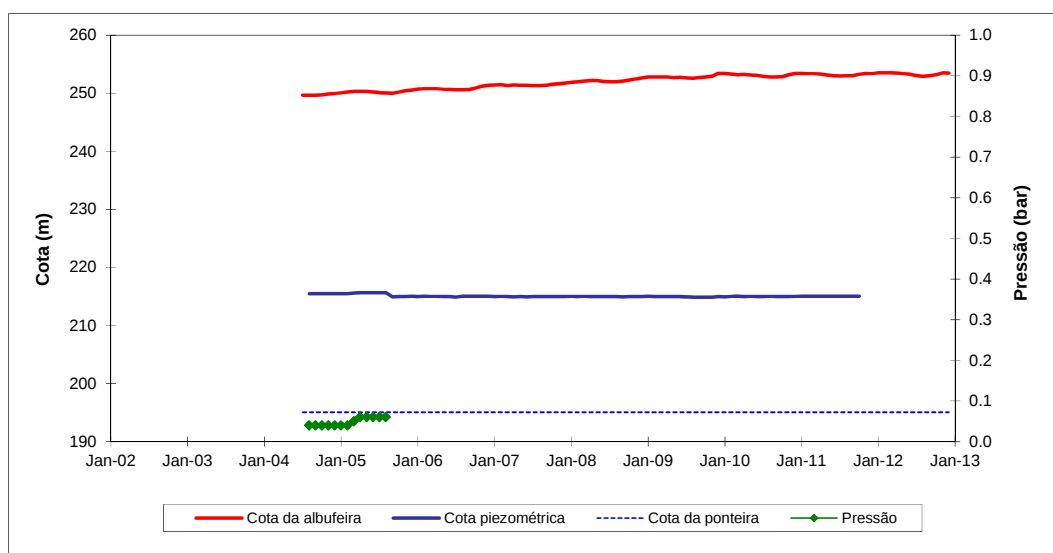
Figura 3.64 – Variação da cota piezométrica no piezômetro PCL5 (corpo principal)

É de referir que a partir do final de 2010, não foi possível medir a pressão da água nos piezómetros PCL7, PCL9, PCL11, PCL12, PCL17 e PCL18, onde se verificam fenómenos de artesianismo, uma vez que existem fugas de água na cabeça dos piezómetros, que não permitem efectuar uma leitura rigorosa. Mais recentemente, pelos mesmos motivos, também nos piezómetros PCL5, PCL8 e PCL10 deixou de ser possível medir pressão da água.

NOTA: A partir de Outubro de 2011 não foi possível medir a pressão da água no piezômetro PCL5, uma vez que existem perdas de água significativas na cabeça do piezômetro.

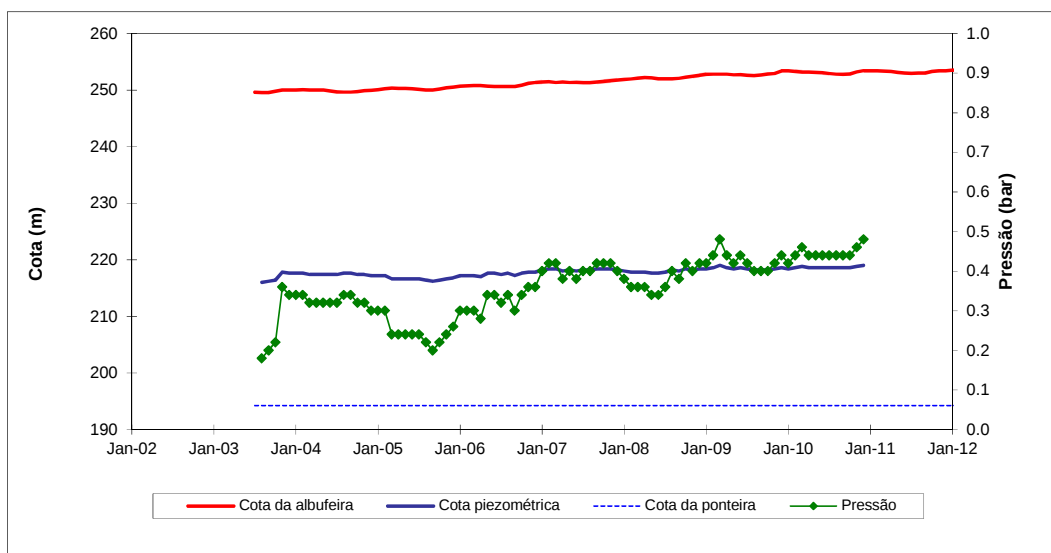
Figura 3.66 – Variação da cota piezométrica no piezômetro PCL7 (corpo principal)

NOTA: A partir de Dezembro de 2010 não foi possível medir a pressão da água no piezômetro PCL7, uma vez que existem perdas de água significativas na cabeça do piezômetro.

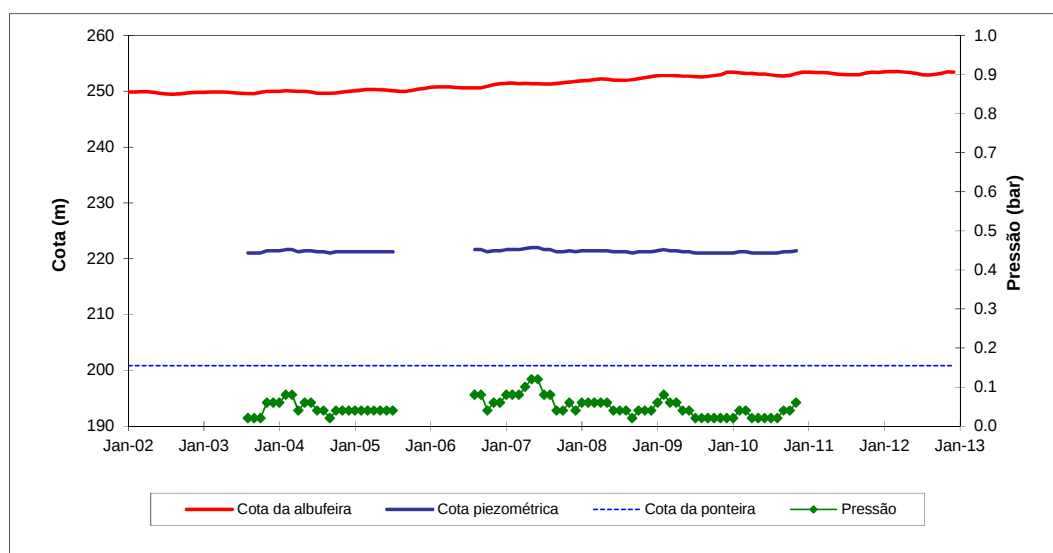
Figura 3.68 – Variação da cota piezométrica no piezômetro PCL9 (corpo principal)

NOTA: A partir de Dezembro de 2010 não foi possível medir a pressão da água no piezômetro PCL9, uma vez que existem perdas de água significativas na cabeça do piezômetro. Pelo mesmo motivo, a partir de Dezembro de 2011 não foi possível medir a pressão da água no piezômetro PCL10.

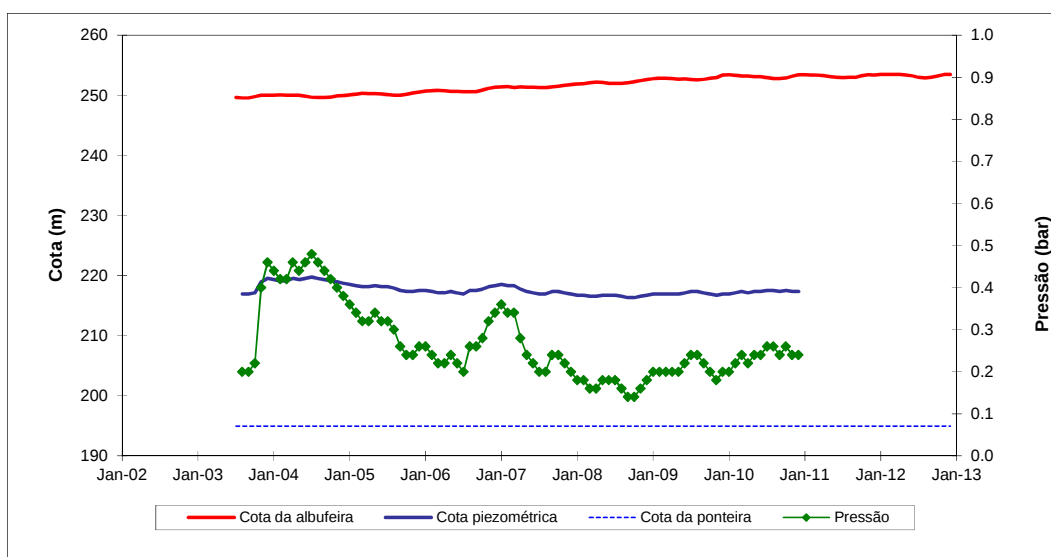
Figura 3.70 – Variação da cota piezométrica no piezômetro PCL11 (corpo principal)

NOTA: A partir de Dezembro de 2010 não foi possível medir a pressão da água no piezômetro PCL11, uma vez que existem perdas de água significativas na cabeça dos piezômetros. Pelo mesmo motivo, a partir de Fevereiro de 2011 não foi possível medir a pressão da água no piezômetro PCL12.

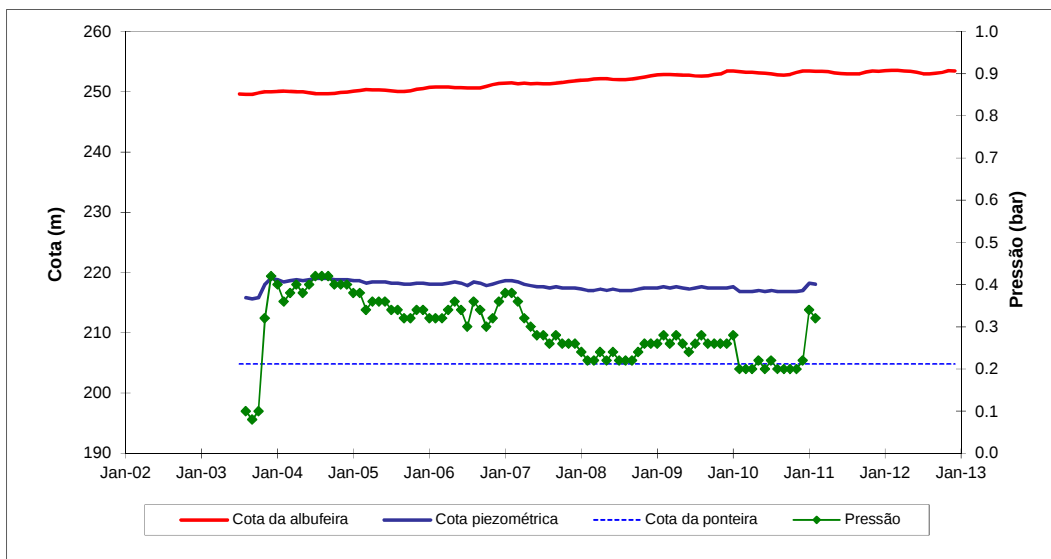
Figura 3.71 – Variação da cota piezométrica no piezômetro PCL12 (corpo principal)

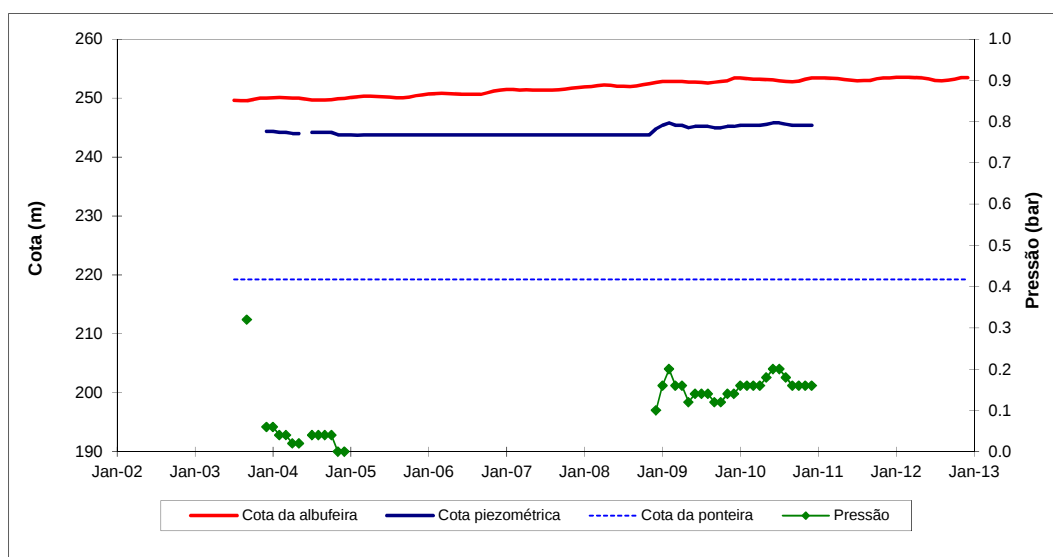
Figura 3.76 – Variação da cota piezométrica no piezômetro PCL17 (portela ME1)

NOTA: A partir de Dezembro de 2010 não foi possível medir a pressão da água nos piezômetros PCL17 e PCL18, uma vez que existem perdas de água significativas na cabeça dos piezômetros.

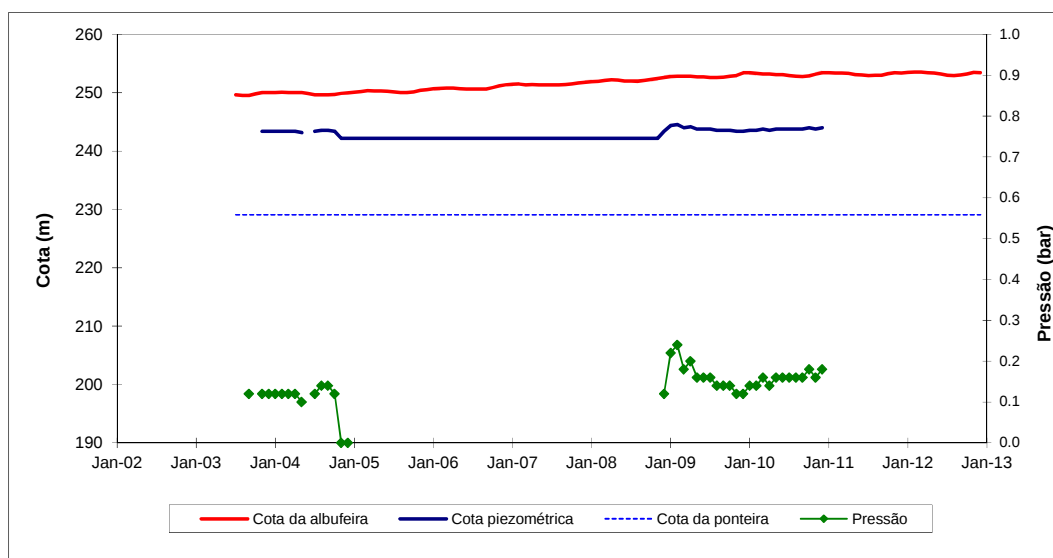
Figura 3.77 – Variação da cota piezométrica no piezômetro PCL18 (portela ME1)
