# **ESTUDO DE IMPACTE AMBIENTAL**

## **Aditamento de informação**

**Projeto: Ampliação da unidade II da DOURECA - Produtos Plásticos,  
Lda**

Fase do projeto: fase de execução

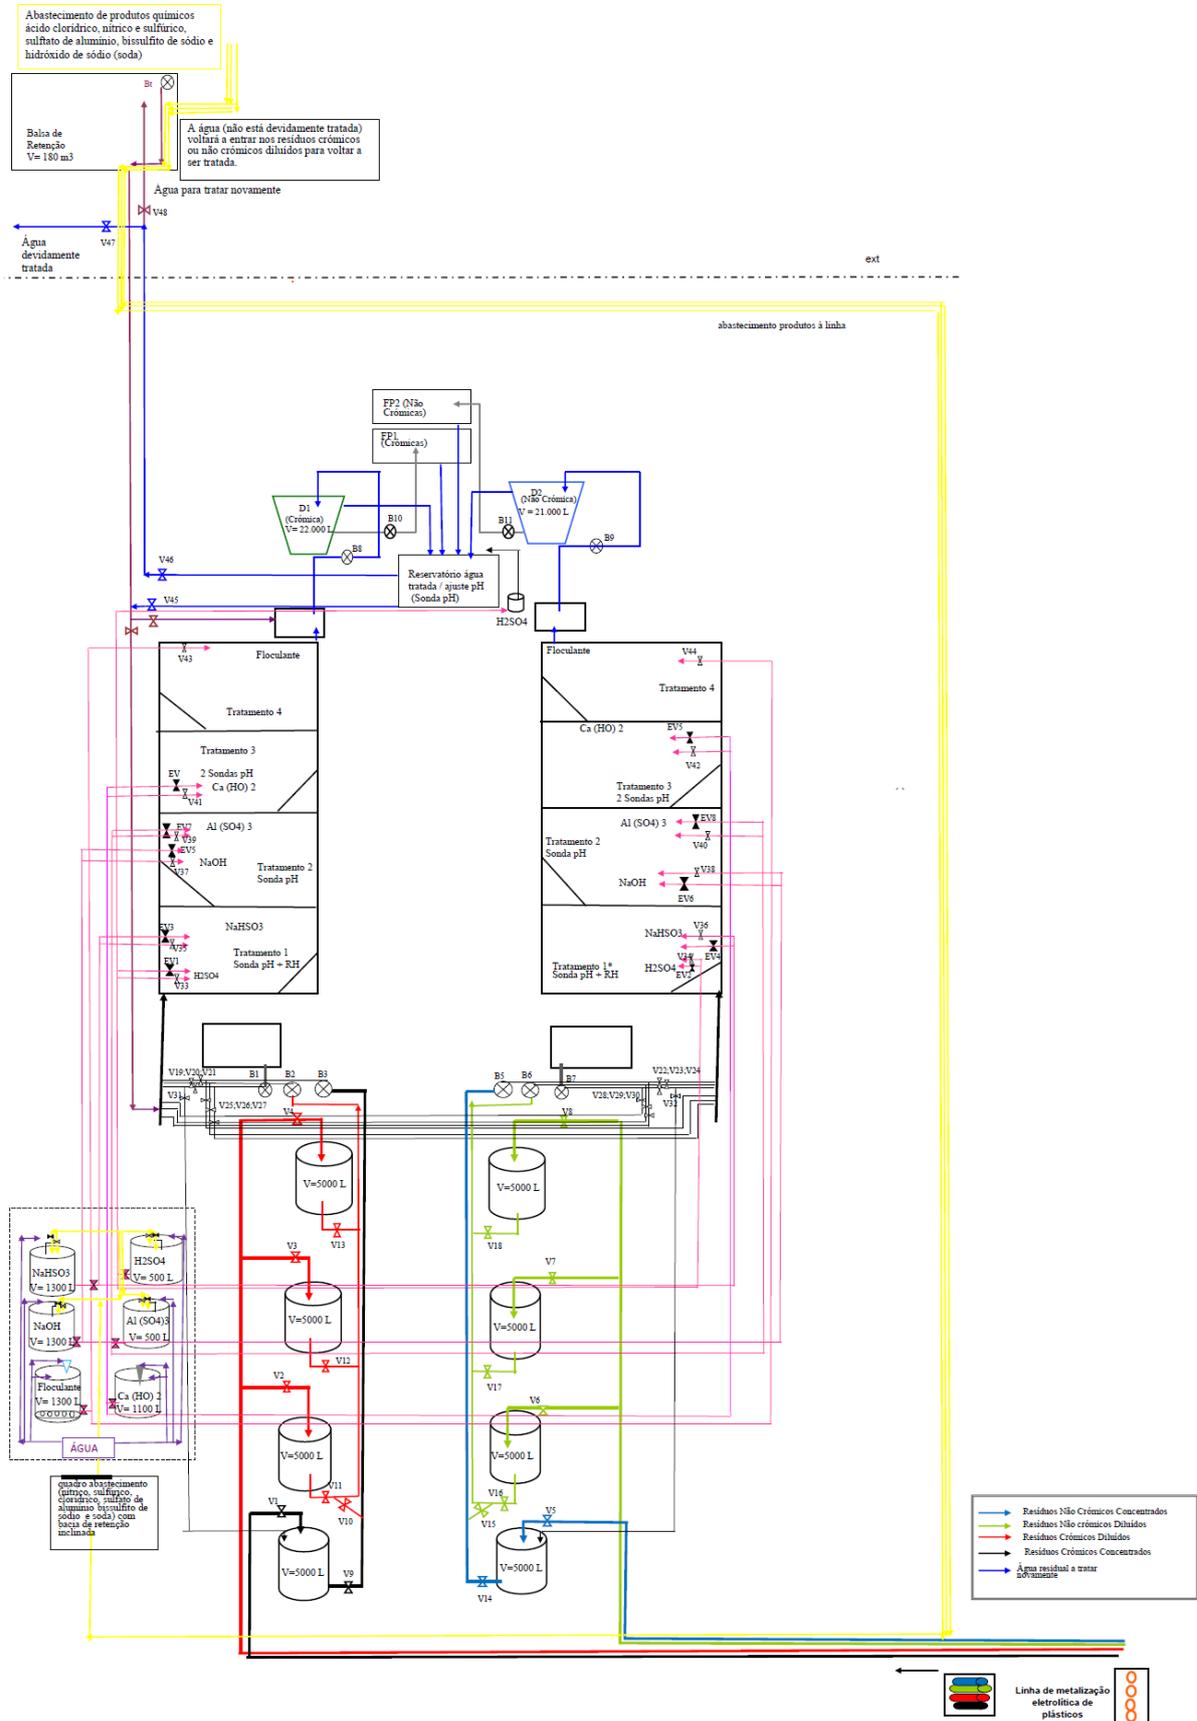
Figura 1 – Esquema da ETAR

1. A Estação de Tratamento de Águas Residuais (ETAR) é constituída por duas linhas de tratamento, a ZA (Zona A – Efluentes Não crómicos) e ZB (Zona B – Efluentes Crómicos). A figura 1 apresenta um esquema da ETAR.

Cada uma das linhas tem associado:

- 4 reservatórios:
  - 2 de efluentes concentrados;
  - 2 de efluentes diluídos.
- 4 tanques de tratamento:
  - Tratamento 1 (T1): Redução do Crómio Hexavalente a Crómio Trivalente com a utilização de Bissulfito de Sódio e Ácido Sulfúrico (50%) para controlo de pH favorável;  
(No caso da ZA existe somente por precaução, em caso de avaria do sistema da ZB.)
  - Tratamento 2 (T2): Complexação dos metais com reação do Sulfato de Alumínio (8%) e Hidróxido de Sódio para controlo de pH ótimo;
  - Tratamento 3 (T3): Precipitação dos metais através da subida de pH com Hidróxido de Cálcio;
  - Tratamento 4 (T4): Floculação, com a ajuda de um floculante.
- Um decantador;
- Filtros prensa para desidratação das lamas;
- Recolha de lamas – resíduos provenientes do tratamento.

A água tratada nas duas zonas é depois misturada num tanque final (TF), onde existe um último controlo de pH com adição de pequenas doses de Ácido Sulfúrico (50%), e só depois descarregada no coletor municipal.

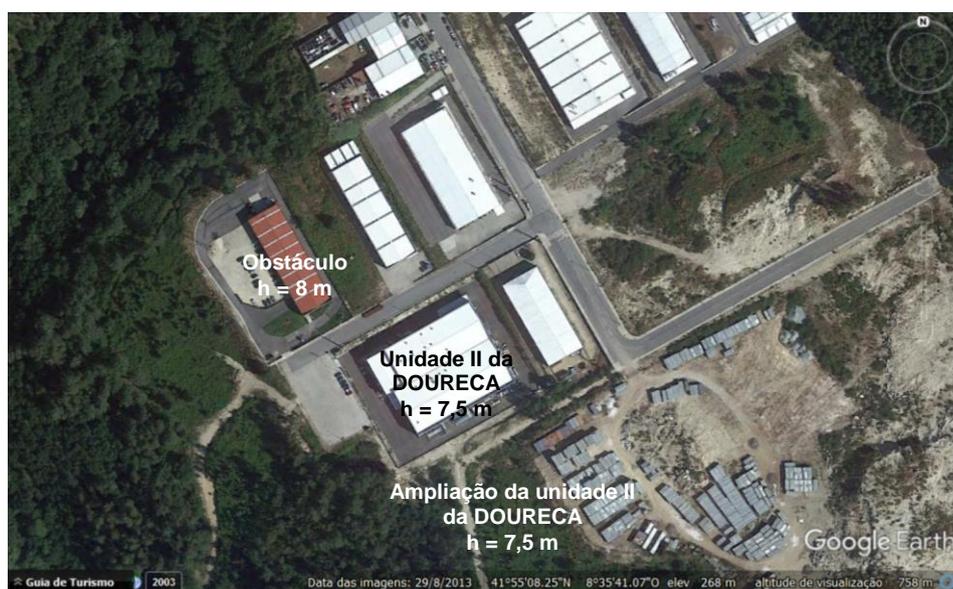
Figura 2- Obstáculo a considerar para o cálculo de  $H_c$

Para o cálculo de  $H_c$  o obstáculo mais próximo e mais alto da envolvente a considerar é o apresentado na Figura 2 ( $h_0 = 8$  m). No entanto, não é considerado obstáculo próximo, uma vez que não se verifica a condição  $h_0 \geq D/5$ , como se observa nos cálculos seguintes:

- $H_c = h_0 + 3 - (2 \times D) / (5 \times h_0) = 7,5 + 3 = 10,5 \approx 11$  m

As chaminés, de acordo com a Portaria 263/2005, de 17 de março, devem ter uma altura de 11 m.

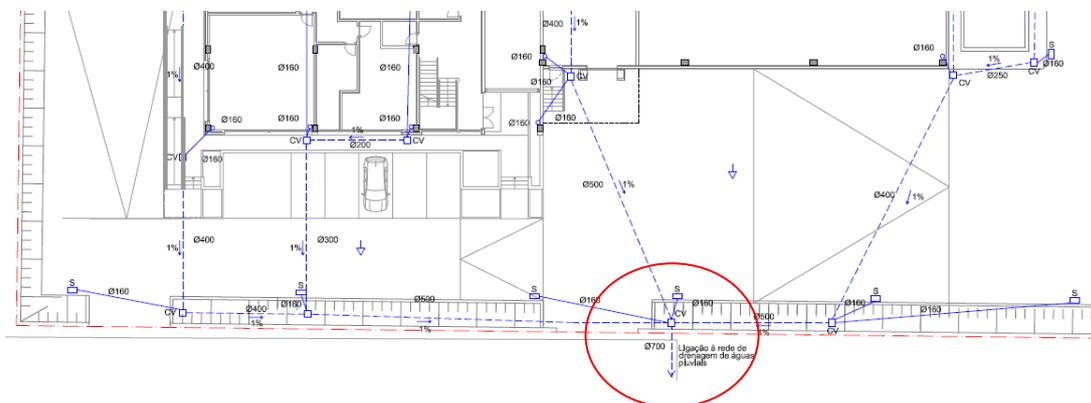
Existem caleiras (“sarjetas” nas plantas) exteriores no pavimento e tubos de descarga (das coberturas das naves) de receção de águas pluviais, que desembocam em caixas de areia. Estas caixas de areia (subterrâneas) estão interligadas por coletores prediais subterrâneos (em PVC, DN 160mm e 200 mm), e por sua vez estes estão ligados ao coletor municipal.

A ligação ao coletor municipal é efetuada por tubo de betão armado DM700mm, já no perímetro exterior da Doureca II (ver figura abaixo). O coletor municipal de águas pluviais (tubagem enterrada) descarrega no Rio Coura.
