## **ALTEAMENTO DA INSTALAÇÃO DE RESÍDUOS “BE-BAC”**

### **RELATÓRIO DE MONITORIZAÇÃO PÓS-AVALIAÇÃO QUALIDADE DO AR**

ALMINA- Minas do Alentejo S.A

Agosto, 2016

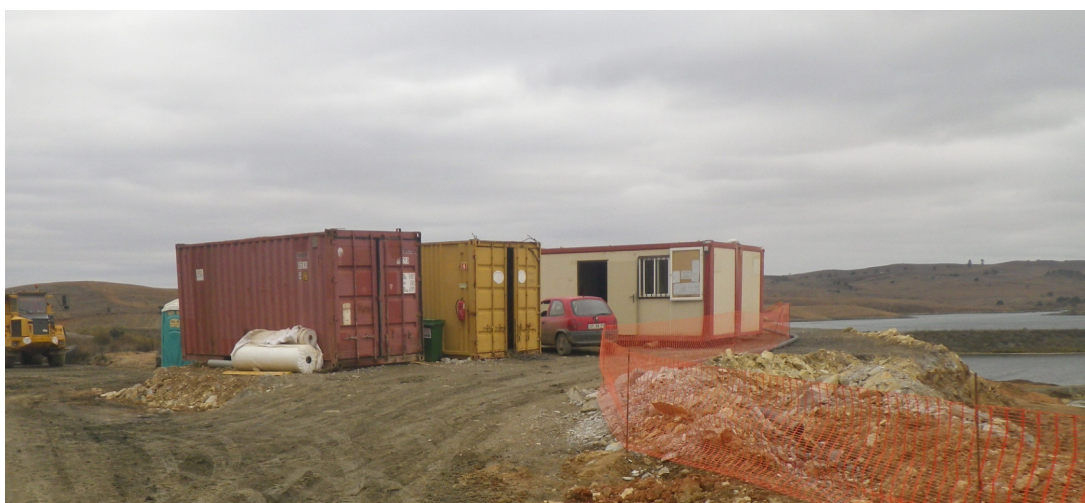
O estaleiro da obra localizou-se junto da instalação de resíduos “BE-BAC”, dentro do espaço de indústria extractiva, tal como previsto. A figura abaixo ilustra o estaleiro junto à instalação de resíduos.

Figura 1- Estaleiro da obra de alteamento da instalação de resíduos “BE-BAC”

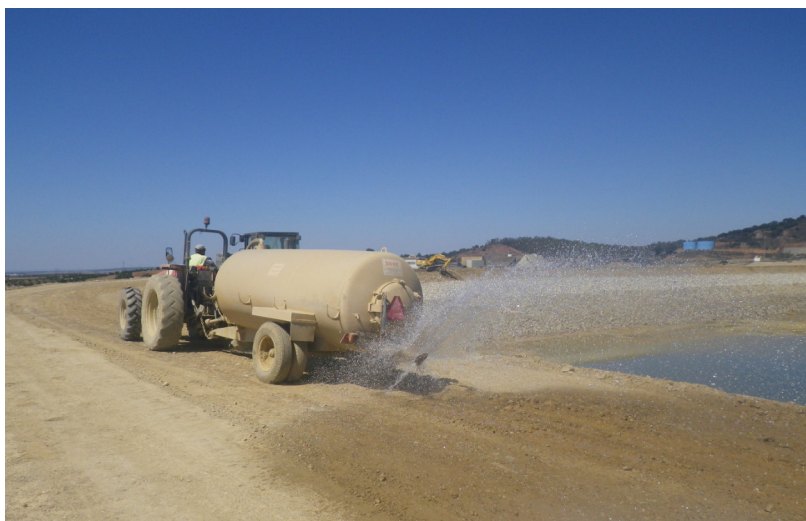
De forma a evitar a dispersão de poeiras, foi implementada rega com recurso a joper nas frentes de obra. A figura abaixo, a título de exemplo, ilustra a rega de uma das frentes de trabalho.

Figura 4- Rega de uma frente de trabalho- instalação de resíduos “BE-BAC”

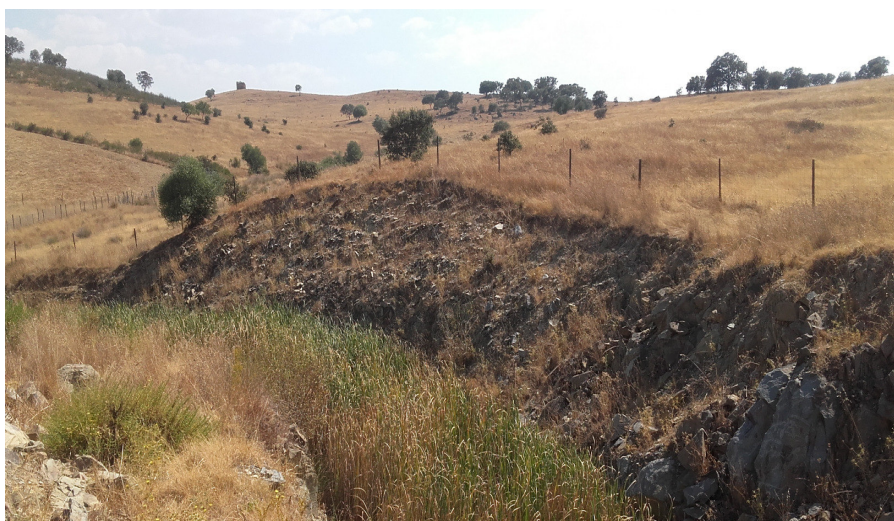
A crista dos taludes da vala perimetral foi ligeiramente desbastada/adoçada nos troços mais inclinados, tal como se ilustra na figura abaixo.

Figura 6- Adoçamento do talude da vala perimetral

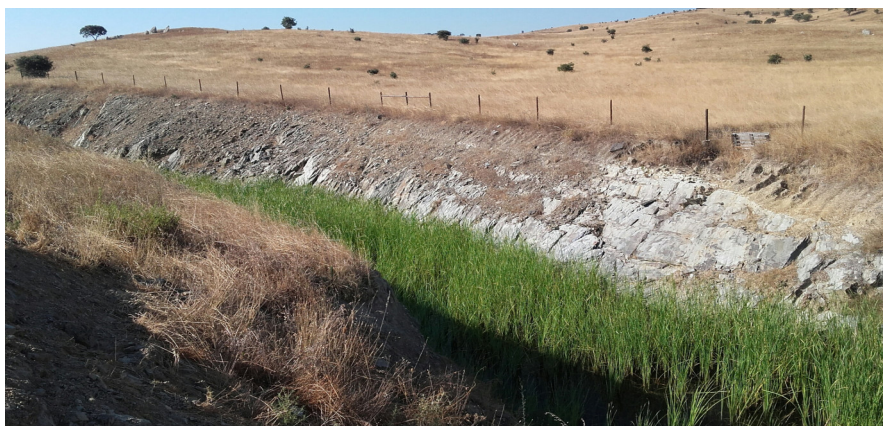
O topo dos taludes da vala perimetral foi ligeiramente desbastado. Devido à presença de água na vala já se desenvolveu um ecossistema natural ao longo de alguns troços. O talude a Poente, da vala perimetral coincide com o limite predial da ALMINA, pelo que se encontra acessível apenas pelo complexo mineiro. A figura abaixo ilustra um troço da vala onde é visível a vegetação e a vedação da vala perimetral.

Figura 7- Troço da vala perimetral

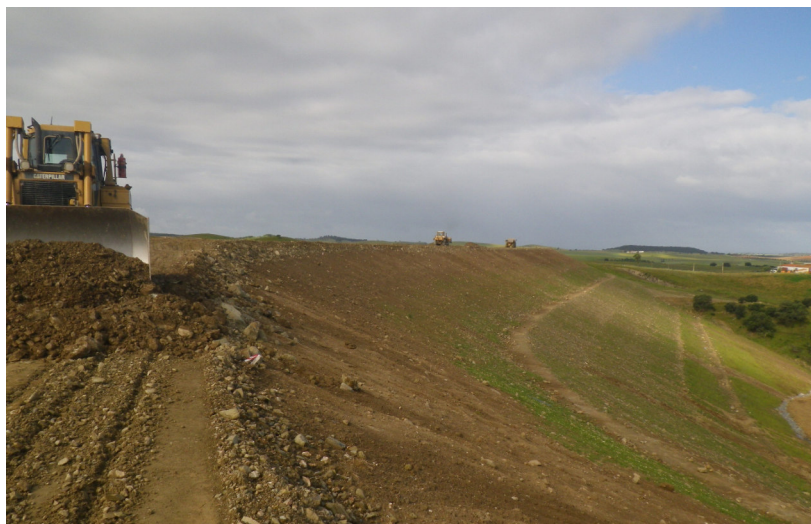
De forma a proteger o talude de jusante da erosão hídrica foi efetuada sementeira de gramíneas e leguminosas. Esta sementeira foi efetuada apenas até à 1ª banquetta do paredão. O processo de recuperação da restante área do paredão foi efetuado naturalmente com vegetação espontânea, tal como se ilustra na figura abaixo.

Figura 9- Paredão de jusante em recuperação

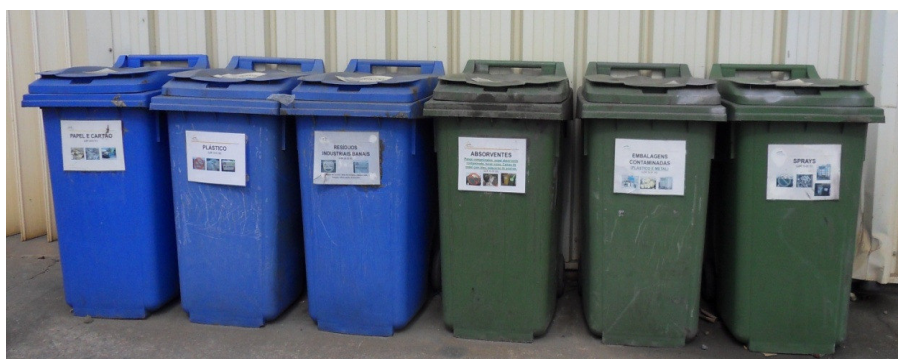
Os contentores utilizados para o acondicionamento dos resíduos são em polietileno com capacidade adaptada à quantidade produzida de cada resíduo. A figura abaixo ilustra o tipo de contentores utilizados.

Figura 11- Tipo de contentores utilizados para a deposição de resíduos

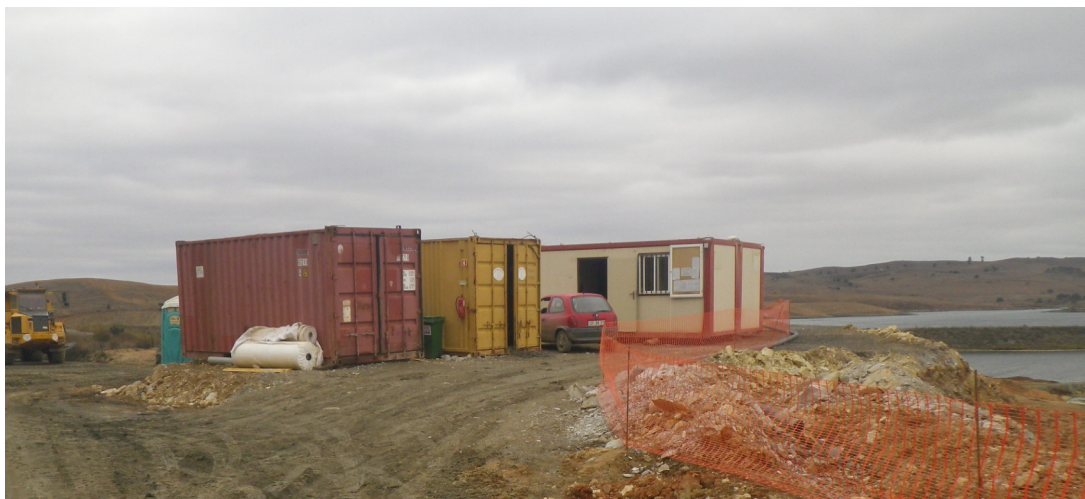
O estaleiro da obra localizou-se junto da instalação de resíduos “BE-BAC”, dentro do espaço de indústria extractiva, tal como previsto. A figura abaixo ilustra o estaleiro junto à instalação de resíduos.

Figura 1- Estaleiro da obra de alteamento da instalação de resíduos “BE-BAC”

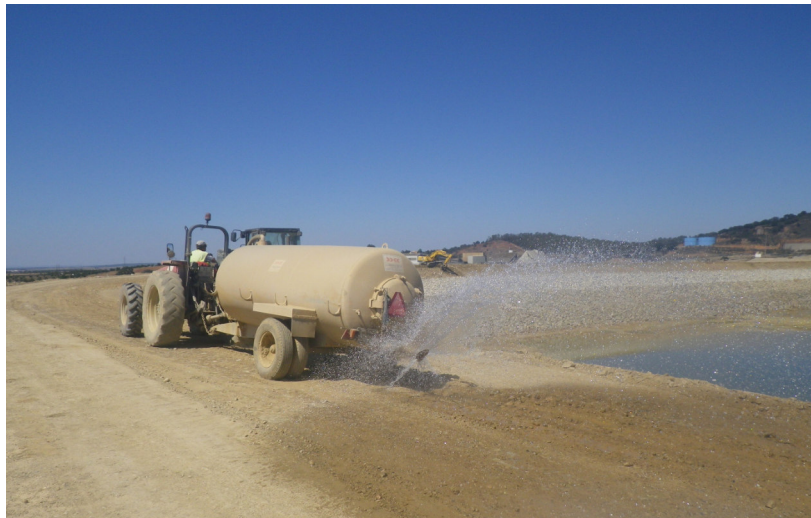
- ✓ **MM25: Deve ser humidificada as áreas onde se verifique o levantamento de poeiras;**  
De forma a evitar a dispersão de poeiras, foi implementada rega com recurso a joper nas frentes de obra. A figura abaixo, a título de exemplo, ilustra a rega de uma das frentes de trabalho.

Figura 4- Rega de uma frente de trabalho- instalação de resíduos “BE-BAC”

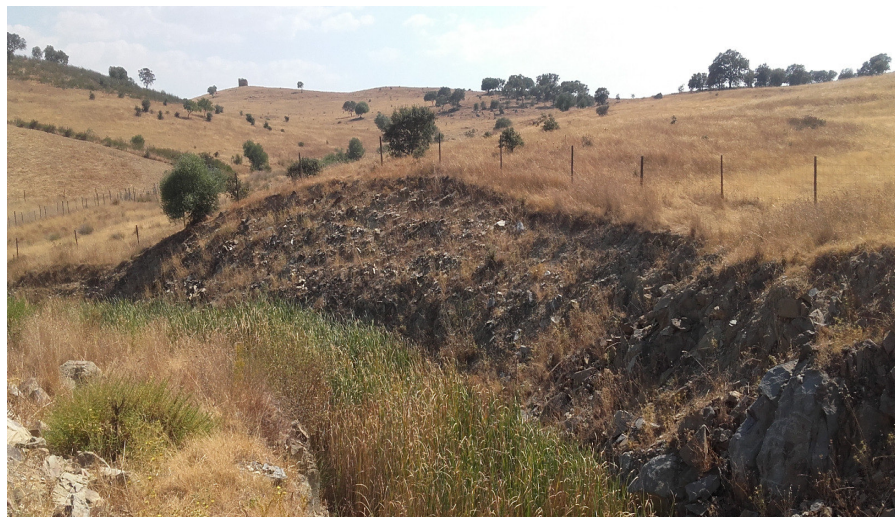
A crista dos taludes da vala perimetral foi ligeiramente desbastada/adoçada nos troços mais inclinados, tal como se ilustra na figura abaixo.

Figura 6- Adoçamento do talude da vala perimetral

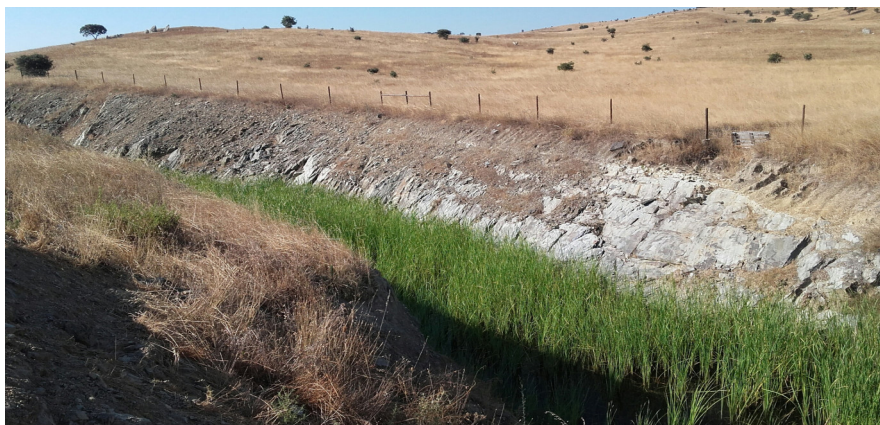
O topo dos taludes da vala perimetral foi ligeiramente desbastado. Devido à presença de água na vala já se desenvolveu um ecossistema natural ao longo de alguns troços. O talude a Poente, da vala perimetral coincide com o limite predial da ALMINA, pelo que se encontra acessível apenas pelo complexo mineiro. A figura abaixo ilustra um troço da vala onde é visível a vegetação e a vedação da vala perimetral.

Figura 7- Troço da vala perimetral

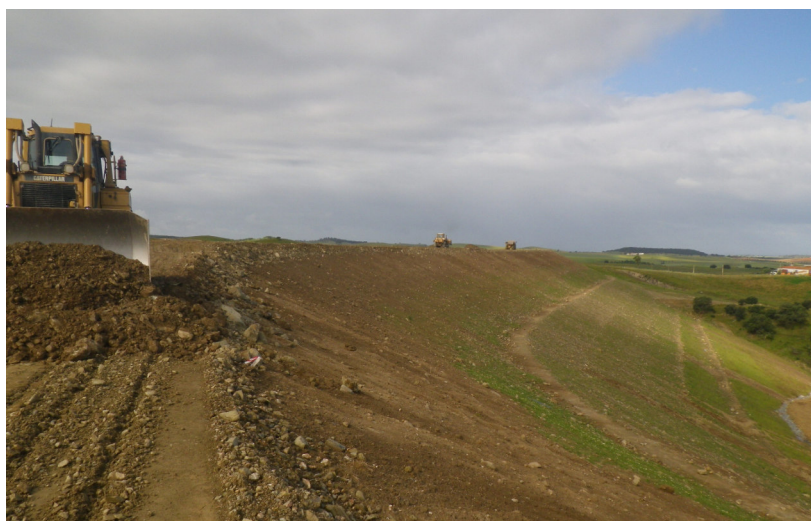
De forma a proteger o talude de jusante da erosão hídrica foi efetuada sementeira de gramíneas e leguminosas. Esta sementeira foi efetuada apenas até à 1ª banquetta do paredão. O processo de recuperação da restante área do paredão foi efetuado naturalmente com vegetação espontânea, tal como se ilustra na figura abaixo.

Figura 9- Paredão de jusante em recuperação

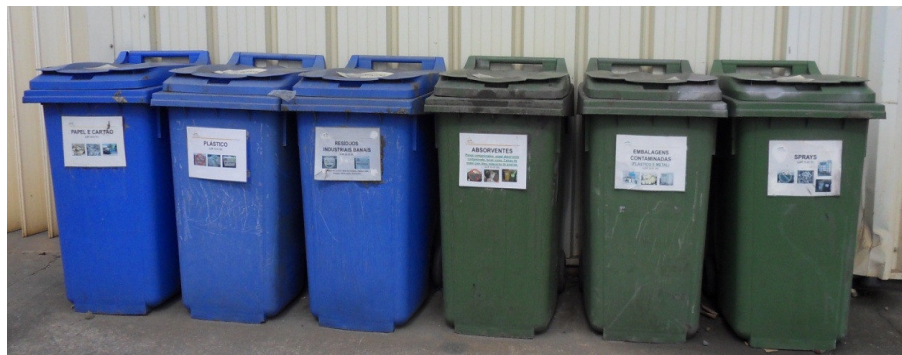
Os contentores utilizados para o acondicionamento dos resíduos são em polietileno com capacidade adaptada à quantidade produzida de cada resíduo. A figura abaixo ilustra o tipo de contentores utilizados.

Figura 11- Tipo de contentores utilizados para a deposição de resíduos

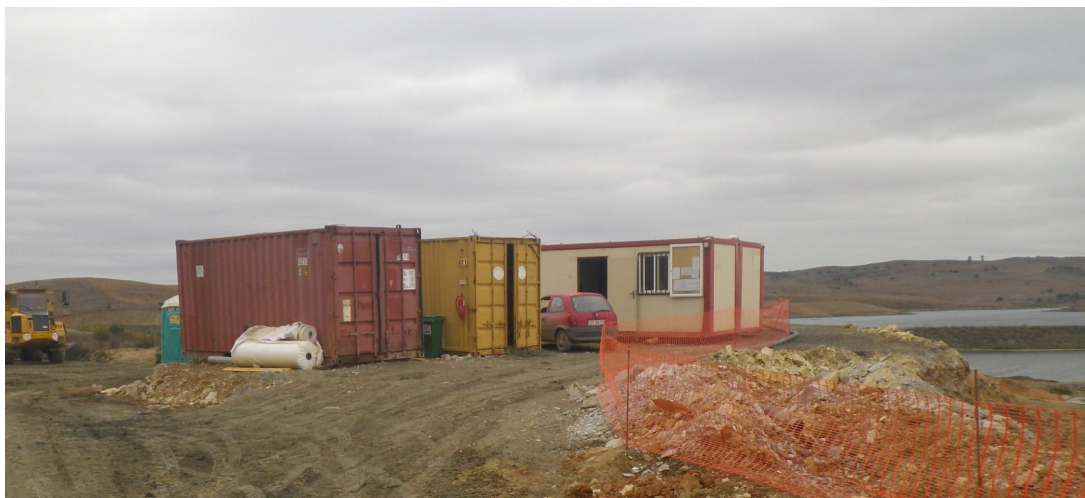
O estaleiro da obra localizou-se junto da instalação de resíduos “BE-BAC”, dentro do espaço de indústria extrativa, tal como previsto. A figura abaixo ilustra o estaleiro junto à instalação de resíduos.

Figura 1- Estaleiro da obra de alteamento da instalação de resíduos “BE-BAC”

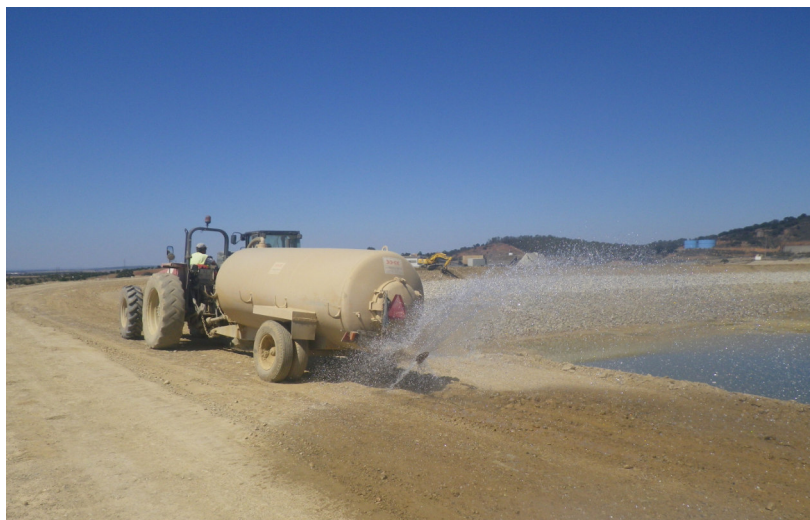
De forma a evitar a dispersão de poeiras, foi implementada rega com recurso a joper nas frentes de obra. A figura abaixo, a título de exemplo, ilustra a rega de uma das frentes de trabalho.

Figura 4- Rega de uma frente de trabalho- instalação de resíduos “BE-BAC”

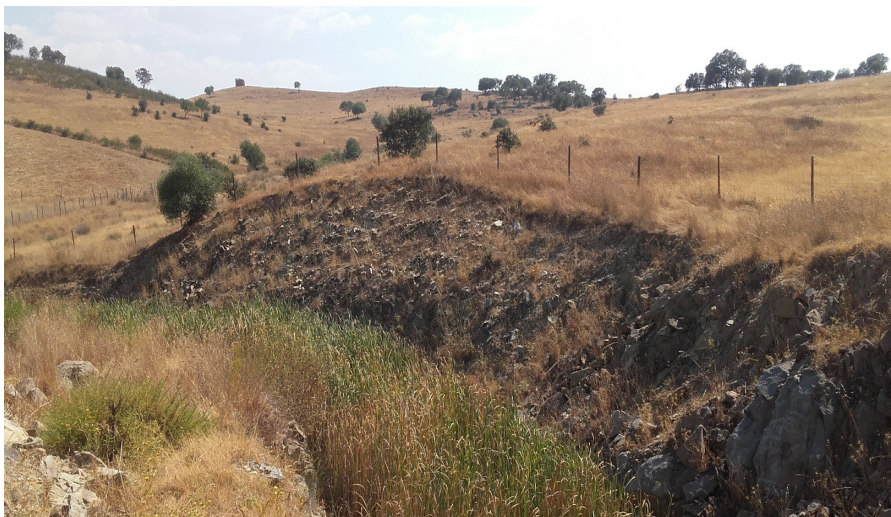
A crista dos taludes da vala perimetral foi ligeiramente desbastada/adoçada nos troços mais inclinados, tal como se ilustra na figura abaixo.

Figura 6- Adoçamento do talude da vala perimetral

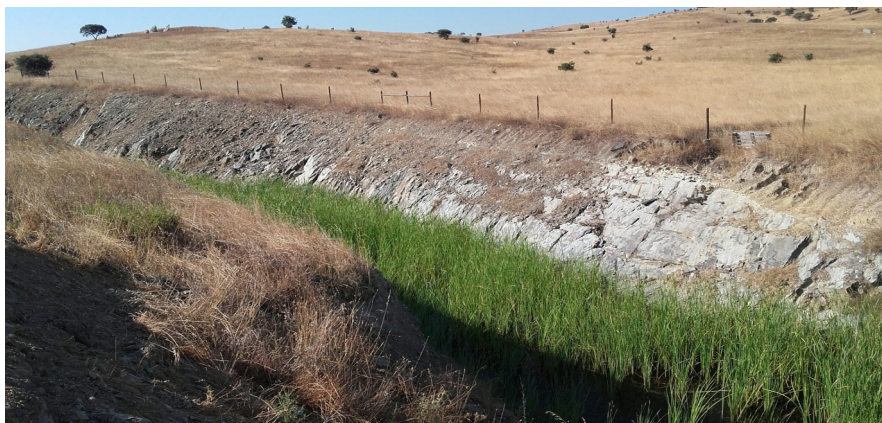
O topo dos taludes da vala perimetral foi ligeiramente desbastado. Devido à presença de água na vala já se desenvolveu um ecossistema natural ao longo de alguns troços. O talude a Poente, da vala perimetral coincide com o limite predial da ALMINA, pelo que se encontra acessível apenas pelo complexo mineiro. A figura abaixo ilustra um troço da vala onde é visível a vegetação e a vedação da vala perimetral.

Figura 7- Troço da vala perimetral

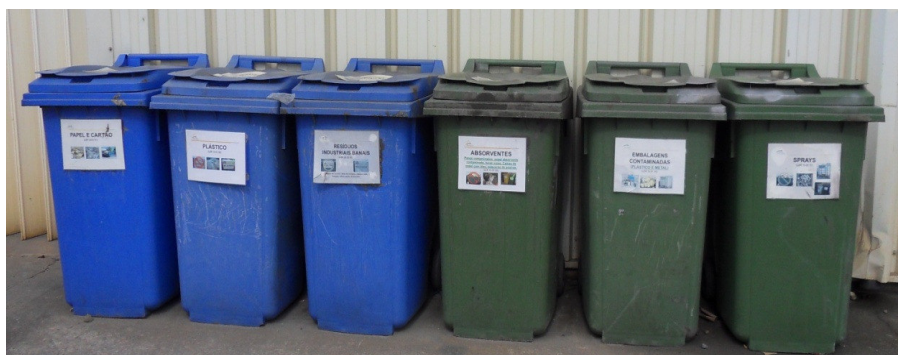
Os contentores utilizados para o acondicionamento dos resíduos são em polietileno com capacidade adaptada à quantidade produzida de cada resíduo. A figura abaixo ilustra o tipo de contentores utilizados.

Figura 11- Tipo de contentores utilizados para a deposição de resíduos

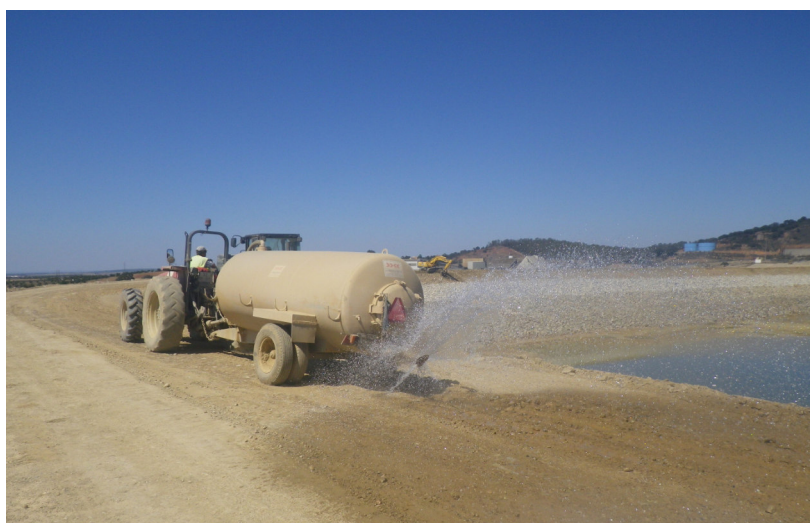
De forma a evitar a dispersão de poeiras, foi implementada rega com recurso a joper nas frentes de obra. A figura abaixo, a título de exemplo, ilustra a rega de uma das frentes de trabalho.

Figura 4- Rega de uma frente de trabalho- instalação de resíduos “BE-BAC”

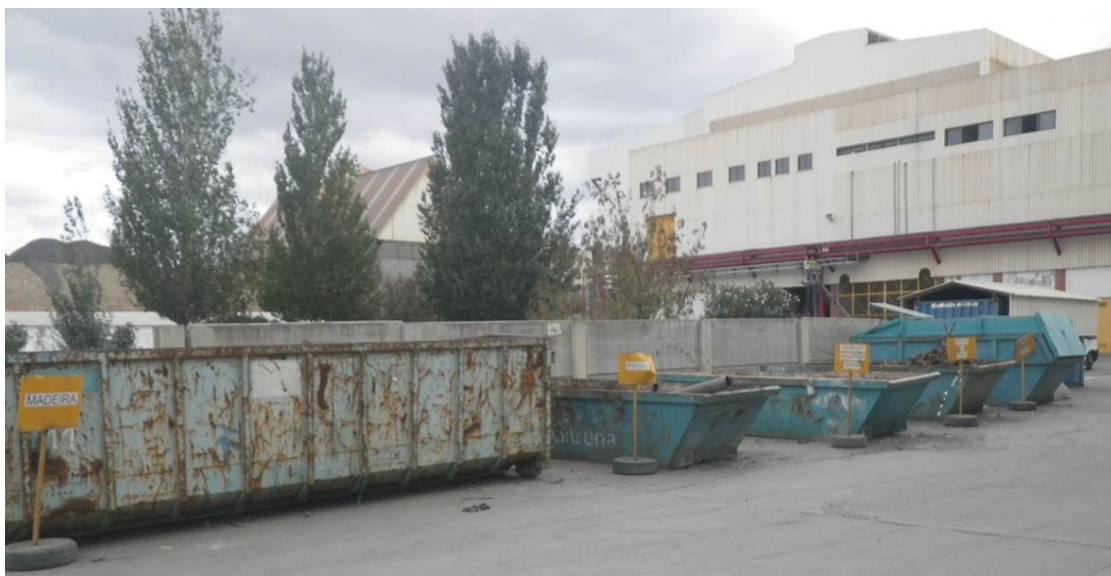
Os resíduos produzidos no decorrer da obra de alteamento da instalação de resíduos foram acondicionados em contentores adequados e armazenados temporariamente no parque de resíduos da ALMINA, até serem encaminhados para operador devidamente licenciado para tratamento/ eliminação. A figura abaixo ilustra um dos locais de deposição de resíduos.

Figura 10- Local de deposição de resíduos

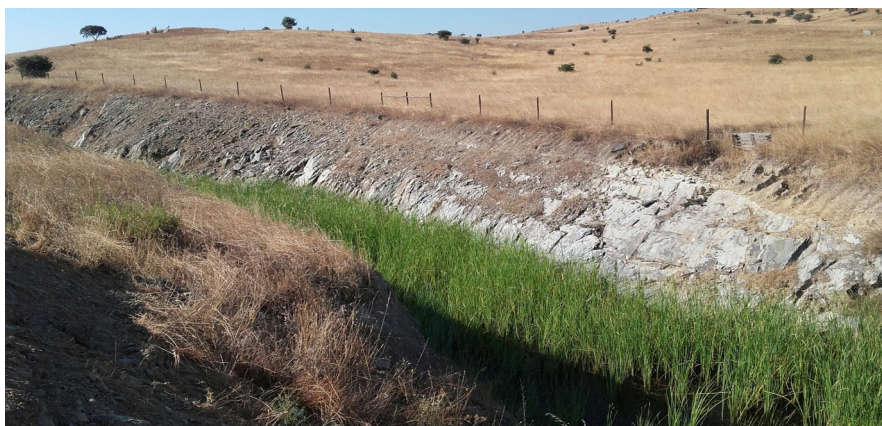
O topo dos taludes da vala perimetral foi ligeiramente desbastado. Devido à presença de água na vala já se desenvolveu um ecossistema natural ao longo de alguns troços. O talude a Poente, da vala perimetral coincide com o limite predial da ALMINA, pelo que se encontra acessível apenas pelo complexo mineiro. A figura abaixo ilustra um troço da vala onde é visível a vegetação e a vedação da vala perimetral.

Figura 7- Troço da vala perimetral

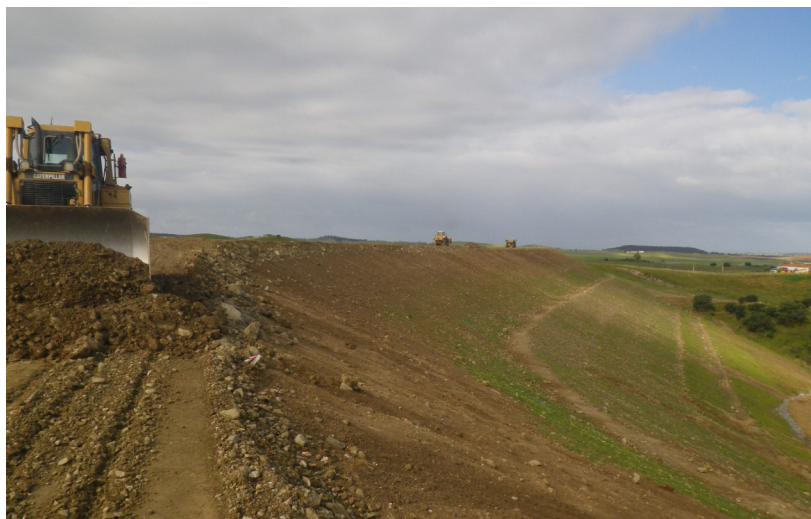
De forma a proteger o talude de jusante da erosão hídrica foi efetuada sementeira de gramíneas e leguminosas. Esta sementeira foi efetuada apenas até à 1ª banquetta do paredão. O processo de recuperação da restante área do paredão foi efetuado naturalmente com vegetação espontânea, tal como se ilustra na figura abaixo.

Figura 9- Paredão de jusante em recuperação

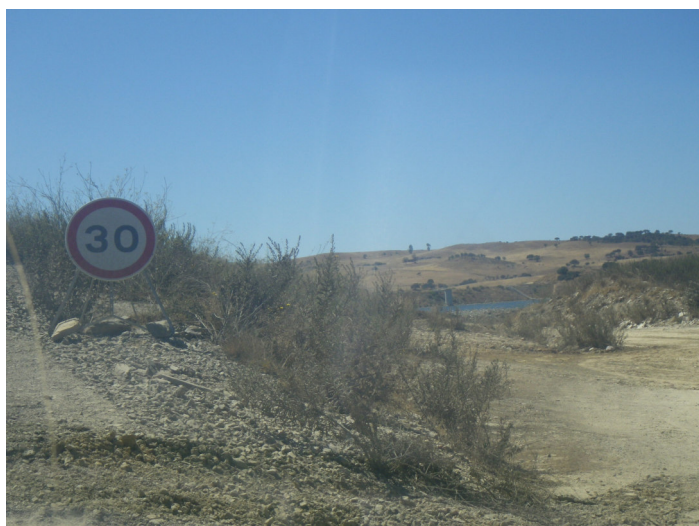
De acordo com procedimentos internos da ALMINA, o limite de velocidade é de 30 Km/hora. Na zona de influência da obra do alteamento foi colocada sinalização com indicação do limite de velocidade, tal como se ilustra na figura abaixo.

Figura 5- Limite de velocidade de 30 km/h
