Aproveitamento Hidroelétrico de Ribeiradio-Ermida

Ficha n.º 8/AMB

AUTO DE OCORRÊNCIA

Assunto: Ermida (MD) – Deposição indevida de mistura de resíduos

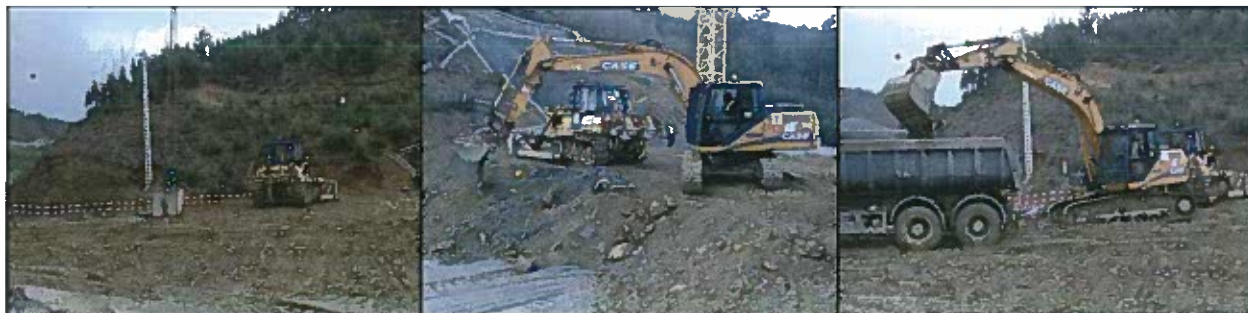
Em acompanhamento à obra (dia 21/02/2013), constatou-se que estava a ser depositada mistura de resíduos (sacos de cimento, betão, misturas de plásticos e madeiras) diretamente no solo, nomeadamente no aterro para plataforma de circulação do silobus, junto à central de betão. Seguidamente, a referida mistura de resíduos juntamente com terras, foi recolhida para um camião, com o intuito de deposição em escombreira, sendo que os trabalhos foram parados de imediato até que a situação fosse corrigida.

Face ao exposto, verifica-se incumprimento ao estabelecido nas medidas 28, 29 e 30, do Anexo 5, do Plano de Medidas Ambientais a Aplicar em Obra (PMAAO), Condições Ambientais – Tomo D, Vol. II do Caderno de Encargos e Plano de Gestão Ambiental em Obra, nomeadamente o Procedimento do SGA - Gestão Integrada de Resíduos.

Na sequência da situação identificada pela fiscalização e como referido os trabalhos cessaram de imediato. Os resíduos serão removidos do local para contentores adequados.
