Aproveitamento Hidroeléctrico Ribeiradio-Ermida

RNC N.º 70

RELATÓRIO DE NÃO CONFORMIDADE

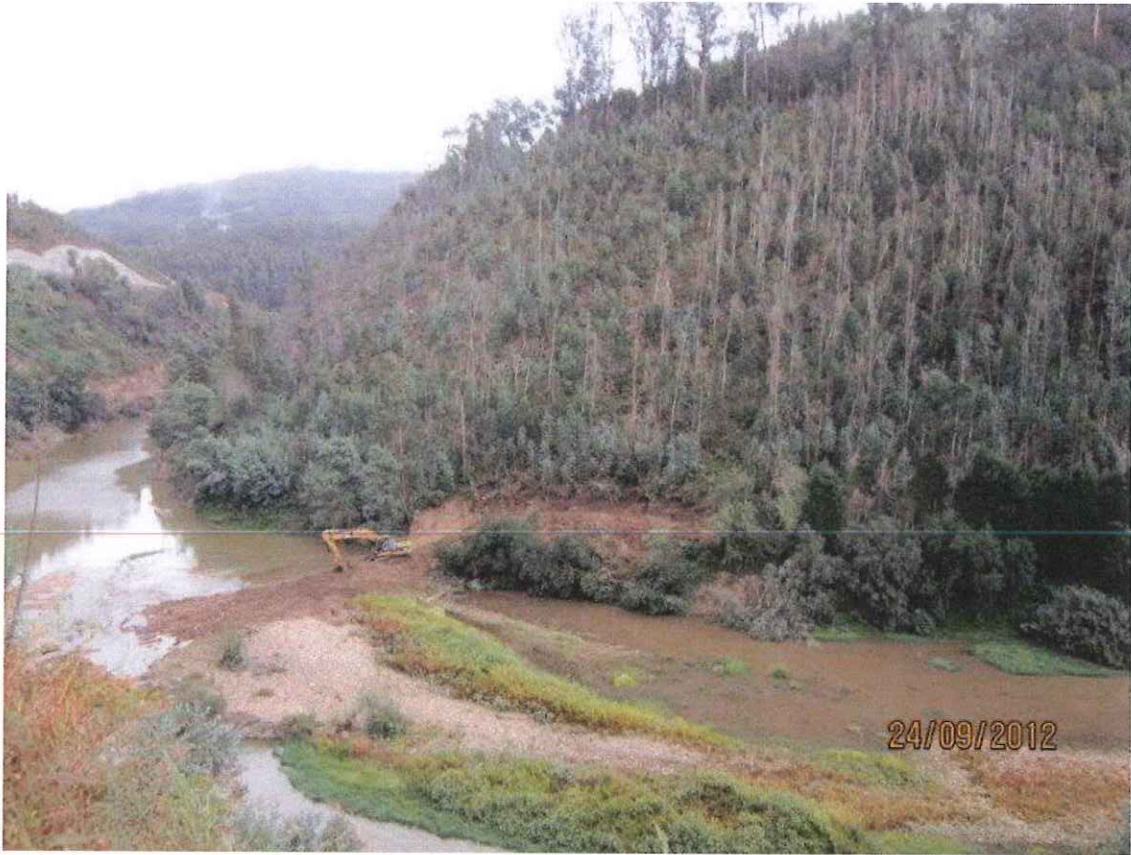
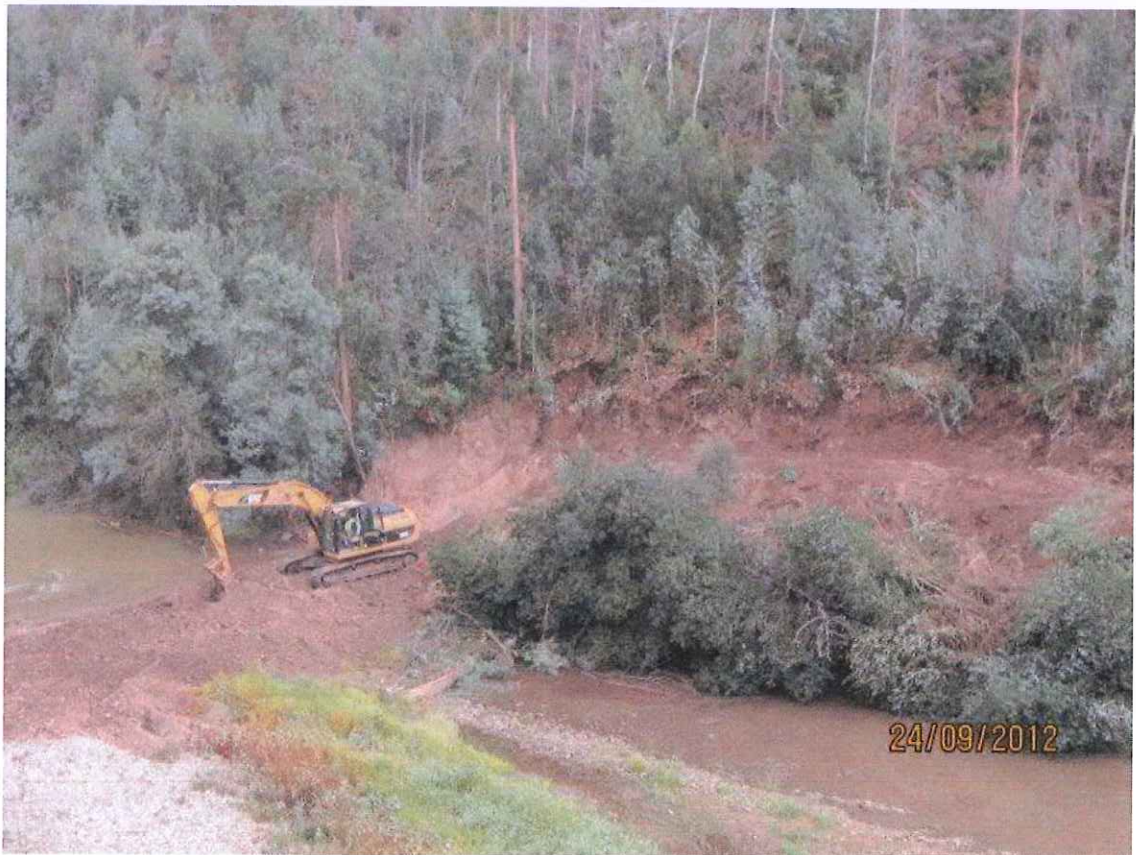
Verificou-se que o EGC procedeu à criação de um aterro no Rio Vouga para permitir o acesso à margem esquerda no âmbito da execução de trabalhos de Desmatção da Albufeira de Ermida não atendendo ao referido na alínea i, do ponto 4, do Cap. II, do Vol. II do Tomo D – Condições Ambientais do Caderno de Encargos, nomeadamente a prévia autorização de utilização de domínio hídrico à Entidade Licenciadora – ARH – Centro. Importa ainda referir, que o EGC não informou a Fiscalização/Dono-de-obra acerca da metodologia que iria ser utilizada para a atividade supra-mencionada, bem como das medidas de minimização de impactes ambientais associados à execução desses trabalhos, de acordo com o preconizado nas alíneas xv a xviii, do ponto 3 do Cap. II e alínea iv, do ponto 9 do Cap. III, do Vol. II do Tomo D – Condições Ambientais do Caderno de Encargos.
