Aditamento referente ao Estudo de Impacte Ambiental do Ramal de  
Alta Pressão Carriço-Leirosa-Lares  
(Processo nº 1772)

**2. ESCLARECIMENTOS ÀS QUESTÕES/RECOMENDAÇÕES SOLICITADAS PELA CA da APA**

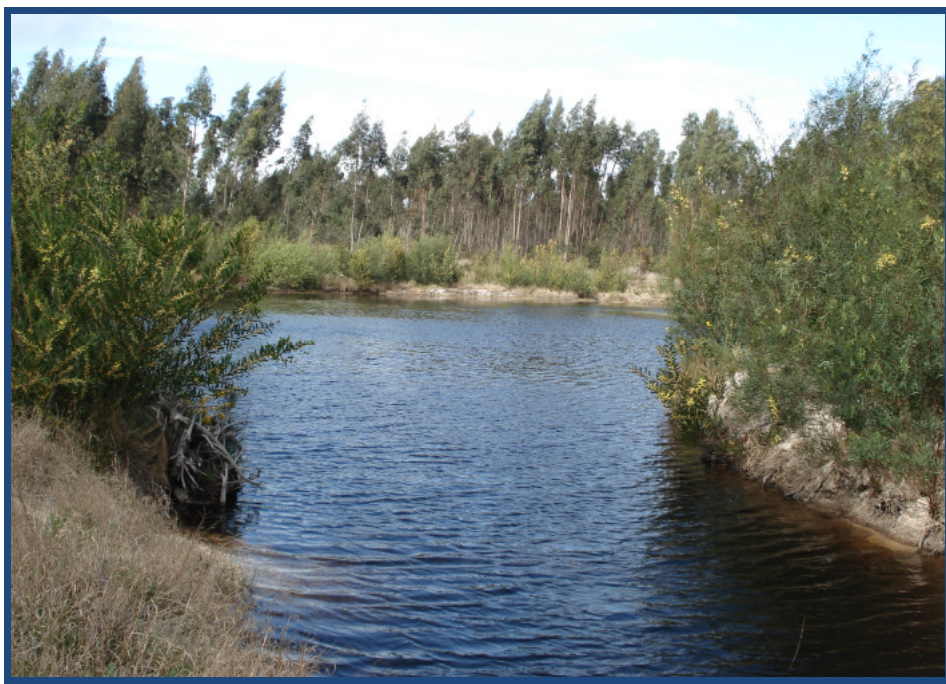
Figura 2-1 – Vala da lagoa de S. José

As fotografias das linhas de água atravessadas pelo projecto, que seguidamente se apresentam, identificam o actual estado de conservação da vegetação da galeria ripícola, que se encontra degradado, na maioria das linhas de água (exceptuam-se o rio Mondego e Pranto) .

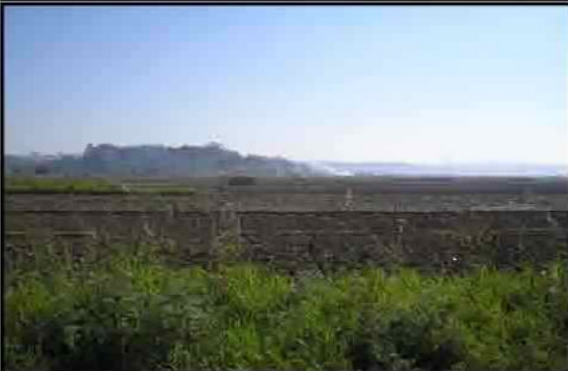
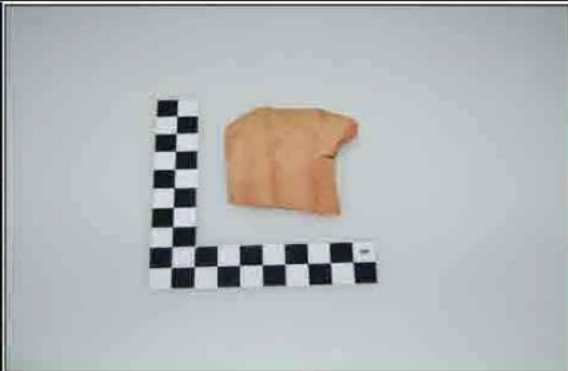
| Ficha de Sítio | |
|---|---|
| Descrição do Sítio: Foram recolhidos alguns fragmentos cerâmicos na área envolvente da capela de Santiago, pois, de facto, é patente uma mancha de dispersão à volta do monumento, abarcando os horizontes cronológicos que vão desde o período romano, moderno e contemporâneo. | |
| Espólio: O espólio cerâmico recolhido era composto por fragmentos de cerâmica doméstica da época romana, bem como da época moderno-contemporânea. | |

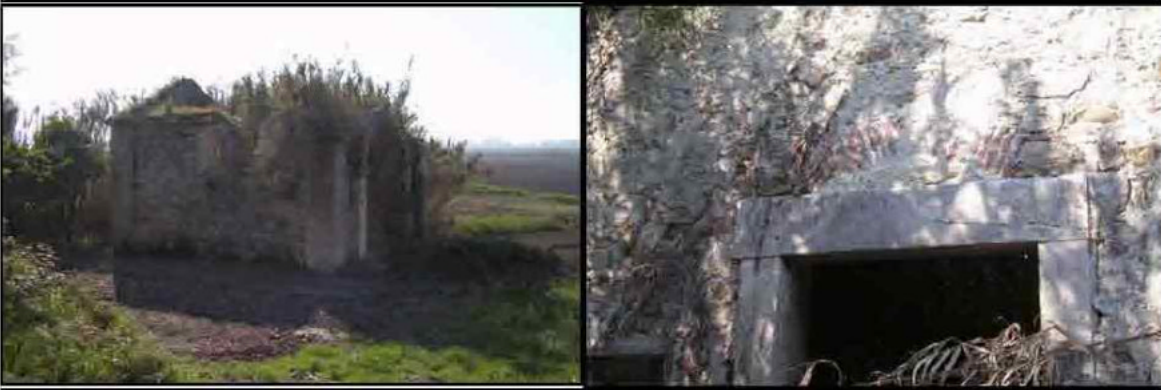
| Ficha de Sítio | |
|---|---|
| Descrição do Sítio: <i>Capela em ruínas que data de 1602, segundo fontes orais a mesma pertenceria a uma quinta denominada "Quinta dos Santiagos".</i> | |
| Legislação: | Estado de Conservação: <i>Em perigo</i> |
| Espólio: <i>Na envolvente à capela foram detectadas algumas manchas de dispersão de materiais cerâmicos que datam essencialmente da época moderno - contemporânea.</i> | |

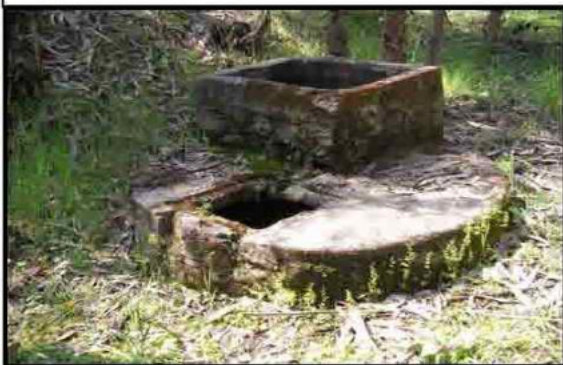
| Ficha de Sítio | |
|---|---|
| Descrição do Sítio: Conjunto arquitectónico constituído por casa e poço de valor patrimonial reduzido. | |
| Legislação: | Estado de Conservação: <i>Mau</i> |
| <p><b>Resultados:</b> A prospecção permitiu a identificação de um conjunto arquitectónico constituído por uma casa e um poço que datam da época moderno-contemporânea, cujo valor patrimonial é reduzido.</p> | |

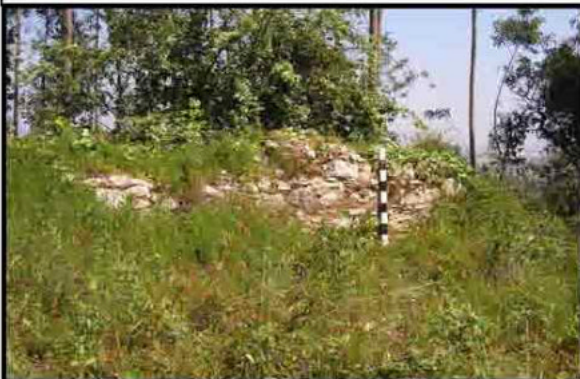
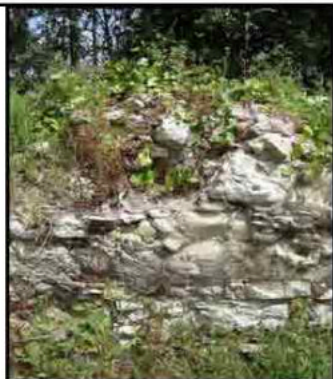
| Ficha de Sítio | |
|---|---|
| Descrição do Sítio: <i>Estrutura rectangular em alvenaria constituída por pedra calcária (de pequena e médias dimensões) e material de construção, consolidados com argamassa.</i> | |
| Legislação: | Estado de Conservação: <i>Em perigo</i> |

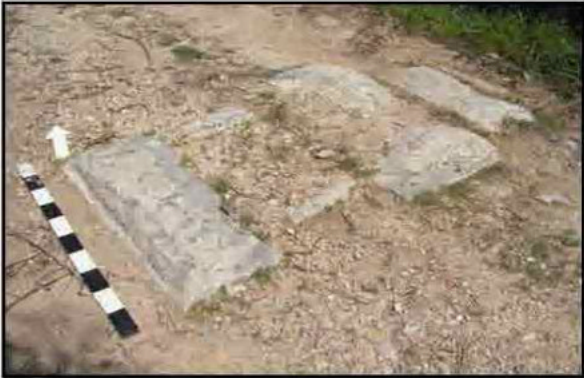
| Ficha de Sítio | |
|---|---|
| Descrição do Sítio: Alinhamento pétreo constituído por lajes graníticas de grandes dimensões. Nesta fase do estudo não foi possível caracterizar tipologicamente e cronologicamente a estrutura. | |
| Legislação: | Estado de Conservação: Médio |

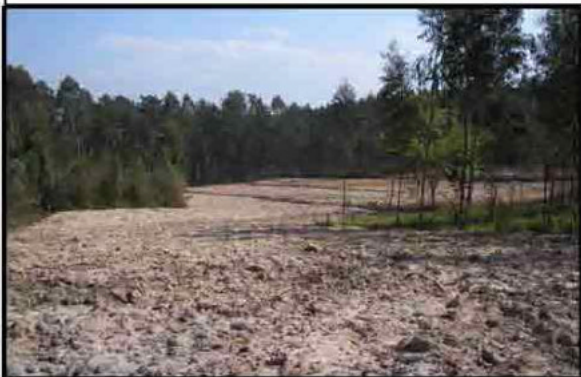
| Ficha de Sítio | |
|---|---|
| Descrição do Sítio: <i>Estamos perante uma clareira, que abarca uma área bastante grande e que se localiza perto de uma fábrica. Neste local foram recolhidos alguns materiais cerâmicos, tendo sido identificados fragmentos de cerâmica de época romana.</i> | |
| Legislação: | Estado de Conservação: <b>Em perigo</b> |

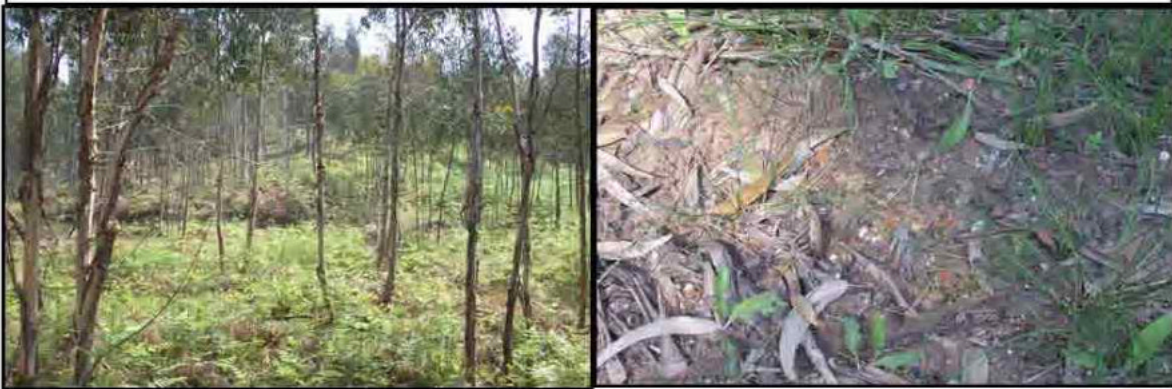
| Ficha de Sítio | |
|---|---|
| <p><b>Descrição do Sítio:</b> Foi delimitada uma mancha de dispersão de materiais que se estende desde a base do morro até a EM 341. O material cerâmico recolhido é composto na sua maioria da época romana, o que poderá ser um indício de uma ocupação da mesma época. Contudo, também foi recolhido na mesma área espólio cerâmico datável da época moderna - contemporânea.</p> | |

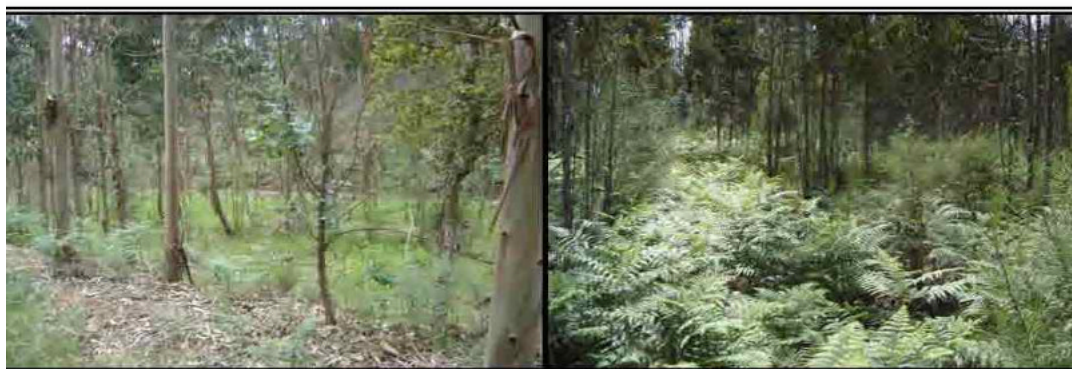
Descrição do Sítio: Pequena mancha de dispersão de materiais, nomeadamente cerâmica doméstica romana (pouca) e um fragmento de tegulae.
