**INTRODUÇÃO:** As respostas às questões colocadas tiveram como base os desenhos agora corrigidos e apresentados. Chama-se à atenção para a alteração de designação dos pavilhões que anteriormente tinham sido chamados de pavilhão 1 (ampliação) e 2 (existente) de forma inversa ao que agora se referencia de 1 e 2.

Esta alteração teve como objectivo colocar as designações de acordo com os projectos de arquitectura e especialidades entregues para licenciamento da construção. Na exploração os pavilhões são identificados de acordo com os desenhos que agora se apresentam.

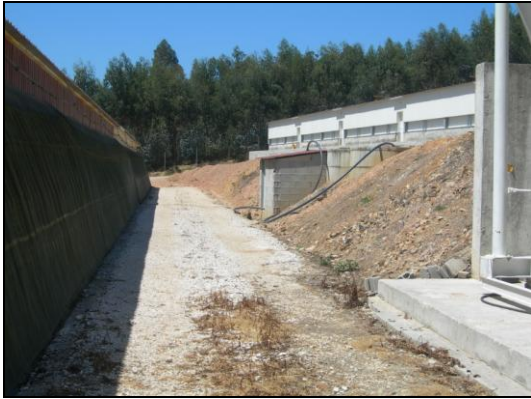
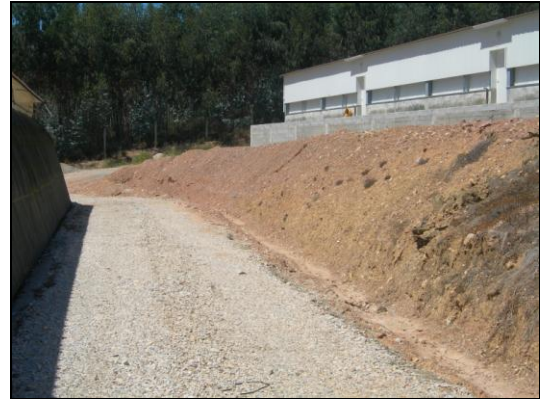
Figura 1- Aproveitamento das terras removidas para terraplanagens

Os materiais inertes que foram produzidos pela desmatção e pelas terraplanagens necessárias na área de implantação do novo pavilhão foram todos utilizados na consolidação dos taludes e no nivelamento de caminhos internos para circulação de veículos pesados.
