**Relatório sobre a Avaliação  
do Fator Património  
Arqueológico, Architectónico e Etnográfico  
do Estudo de Impacte Ambiental  
de Dois Túneis de Drenagem de Lisboa**

**Março de 2017**

| <b>Fase</b> | Estudo Prévio |

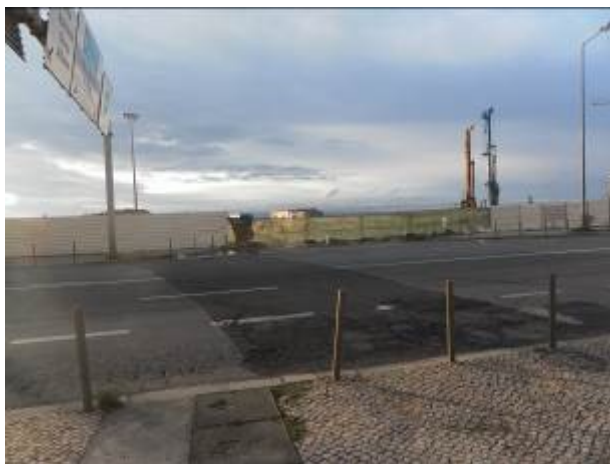
**Foto 1.** Túnel Monsanto-Santa Marta-Santa Apolónia. Local próximo do troço (cerca de 200m) a ser executado em vala a céu aberto.

A intervenção dos túneis, além do seu traçado em profundidade, inclui ainda movimentações à superfície. No sistema de Alcântara, para a execução do túnel Monsanto-Santa Marta-Santa Apolónia (TMSA2) prevê-se a construção, ao longo da extensão, de vários poços de ligação. No âmbito deste estudo serão assim considerados, para além da obra de entrada na ligação ao Caneiro de Alcântara, em Campolide, os poços de ligação na Avenida da Liberdade, Rua Alexandre Herculano e Rua de Santa Marta, bem como na Avenida Almirante Reis, junto ao cruzamento desta com a Travessa do Maldonado. O traçado do túnel inclui ainda, na zona de Santa Apolónia, um troço executado em vala a céu aberto, com cerca de 200 m, que corresponde ao trecho final do traçado (foto 1). Este trecho final do traçado dispõe de uma solução alternativa (4RS / Câmara Municipal de Lisboa, 2017).

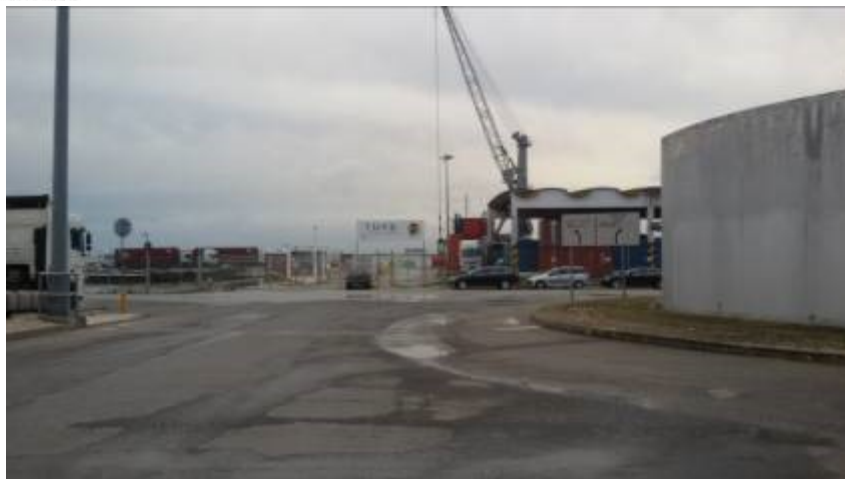
**Foto 2.** Túnel Chelas - Beato. Local próximo da desembocadura.

No Sistema de Chelas, atendendo à proposta base, além do traçado do túnel *Chelas-Beato* (TCB4) em profundidade (cerca de 1.0 km), as intervenções contemplam ainda a obra de desvio dos Caneiros a montante, em Chelas, e um troço em vala a jusante, no Beato, com cerca de 300 m. Desta forma, a análise incidirá, também, nestes dois locais correspondentes à localização das intervenções a montante (obra de desvio dos caneiros) e jusante (troço em vala). O projecto dispõe de quatro soluções de traçado alternativo, variando a extensão do troço de jusante consoante a alternativa. Assume, aproximadamente, 1.5 km de extensão, sendo cerca de 1.0 km executado por tuneladora e o restante trecho executado em vala aberta (intervenções a montante e jusante). A intervenção ocorre maioritariamente em profundidade, atingindo profundidades de mais de 50 m. Está previsto um diâmetro interno de 5.5 m e uma inclinação de cerca de 0.5% em toda a sua extensão. As alternativas iniciam-se no mesmo local, em Chelas, desviando depois o percurso, de forma a conduzir a descarga em zonas opcionais. A extensão do troço realizado em vala, a jusante, varia também com a solução seleccionada (4RS / Câmara Municipal de Lisboa, 2017).

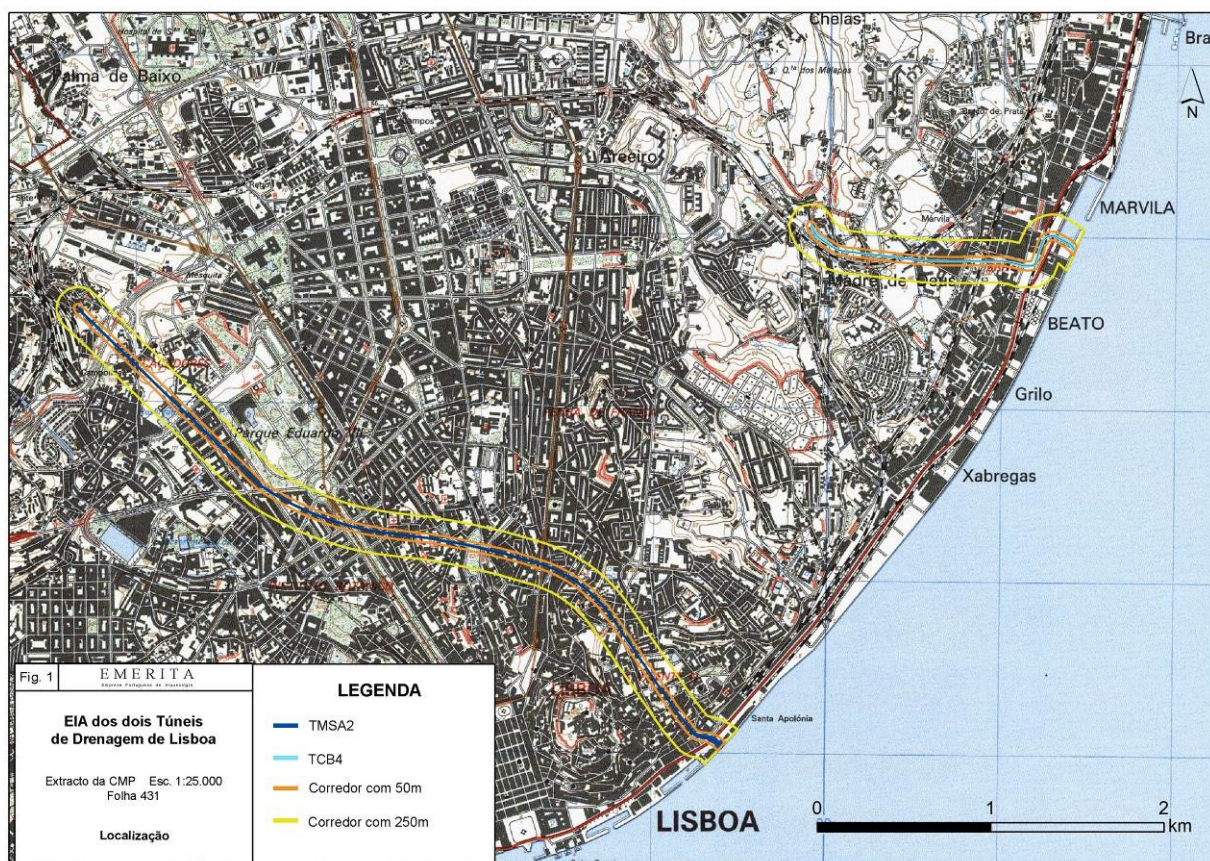
**Figura 1.** Localização dos traçados sobre extrato da Carta Militar de Portugal.

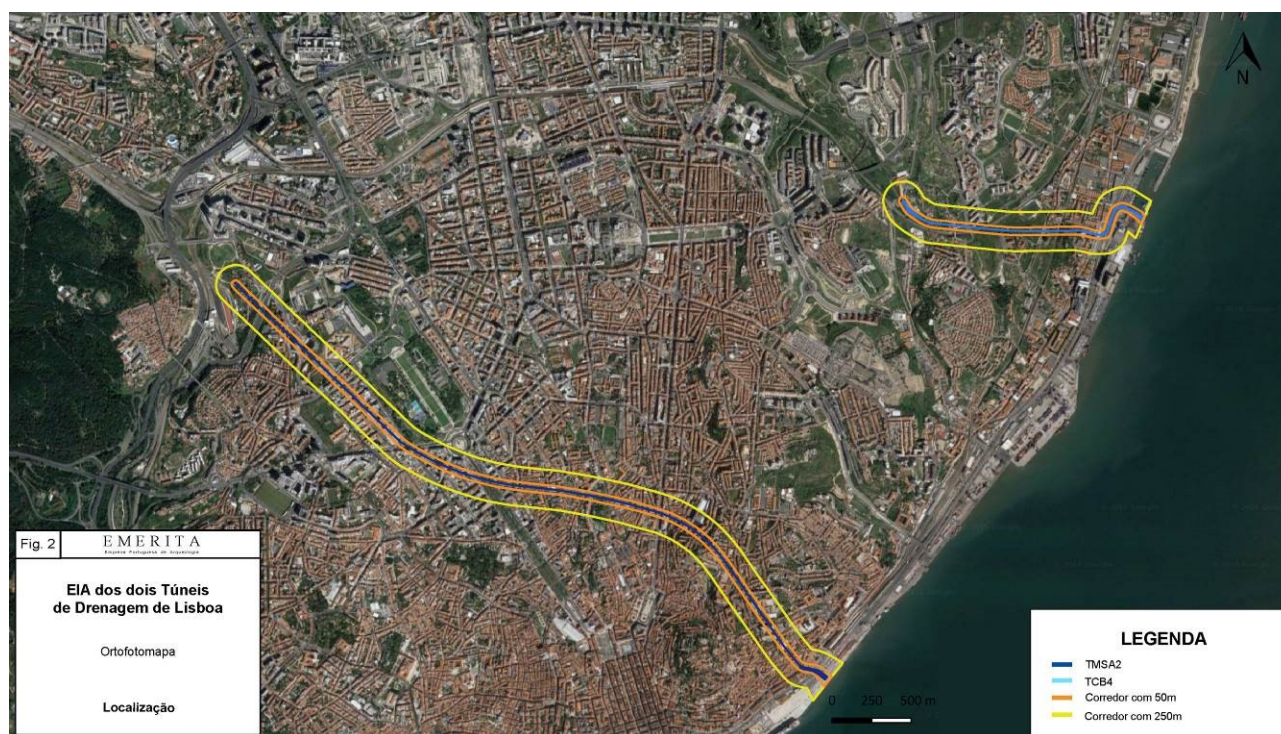
**Figura 2.** Localização dos traçados em ortofotomapa.

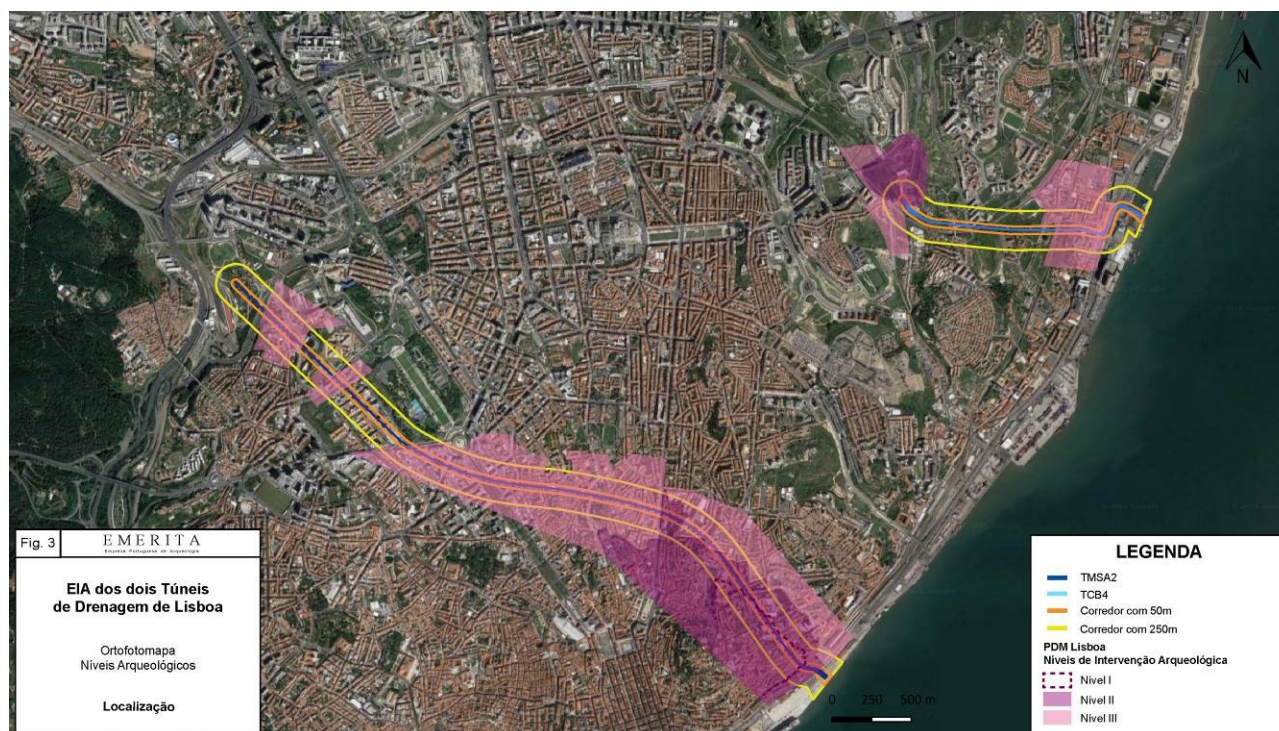
Figura 3. Níveis de intervenção arqueológica nos traçados, sobre ortofoto.

Relativamente ao PDM de Lisboa, conclui-se que AE encontra-se parcialmente abrangida por Área, com Potencial Valor Arqueológico, classificadas com Níveis 1, 2 e 3 de Intervenção (Figura 3), classificação que impõe a obrigatoriedade de Acompanhamento Arqueológico (consultar PDM de Lisboa, 1994, Título III, Artigo 15º do respectivo Regulamento).

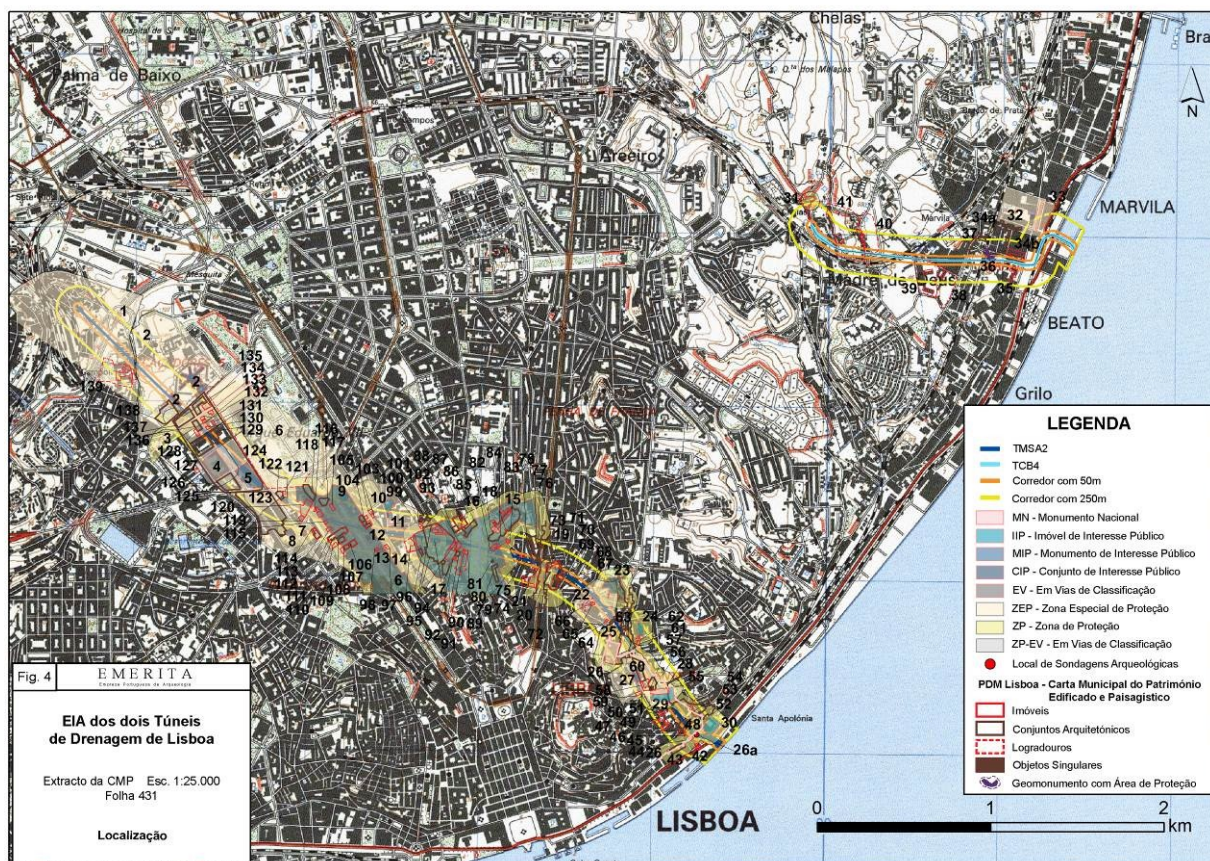
**Figura 4.** Localização dos traçados e Ocorrências sobre extrato da Carta Militar de Portugal.

De um total de 140 ocorrências que constituem a situação de referência, 128 localizam-se na área de estudo do TMSA2 (Quadro 1.2.2a - Oc. 1 a 30 e 42 a 139) e 12 localizam-se no TCB4 (Quadro 1.2.2b - Oc. 31 a 41).

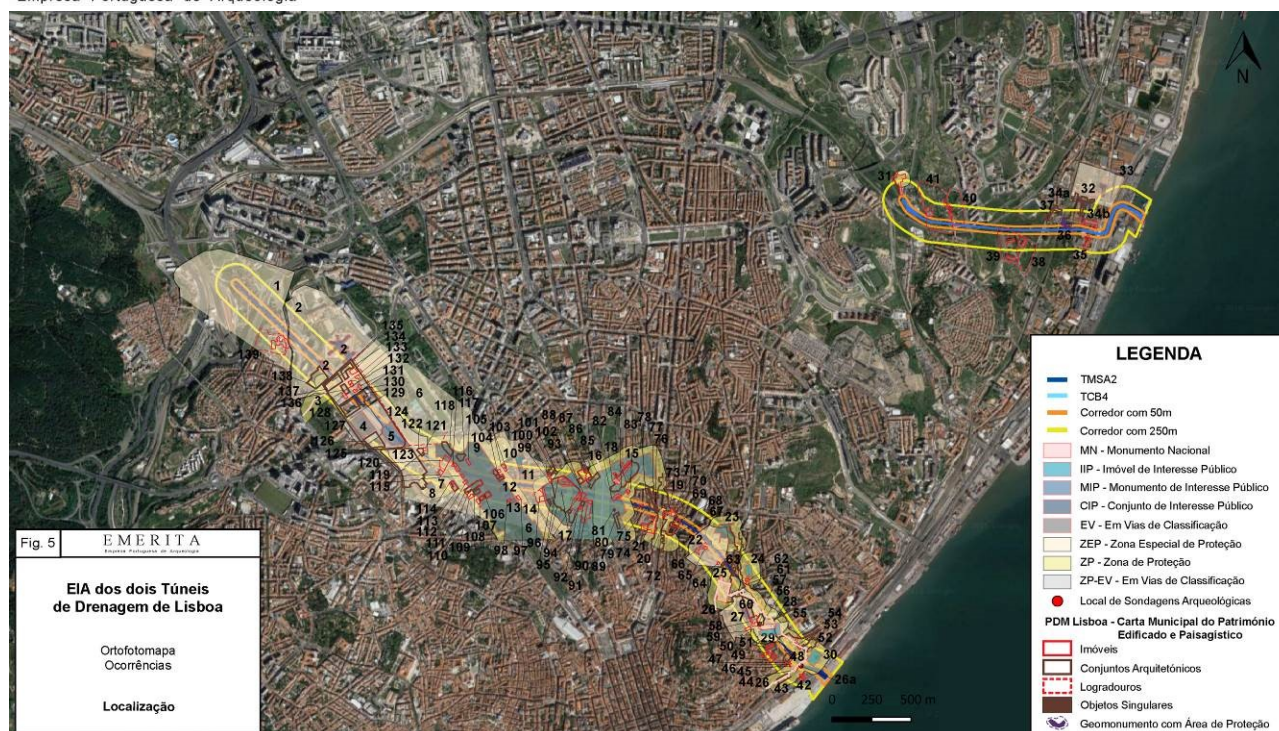
Figura 5. Localização dos traçados e Ocorrências sobre ortofoto.

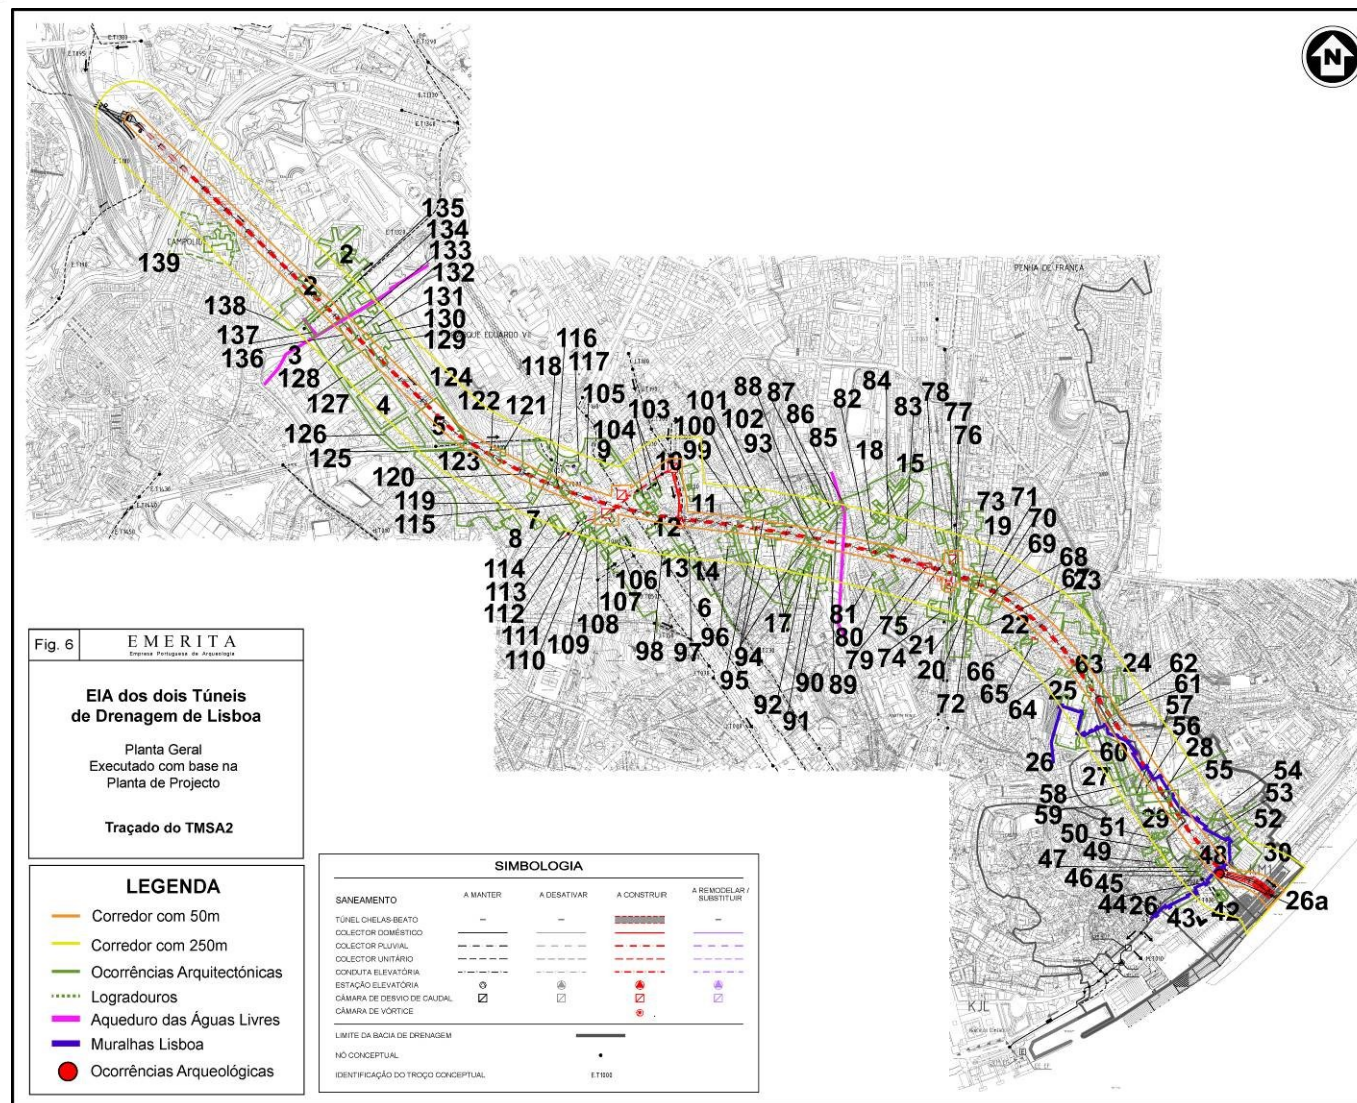
**Figura 6.** TMSA2. Ocorrências patrimoniais identificadas no decurso da pesquisa documental sobre Planta de Projecto.

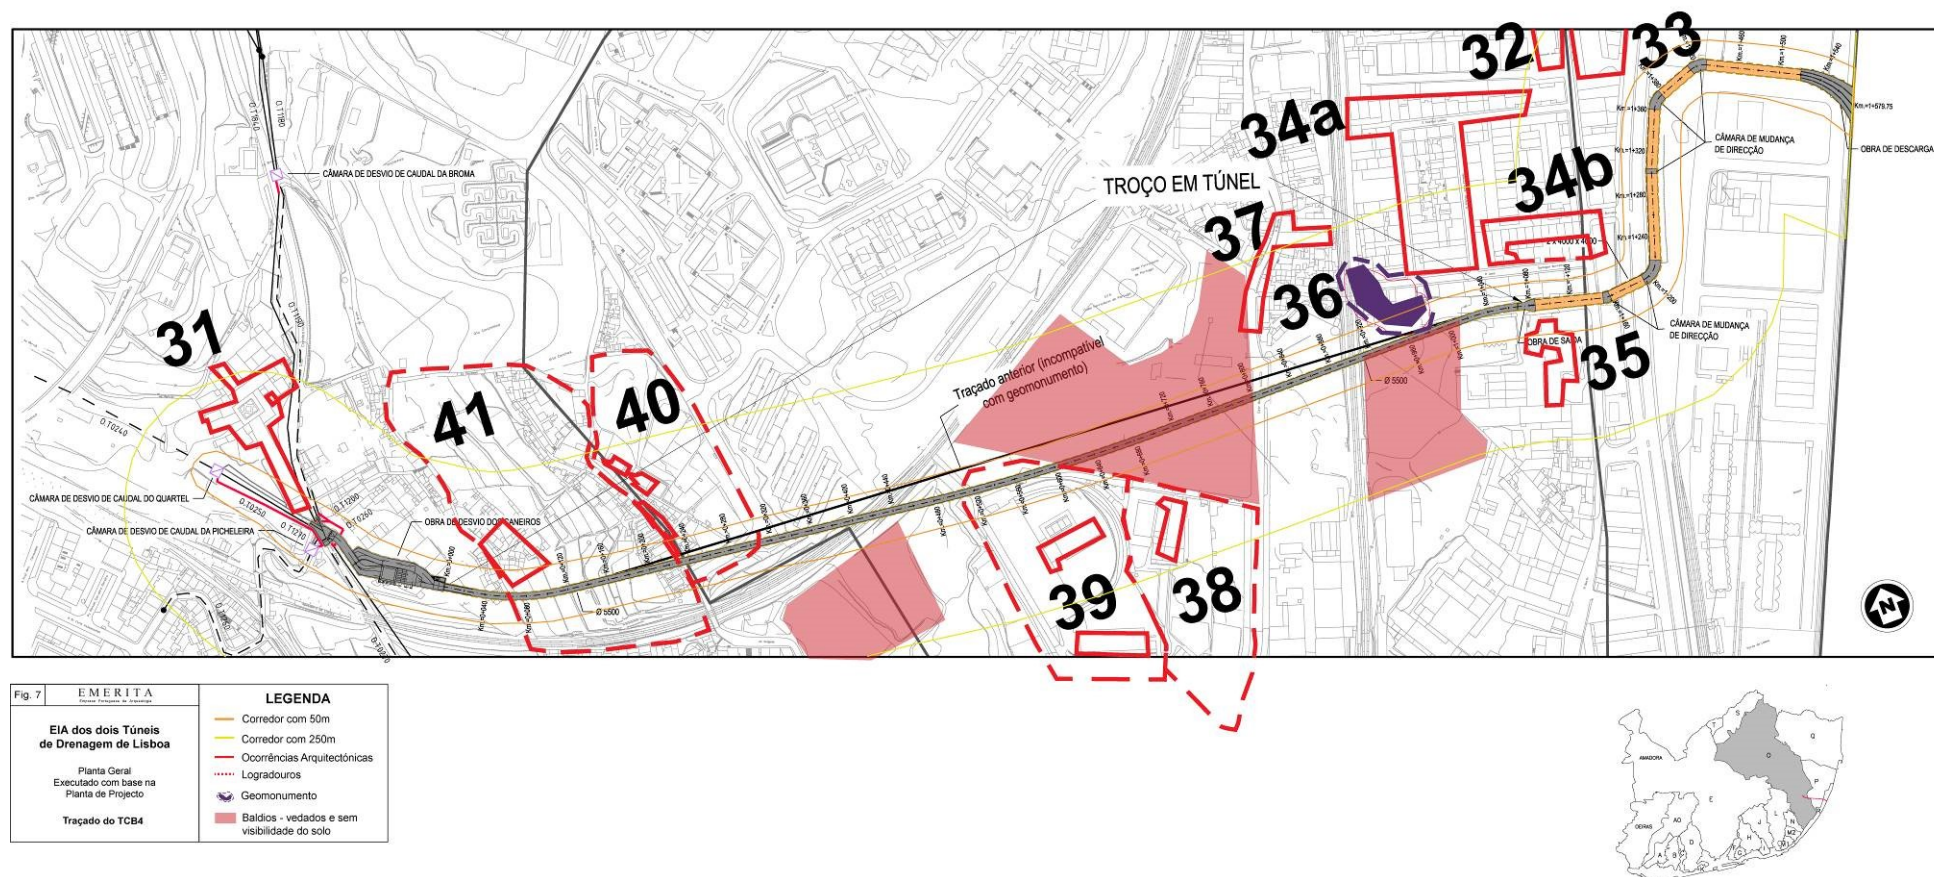
**Figura 7.** TCB4. Ocorrências patrimoniais identificadas no decurso da pesquisa documental sobre Planta de Projecto.

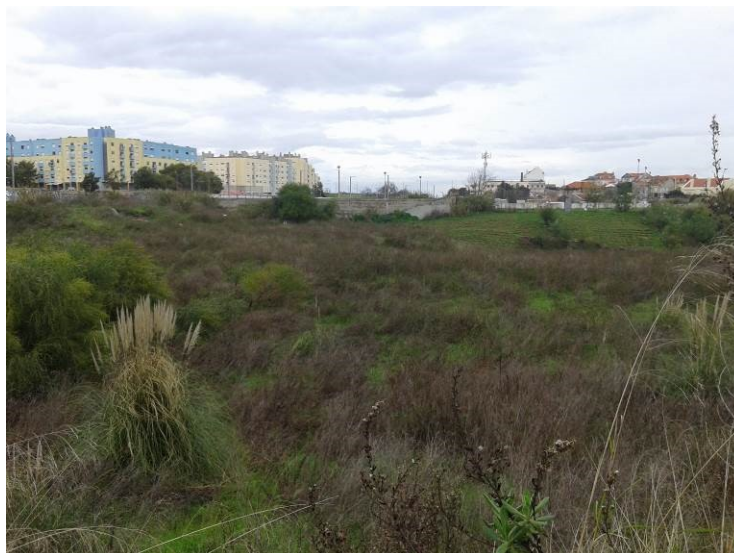
**Foto 3.** Baldio junto ao traçado do TCB4. Condições de visibilidade nula.

Toda a AE do Projecto se encontra densamente urbanizada, sendo excepção alguns baldios no troço do TCB4, onde pontificam, ocasionalmente, pequenas manchas de baldios. Parcelas abandonadas, exibem denso coberto arbustivo, dificultando a progressão. Apresentam condições de visibilidade geral reduzida a nula.

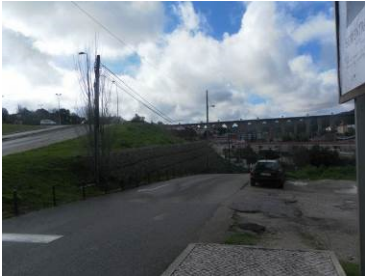
| Situação de Referência no Fator Património Arqueológico, Architectónico e Etnográfico | | | | | | | | | | |
|---|---|---|---|---|---|---|---|---|---|---|
| 1 | Al + ZE | Campolide | Aqueduto das Águas Livres, seus aferentes e correlacionados (Concelhos de Lisboa, Amadora, Odivelas, Oeiras e Sintra) | Contemporâneo | Aqueduto / Arqueológico | 5 | ZEP - Zona Especial de Protecção: Portaria n.º 1092/95, DR I Série-B, n.º 206, de 6-9-1995 (troço entre Campolide e a Av Eng.º Duarte Pacheco) | DGPC, Atlas do Património Classificado e Em Vias de Classificação; IHRU; PDM Lisboa, 2012 | O aqueduto dispersa-se por cinco concelhos actuais, desenvolvendo-se ao longo de mais de 18 Km. A sua construção foi determinada por alvará régio de 1731. | 004 |

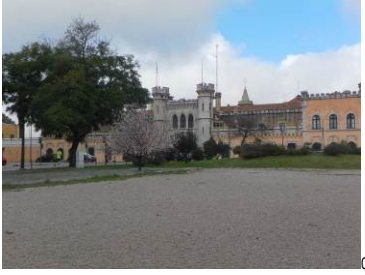
| Situação de Referência no Fator Património Arqueológico, Architectónico e Etnográfico | | | | | | | | | | |
|---|---|---|---|---|---|---|---|---|---|---|
| 2 | Al + ZE | Campolide | Cadeia Penitenciária de Lisboa | Contemporâneo | Cadeia / Arqueológico | 4 | MIP - Monumento de Interesse Público: Declaração de retificação n.º 291/2013, DR, 2.ª série, n.º 47, de 7-03-2013 (retificou a planta anexa à portaria anterior); com ZEP - Zona Especial de Protecção, conforme Declaração de | DGPC, Atlas do Património Classificado e Em Vias de Classificação; IHRU; PDM Lisboa, 2012 | Edifício construído durante o séc. XIX. Em utilização. | 005 |

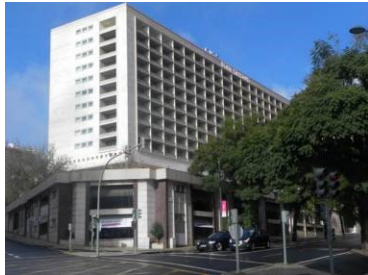
| N.º Oc. | Loc. Pro. | Freguesia / Localização | Designação | Cronologia | Tipologia / Categoria | Valor Cult. | Classificação - Protecção | Fontes de Informação | Descrição | Fotografia |
|---|---|---|---|---|---|---|---|---|---|---|
| 5 | Al | Avenidas Novas | Hotel Ritz | Contemporâneo | Edifício / Architectónico | 3 | MIP - Monumento de Interesse Público: Portaria n.º 740-CJ/2012, DR, 2.ª série, n.º 248 (suplemento), de 24-12-2012, com ZEP | DGPC, Atlas do Património Classificado e Em Vias de Classificação; IHRU; PDM Lisboa, 2012 | "O Hotel Ritz, embora inaugurado em 1952, é ainda hoje a imagem mais emblemática da hotelaria de luxo em Lisboa" (DGPC). Em bom estado de preservação. | 007 |

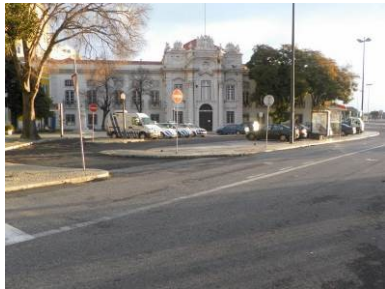
| N.º Oc. | Loc. Pro. | Freguesia / Localização | Designação | Cronologia | Tipologia / Categoria | Valor Cult. | Classificação - Protecção | Fontes de Informação | Descrição | Fotografia |
|---|---|---|---|---|---|---|---|---|---|---|
| 26a | Al + ZE | Santa Maria Maior | Sondagens arqueológicas em Santa Apolónia | Medieval - Moderno | Cerca Fernandina e Vestígios de porto / Arqueológico | 3 | Inexistente | Arqueohoje, 2016 | Intervenção realizada em 2016. Actualmente, encontra-se coberta e oculta sobre o pavimento. | 013 |

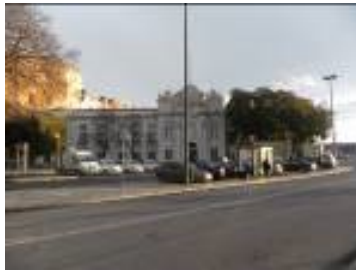
| Situação de Referência no Fator Património Arqueológico, Architectónico e Etnográfico | | | | | | | | | | |
|---|---|---|---|---|---|---|---|---|---|---|
| 30 | Al + ZE | Santa Maria Maior | Museu Militar | Moderno | Museu / Architectónico | 4 | IIP - Imóvel de Interesse Público: Decreto n.º 45 327, DG, I Série, n.º 251, de 25-10-1963 | DGPC, Atlas do Património Classificado e Em Vias de Classificação; IHRU; PDM Lisboa, 2012 | Edifício do séc. XVIII, em bom estado de preservação. Remelações architectónicas posteriores. | 016 |

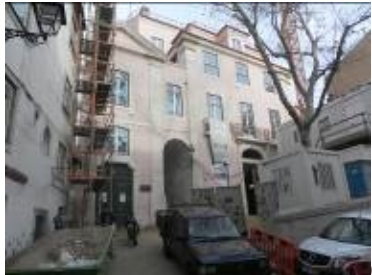
| N.º Oc. | Loc. Pro. | Freguesia / Localização | Designação | Cronologia | Tipologia / Categoria | Valor Cult. | Classificação - Protecção | Fontes de Informação | Descrição | Fotografia |
|---|---|---|---|---|---|---|---|---|---|---|
| 48 | AI + ZE | Santa Maria Maior / Rua dos Remédios, 139-139; Escadinhas do Arco de D. Rosa, 2-8 | Palácio de D. Rosa | Moderno | Palácio / Architectónico | 3 | PDM Lisboa, Bens imóveis de interesse municipal e outros bens culturais imóveis | PDM Lisboa, 2012: 36.07; IHRU | Edifício construído, provavelmente, durante o séc. XVII. Sofre danos com o terremoto de 1755. Obras posteriores. Actualmente, encontra-se em fase de reabilitação. | 017 |

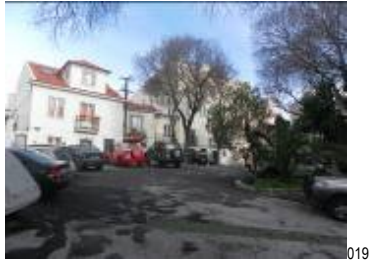
| N.º Oc. | Loc. Pro. | Freguesia / Localização | Designação | Cronologia | Tipologia / Categoria | Valor Cult. | Classificação - Protecção | Fontes de Informação | Descrição | Fotografia |
|---|---|---|---|---|---|---|---|---|---|---|
| 56 | AI + ZE | São Vicente | Telheiro de S. Vicente, 3 a 23 | Indeterminado | Conjunto Architectónico/ Architectónico | 3 | PDM Lisboa, Bens imóveis de interesse municipal e outros bens culturais imóveis | PDM Lisboa, 2012: 51.09 | Núcleo de casas de habitação. Largo delineado constituído por edifícios recuperados. Mantém características básicas, embora surjam alguns elementos dissonantes. | 019 |

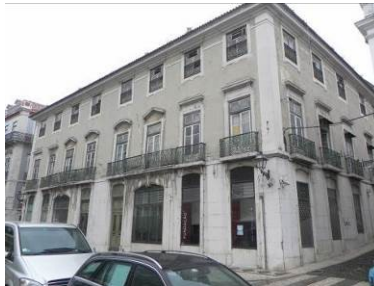
| N.º Oc. | Loc. Pro. | Freguesia / Localização | Designação | Cronologia | Tipologia / Categoria | Valor Cult. | Classificação - Protecção | Fontes de Informação | Descrição | Fotografia |
|---|---|---|---|---|---|---|---|---|---|---|
| 70 | AI | Arroios / Largo do Intendente Pina Manique, 32-39; Trav. da Cruz dos Anjos, 28-32; Trav. do Maldonado, 3-7B | Palácio | Indeterminado | Palácio / Architectónico | 3 | PDM Lisboa, Bens imóveis de interesse municipal e outros bens culturais imóveis | PDM Lisboa, 2012: 06.42 | Imóvel aparentemente desabitado. Piso térreo ocupado por Fundação? | 023 |

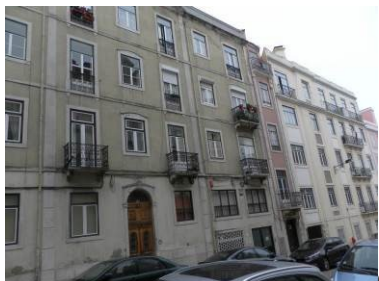
| N.º Oc. | Loc. Pro. | Freguesia / Localização | Designação | Cronologia | Tipologia / Categoria | Valor Cult. | Classificação - Protecção | Fontes de Informação | Descrição | Fotografia |
|---|---|---|---|---|---|---|---|---|---|---|
| 76 | Al | Arroios / Rua Antero de Quental 2 a 6 | Conjunto de quatro edifícios de habitação plurifamiliar | Indeterminado | Conjunto Architectónico/ Architectónico | 2 | PDM Lisboa, Bens imóveis de interesse municipal e outros bens culturais imóveis | PDM Lisboa, 2012: 06.64 | Núcleo edificado. Desenvolve-se ao longo da artéria urbana. | |

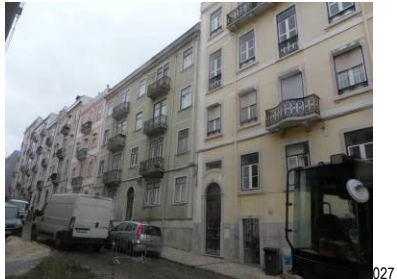
| N.º Oc. | Loc. Pro. | Freguesia / Localização | Designação | Cronologia | Tipologia / Categoria | Valor Cult. | Classificação - Protecção | Fontes de Informação | Descrição | Fotografia |
|---|---|---|---|---|---|---|---|---|---|---|
| 77 | Al | Arroios / Rua Antero de Quental 16 a 30 | Conjunto de seis edifícios de habitação plurifamiliar | Indeterminado | Conjunto Architectónico/ Architectónico | 2 | PDM Lisboa, Bens imóveis de interesse municipal e outros bens culturais imóveis | PDM Lisboa, 2012: 06.65 | Núcleo edificado. Desenvolve-se ao longo da artéria urbana. | |

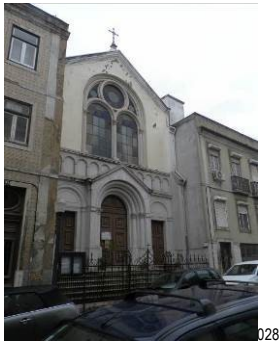
| N.º Oc. | Loc. Pro. | Freguesia / Localização | Designação | Cronologia | Tipologia / Categoria | Valor Cult. | Classificação - Protecção | Fontes de Informação | Descrição | Fotografia |
|---|---|---|---|---|---|---|---|---|---|---|
| 79 | Al | Arroios / Rua Capitão Renato Baptista, entre os nºs 31 e 33 | Igreja Protestante | Indeterminado | Edifício / Architectónico | 2 | PDM Lisboa, Bens imóveis de interesse municipal e outros bens culturais imóveis | PDM Lisboa, 2012: 24.35 | Templo. Portal com acesso principal em volta perfeita. Duas portas laterais. Óculo e vitral superiores. Cobertura de duas águas encimada por cruzeiro. | |

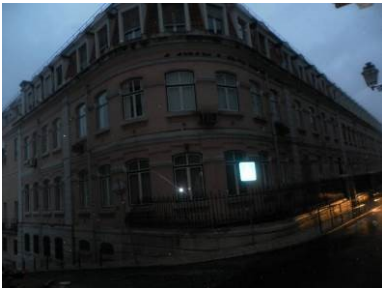
| Situação de Referência no Fator Património Arqueológico, Architectónico e Etnográfico | | | | | | | | | | |
|---|---|---|---|---|---|---|---|---|---|---|
| 96 | Al | Santo António / Trav. Larga, 2-6; Rua do Passadiço, 35-39; Trav. do Loureiro, 1; Beco de Santa Marta, 4 | Palácio dos Condes de Penamacor | Indeterminado | Palácio / Architectónico | 4 | PDM Lisboa, Bens imóveis de interesse municipal e outros bens culturais imóveis | PDM Lisboa, 2012: 14.31 | Solar implantada na intersecção de várias ruas. De características monumentais, apresenta bom estado de conservação. | |

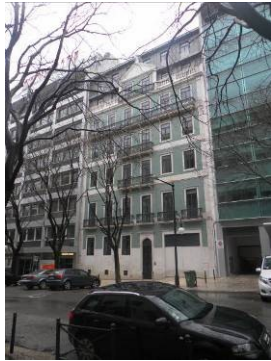
| Situação de Referência no Fator Património Arqueológico, Architectónico e Etnográfico | | | | | | | | | | |
|---|---|---|---|---|---|---|---|---|---|---|
| 115 | Al | Santo António / Rua Duque de Palmela, 21 | Edifício de habitação unifamiliar com fachada de azulejo | Contemporâneo | Edifício / Architectónico | 2 | PDM Lisboa, Bens imóveis de interesse municipal e outros bens culturais imóveis | PDM Lisboa, 2012: 14.60 | Piso térreo e seis andares superiores. Bom estado de conservação. | 035 |

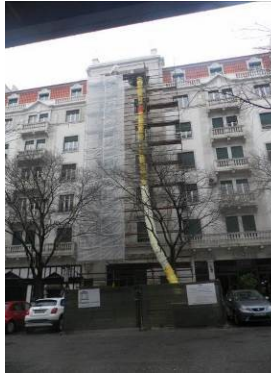
| Situação de Referência no Fator Património Arqueológico, Architectónico e Etnográfico | | | | | | | | | | |
|---|---|---|---|---|---|---|---|---|---|---|
| 116 | Al | Santo António / Rua Duque de Palmela, 27 | Edifício de habitação plurifamiliar | Contemporâneo | Edifício / Architectónico | Ind. | PDM Lisboa, Bens imóveis de interesse municipal e outros bens culturais imóveis | PDM Lisboa, 2012: 14.59 | Prédio habitado. Em fase de reabilitação. | 036 |

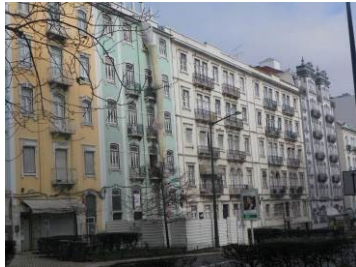
| Situação de Referência no Fator Património Arqueológico, Architectónico e Etnográfico | | | | | | | | | | |
|---|---|---|---|---|---|---|---|---|---|---|
| 120 | AI | Santo António / Rua Braamcamp, 6-8, 10-10B, 12, 14, 16-20 e 20-22A | Conjunto de seis edifícios de habitação plurifamiliar | Contemporâneo | Edifício / Architectónico | 3 | PDM Lisboa, Bens imóveis de interesse municipal e outros bens culturais imóveis | PDM Lisboa, 2012: 14.55 | Prédios reabilitados e em bom estado de conservação. | 037 |

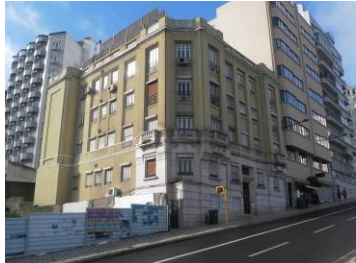
| Situação de Referência no Fator Património Arqueológico, Architectónico e Etnográfico | | | | | | | | | | |
|---|---|---|---|---|---|---|---|---|---|---|
| 121 | AI + ZE | Santo António / Rua Joaquim António de Aguiar, 33-33A | Edifício de habitação plurifamiliar | Contemporâneo | Edifício / Architectónico | 1 | PDM Lisboa, Bens imóveis de interesse municipal e outros bens culturais imóveis | PDM Lisboa, 2012: 14.52 | Imóvel de habitação em bom estado de conservação. | 038 |

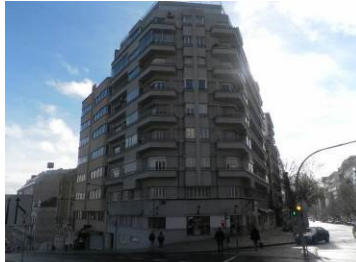
| Situação de Referência no Fator Património Arqueológico, Architectónico e Etnográfico | | | | | | | | | | |
|---|---|---|---|---|---|---|---|---|---|---|
| 122 | AI | Santo António / Rua Joaquim António de Aguiar, 35-35B e 37; Rua Castilho, 86-88 | Conjunto de três edifícios de habitação plurifamiliar | Contemporâneo | Conjunto Architectónico/ Architectónico | 4 | PDM Lisboa, Bens imóveis de interesse municipal e outros bens culturais imóveis | PDM Lisboa, 2012: 14.53 | Imóvel de habitação em bom estado de conservação. | 039 |

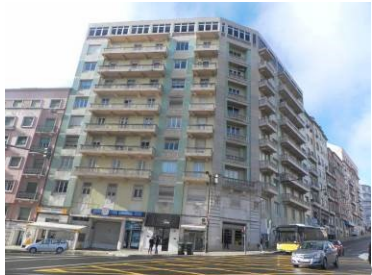
| N.º Oc. | Loc. Pro. | Freguesia / Localização | Designação | Cronologia | Tipologia / Categoria | Valor Cult. | Classificação - Protecção | Fontes de Informação | Descrição | Fotografia |
|---|---|---|---|---|---|---|---|---|---|---|
| 123 | AI + ZE | Santo António | Rua Joaquim António de Aguiar, 41 a 73, Rua Rodrigo da Fonseca, 60 a 84 e 75 a 99, Rua de Artilharia Um, 1 a 42 e Rua Castilho, 59 a 75 | Contemporâneo | Conjunto Architectónico/ Architectónico | 2 | PDM Lisboa, Bens imóveis de interesse municipal e outros bens culturais imóveis | PDM Lisboa, 2012: 46.01 | Imóveis de habitação em bom estado de conservação. | 040 |
