| Linha Elétrica de Muito Alta Tensão entre Torre Bela e a Subestação de Rio Maior - Estudo de Impacte Ambiental |
| Desenho 05 – Capacidade de Uso do Solo |

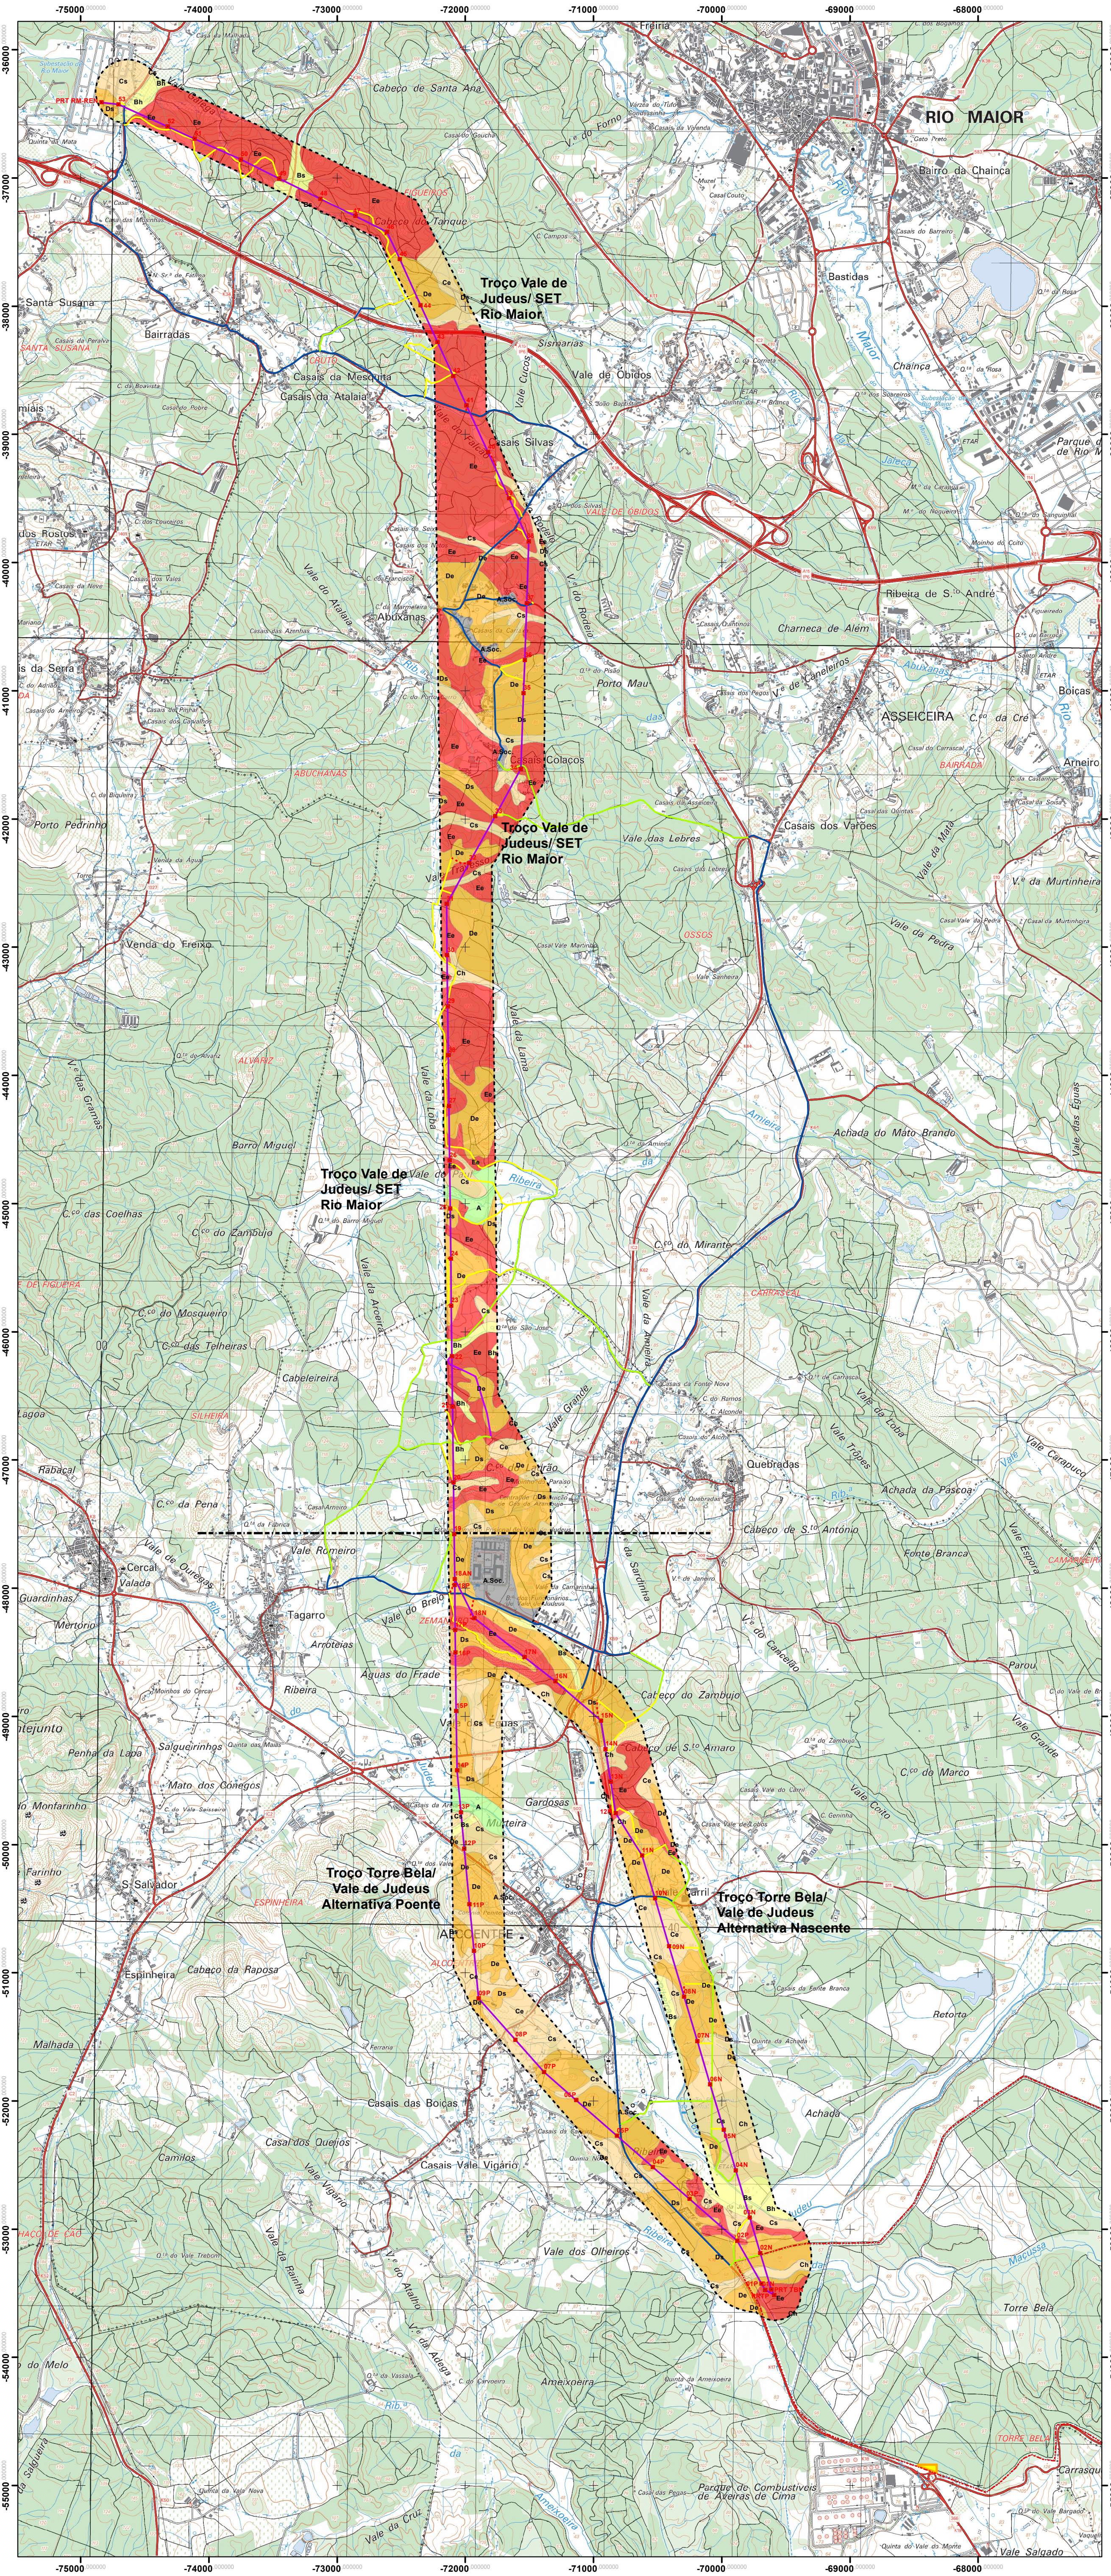
- Área em estudo - Corredor das linhas elétricas
- Apoios
- Linhas Elétricas
- Separação dos Troços
- Estaleiro e zona de armazen
- Limites da CSF da Torre Bela

Acessos aos apoios

- Acesso a criar
- Acesso a recondicionar
- Acesso existente a manter
- Acesso existente pavimentado
- Acesso privado

Capacidade de uso do solo

- A Soc. - Áreas Sociais
- A
- Bh
- Bs
- Ce
- Ch
- Cs
- De
- Ds
- Ee

| Classe | Caraterísticas principais |
| A | - poucas ou nenhuma limitações<br>- sem riscos de erosão ou com riscos ligeiros<br>- suscetível de utilização agrícola intensiva |
| B | - limitações moderadas<br>- riscos de erosão no máximo moderados<br>- suscetível de utilização agrícola moderadamente intensiva |
| C | - limitações acentuadas<br>- riscos de erosão no máximo elevados<br>- suscetível de utilização agrícola pouco intensiva |
| D | - limitações severas<br>- riscos de erosão no máximo elevados a muito elevados<br>- não suscetível de utilização agrícola, salvo casos muito especiais<br>- poucas ou moderadas limitações para pastagens, exploração de matos e exploração florestal |
| E | - limitações muito severas<br>- riscos de erosão muito elevados<br>- não suscetível de utilização agrícola<br>- severas a muito severas limitações para pastagens, matos e exploração florestal<br>- ou servindo apenas para vegetação natural, floresta de protecção ou de recuperação<br>- ou não suscetível de qualquer utilização |

Subclasse

| e | erosão e escoamento superficial |
| h | excesso de água |
| s | limitações do solo na zona radicular |

| <div><div><div>05001000m</div><div>1:25 000</div><div>Sistema de Coordenadas: ETRS89 PT-TM06<br/>Projeção: Mercator Transversa</div><div>Data: Setembro, 2022</div><div>Base: Cartas de Capacidade de Uso do Solo: nº 339, 351 e 363</div><div>Escala: 1: 25 000</div><div>Direção Geral de Agricultura e Desenvolvimento Rural (DGADR)</div></div><div><div>N</div></div></div> |
