**EN211 – VARIANTE ENTRE QUINTÃ E  
MESQUINHATA – REFORMULAÇÃO**

**ESTUDO DE IMPACTE AMBIENTAL  
VOLUME IV – ANEXOS TÉCNICOS**

Edição 02  
Janeiro 2023

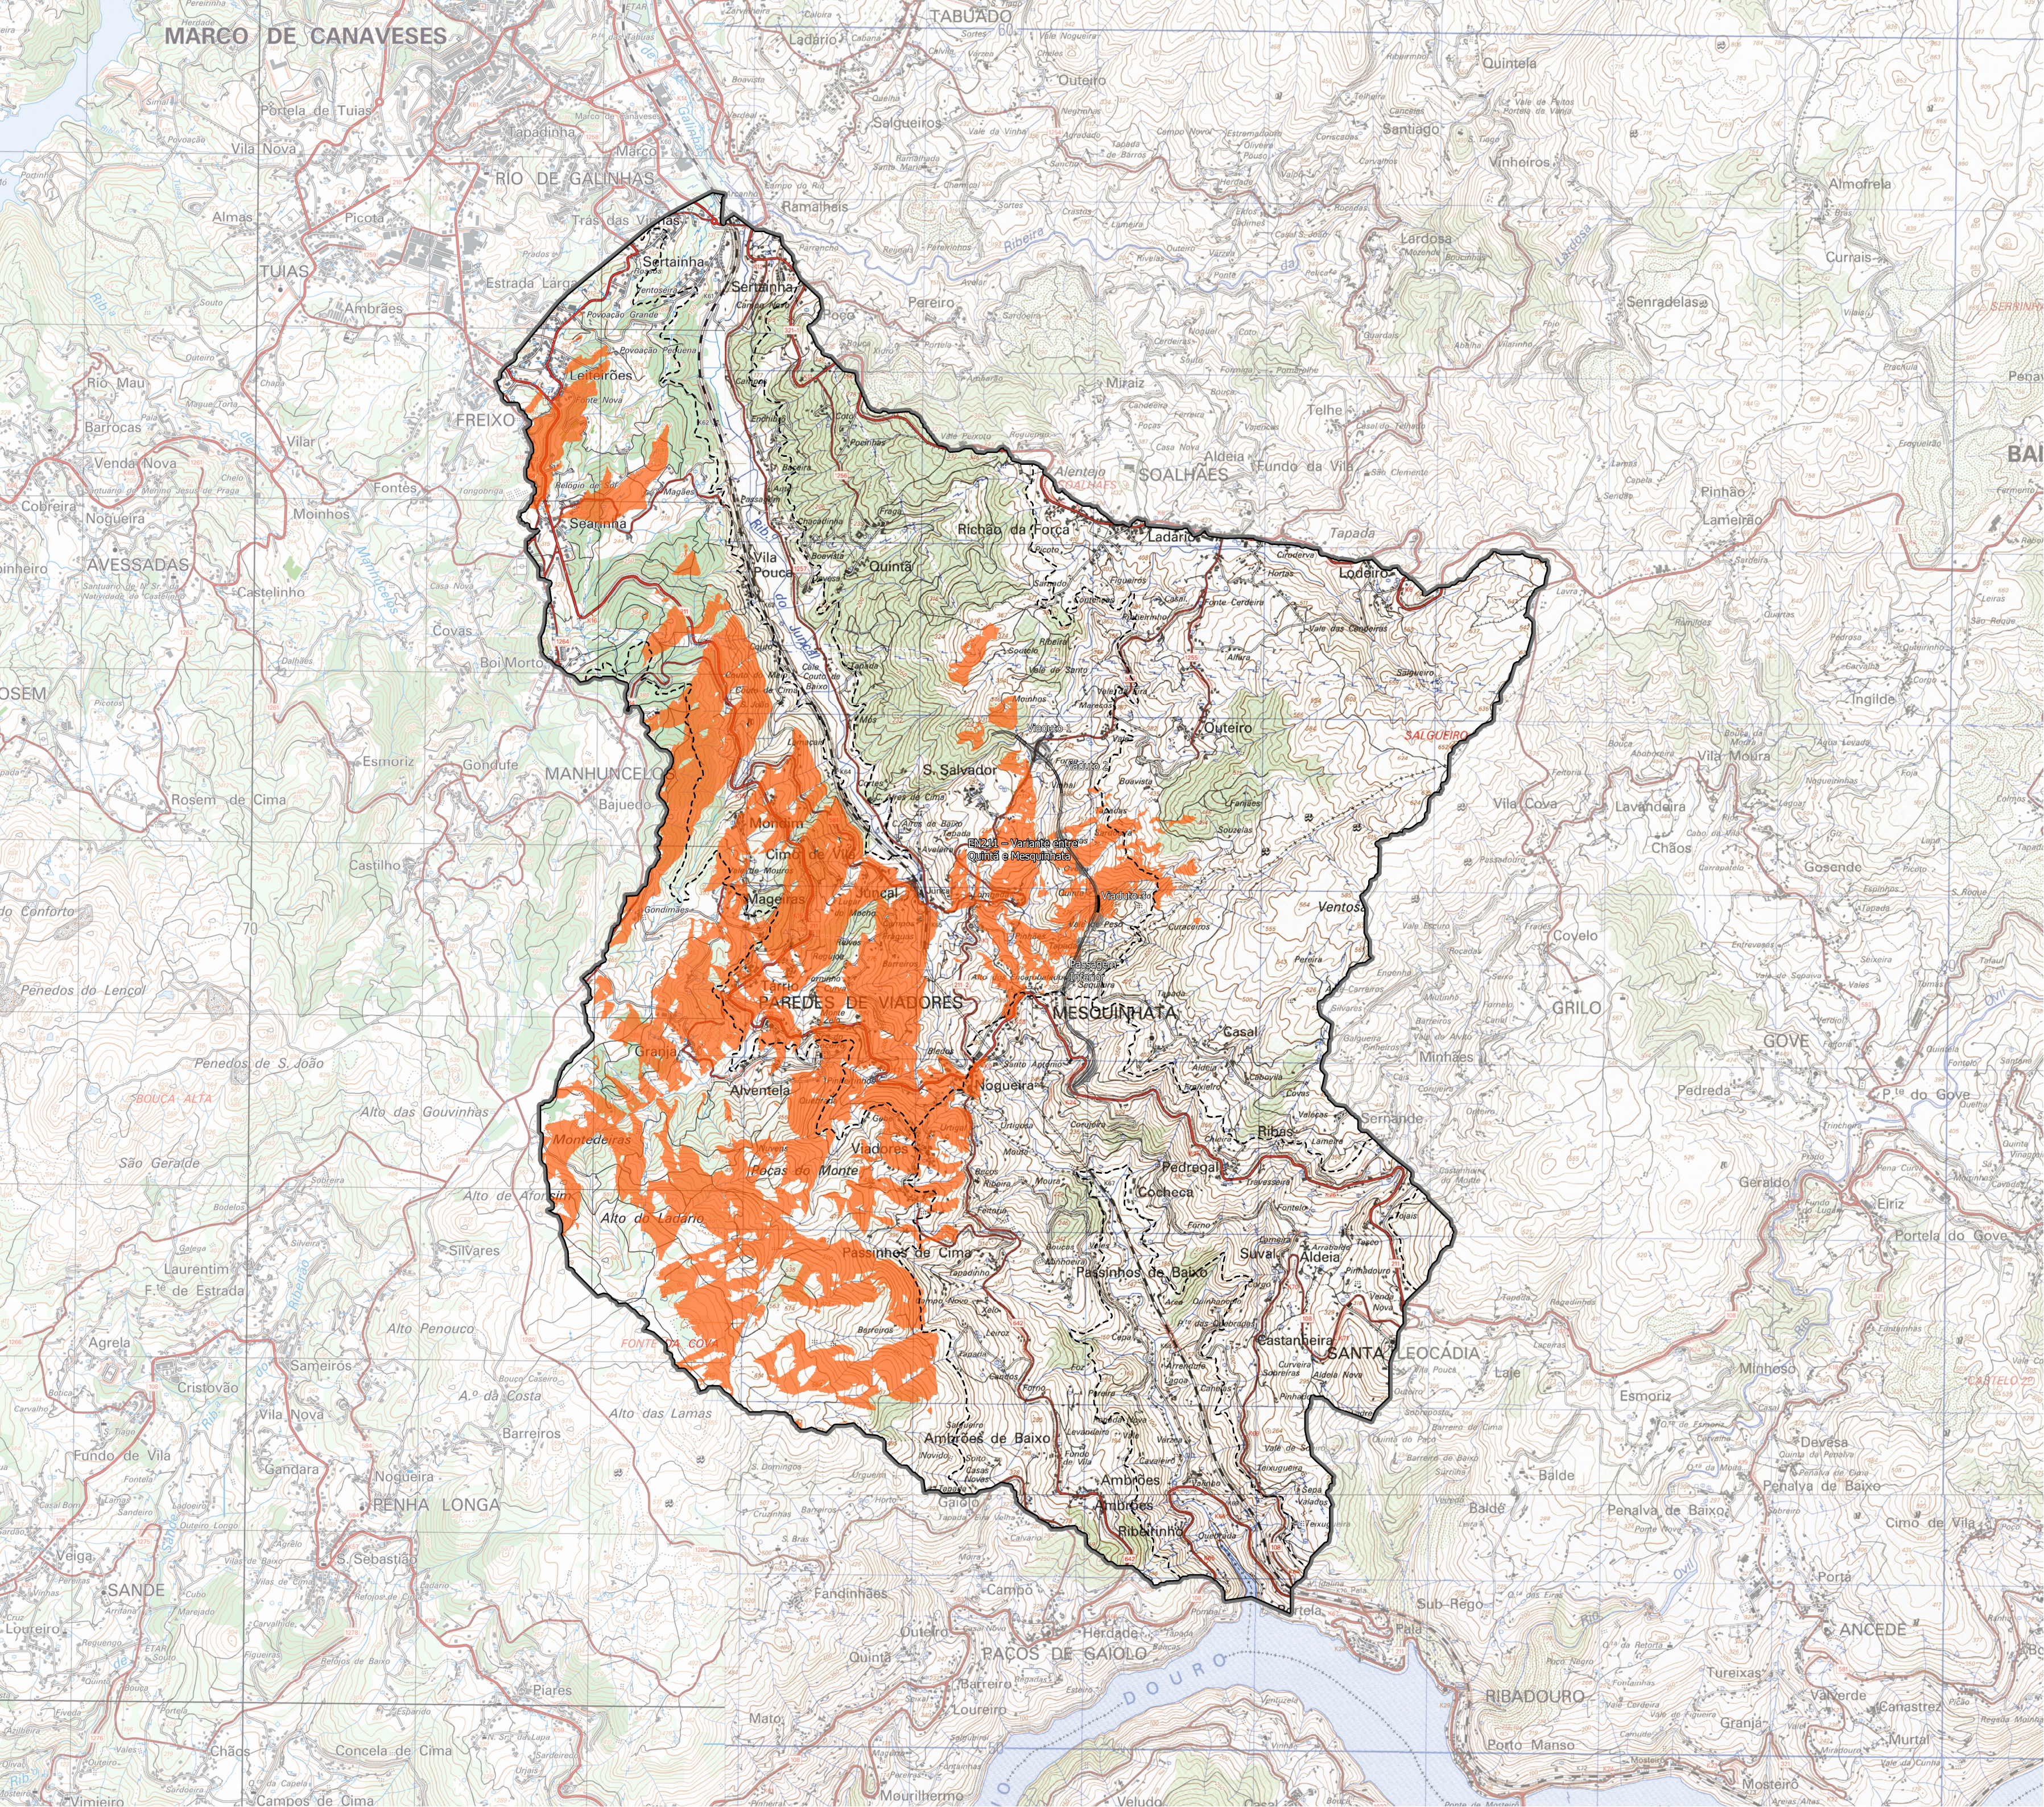
**P06 v3**  
Visibilidade do viaduto 3 na AIV

Bacia de visibilidade

| Nº Figura | Designação | | Nº folha | Nº ordem | Escala |
|---|---|---|---|---|---|
| | V3 | Visibilidade do viaduto 3 na AIV | 05/05 | 10/18 | 1:25 000 |
