**Avilourosa – Exploração Avícola  
de Lourosa, Unipessoal, Lda  
Relatório Síntese do EIA  
Resumo Não Técnico**

**MARÇO 2003**

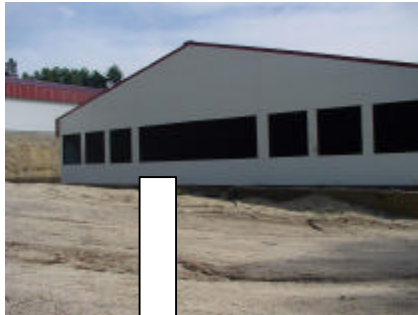
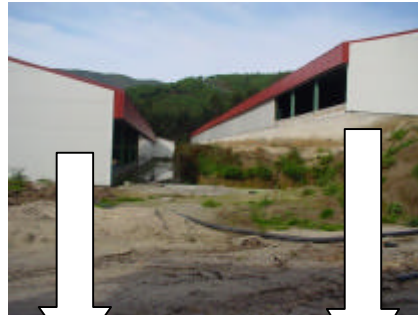
Foto 1 e Foto 2: Pavilhões destinados à exploração avícola;

Em Outubro de 2002 todos os 3 pavilhões destinados à produção avícola (vd Foto 1 e Foto 2) já se encontravam completamente construídos, bem como o edifício de apoio à actividade - armazenamento de materiais e de biomassa vd Foto 3.

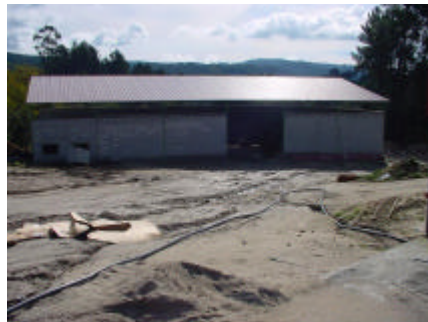
Foto 3: Pavilhão de apoio à actividade - armazenamento de materiais e de biomassa;

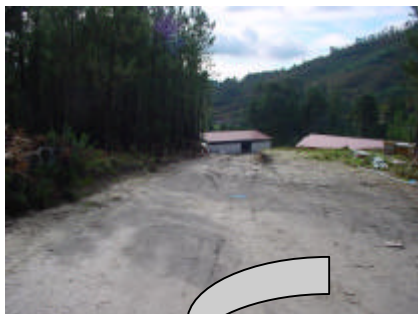
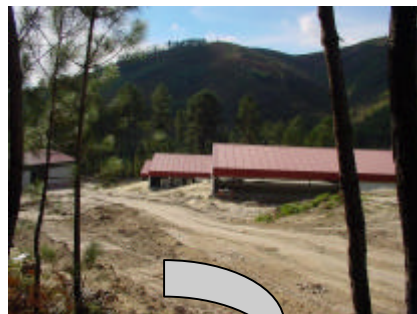
Foto 4 e Foto 5: Acessos à exploração Avícola;

Para o processo construtivo desta exploração avícola se dar por concluído, torna-se ainda necessário a construção do edifício de apoio à actividade – administrativo, o sistema de drenagem pluvial, a fossa séptica e estanque, o poço absorvente, a zona de estacionamento, o rodilúvio e o pedilúvio e a pavimentação dos acessos e caminhos internos da exploração (vd Foto 4 e Foto 5).
