SISTEMA ELETROPRODUTOR DO TÂMEGA (SET)

Parecer final da Comissão de Acompanhamento Ambiental (CAA) sobre o 1.º Relatório Trimestral de Acompanhamento Ambiental (RTAA)

28 de novembro de 2016

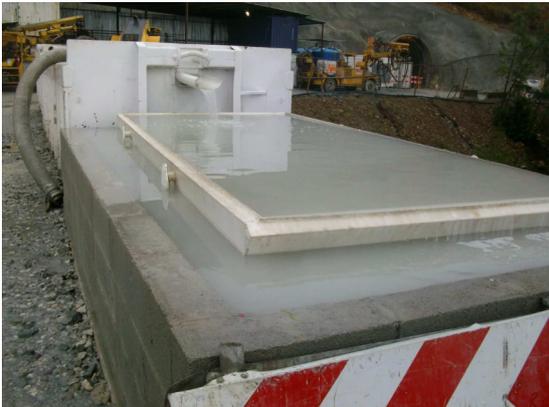
Figura 2 – Transbordo das bacias de decantação do Bifurcador Superior no dia 29/08/2017

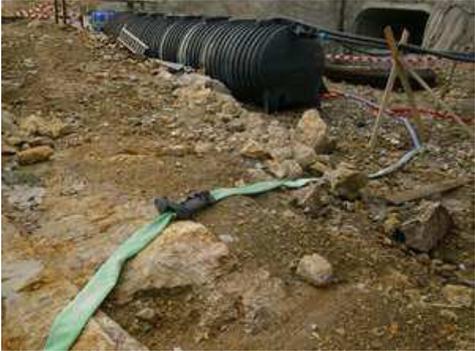
Figura 3 - Descarga de água residual industrial não tratada na Tomada de Água (31/08/2017)

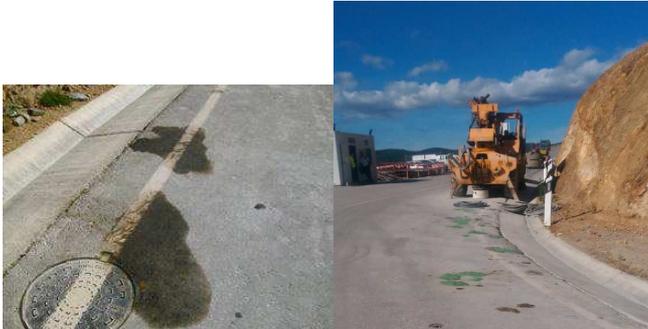
Figura 4 - Derrames no acesso ao bifurcador superior (25/09/2017) e correspondente tratamento em 25/09/2017

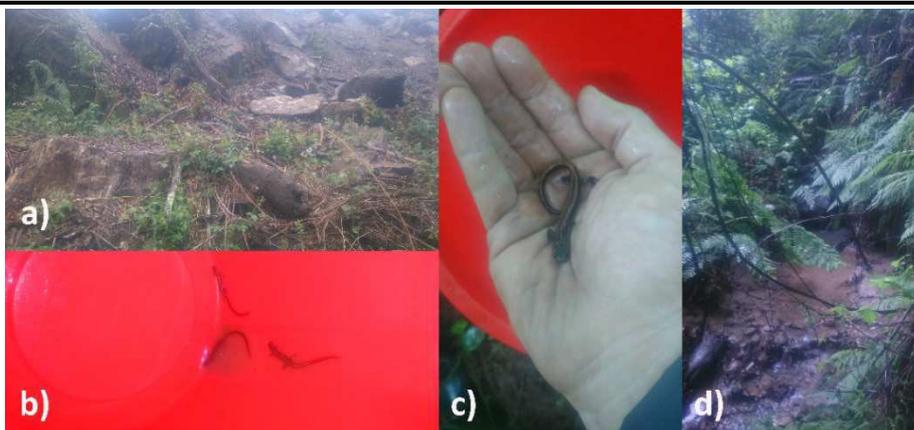
Figura 2: a) – Zona intervencionada; b e c) – Exemplos de *Salamandra lusitanica*; d) – Espécime de *Chioglossa lusitanica*

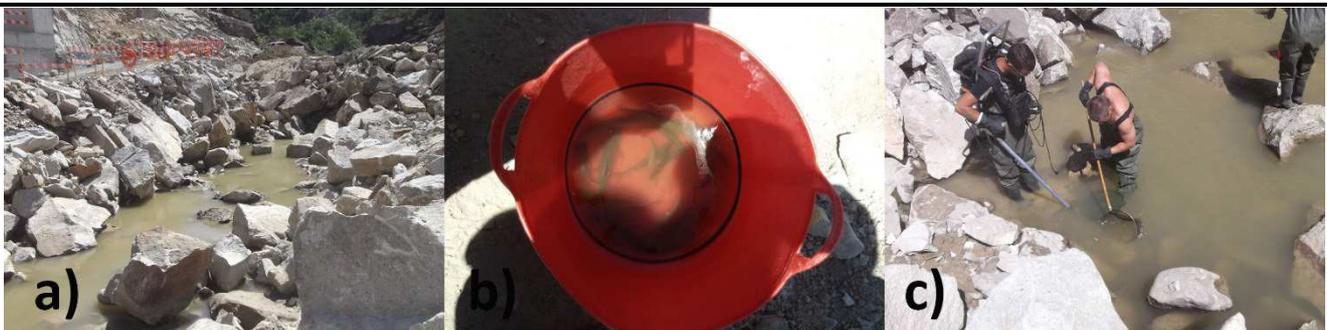
Decorrente dos trabalhos de desvio do rio para construção da ensecadeira de Montante, foi necessário a transferência das comunidades piscícolas de um troço de aproximadamente 75 m de comprimento. A metodologia de prospeção, captura e maneo dos espécimes, foi baseada nos trabalhos coordenados por João Bernardo, Universidade de Évora, tal como disposto no “*Manual para a Avaliação Biológica da Qualidade da Água em Sistemas Fluviais Segundo a Directiva Quadro da Água*” (INAG, I.P, 2008), envolveu a utilização de equipamentos de pesca elétrica, alimentado a bateria, guarnecidos de um transformador retificador, que transforma em corrente contínua a corrente alterna produzida e camaroeiros de malha e diâmetro compatíveis com as dimensões dos peixes expectáveis na área de trabalho. Foram constituídas equipas no mínimo 3 pessoas tal como disposto no Manual, um operador do aparato de pesca elétrica e os restantes membros no apoio na colheita ou receção dos exemplares colhidos, transporte em alguidares provisórios até as cubas de maiores dimensões localizadas nas margens do troço, e equipadas com arejadores e uma botija de oxigénio.

No total foram transferidos 140 indivíduos, pertencentes a Família taxonómica Cyprinidae no troço de aproximadamente 75 metros no Rio Tâmega. Foram assim capturados 73 *Barbus bocagei*, 61 *Chondrostoma duriense*, 15 *Gobio góbio*, 4 *Squalius carolitertii*, 4 *Squalius alburnoides*, e 7 Cyprinidae não identificados (*ver* Tabela 1). Adicionalmente durante os trabalhos foram também retiradas do ecossistema 7 *Lepomis gibbosus*, uma espécie invasora e amplamente distribuída pelos cursos de água ibéricos.

Figura 2: Fotorreportagem da transferência de ictiofauna. a) – Troço intervencionado; b) – Exemplo dos espécimes recolhidos; c)- Pesca elétrica

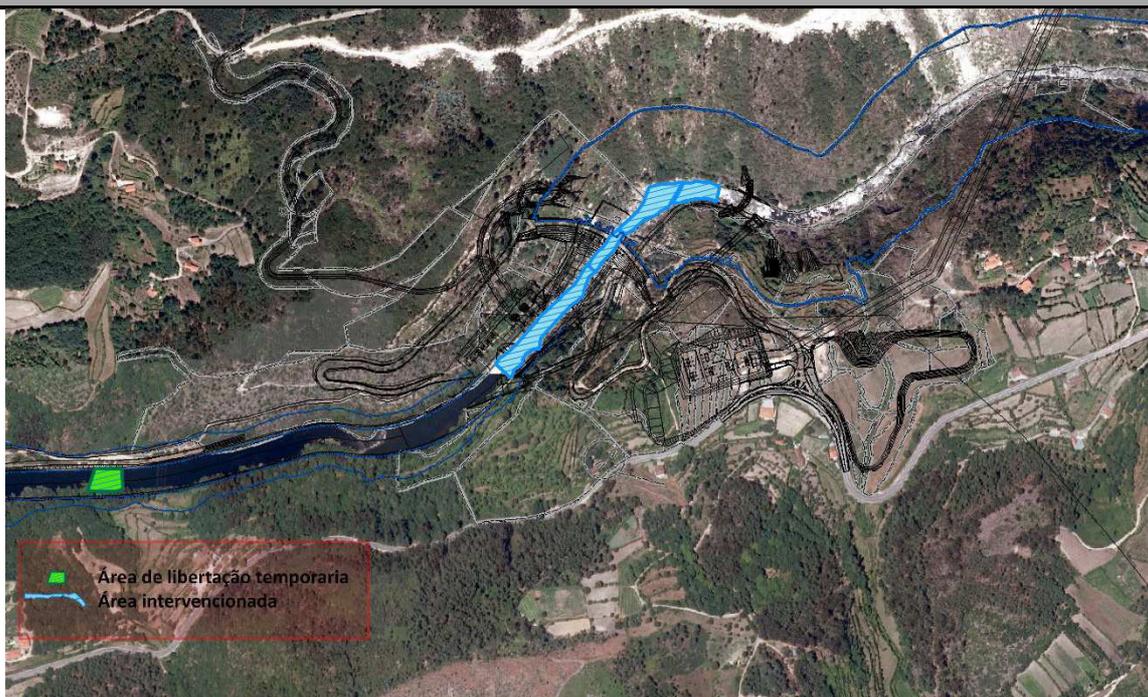
Figura 1. Cartografia geral. Na imagem é possível observar a zona onde foram executados os trabalhos.

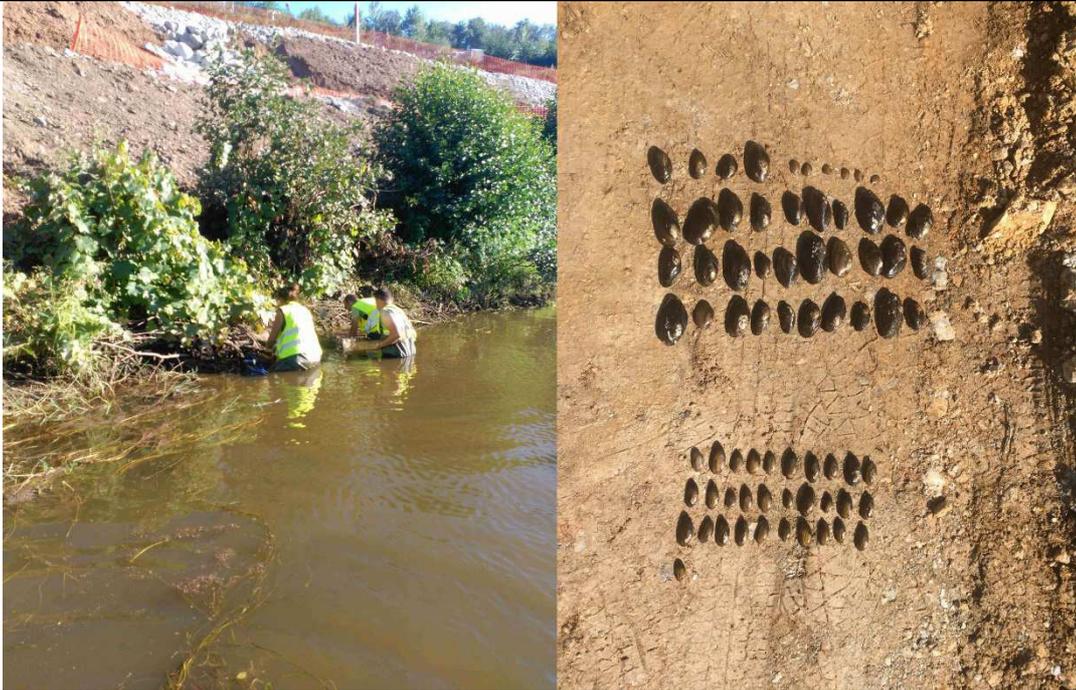
No total foram transferidos, nas 9 ações de recolha realizadas até ao momento, 1157 indivíduos pertencentes a duas espécies da Ordem Taxonómica Unionoidea no segmento de cerca de 730 metros no Rio Tâmega. No total de 1157 espécimes, 1025 foram da espécie *Anodonta anatina* e 132 da espécie *Unio delphinus*,

Figura 2: Fotorreportagem da transferência de anfíbios. a) – Troço intervenicionado; b) – Exemplo dos espécimes recolhidos;

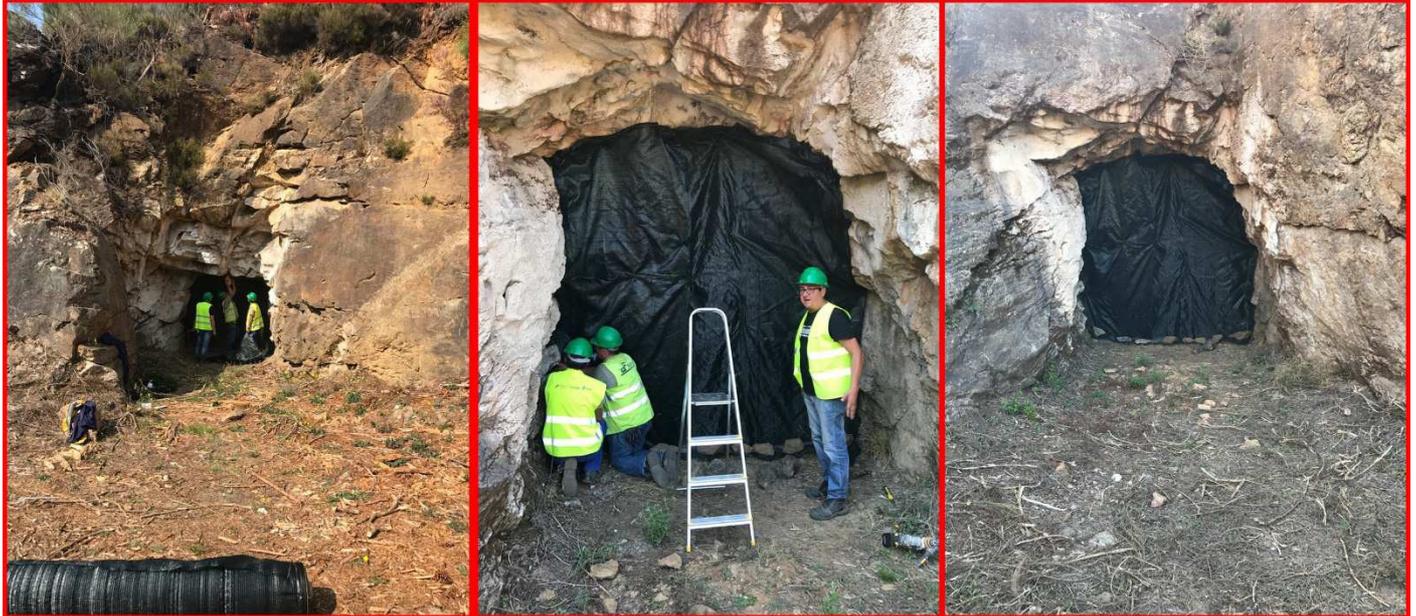
Figura 2: Sequência dos trabalhos de selagem das galerias de sondagem nas margens esquerda e direita no Alto Tâmega. Seguindo as imagens da esquerda para a direita verificamos a colocação da rede de galinheiro, seguido da rede de ensombreamento, até ao resultado final.

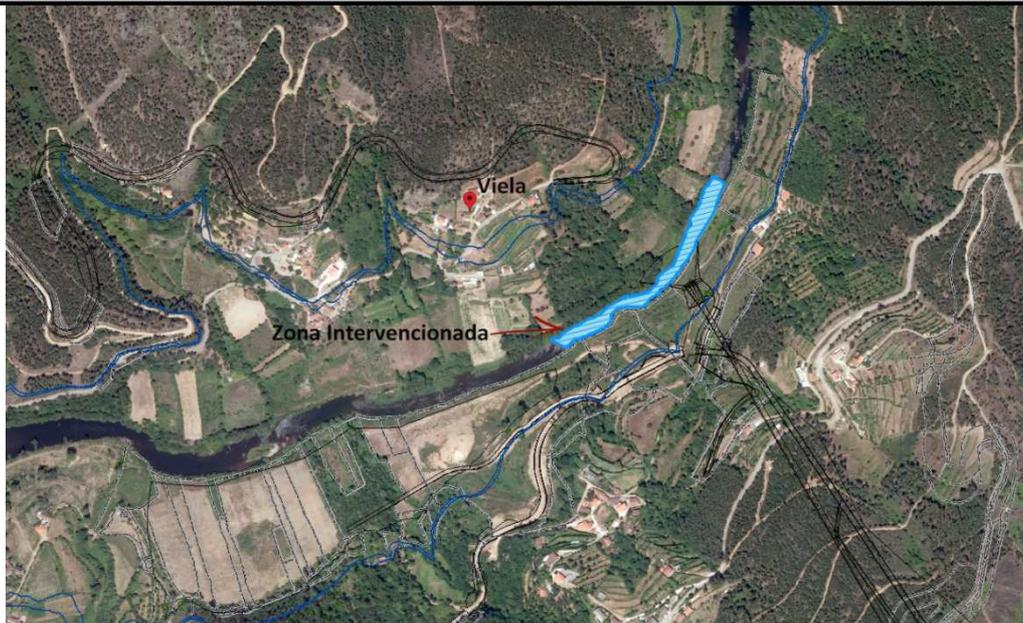
Figura 1. Cartografia geral. Na imagem é possível observar a zona onde foram executados os trabalhos.

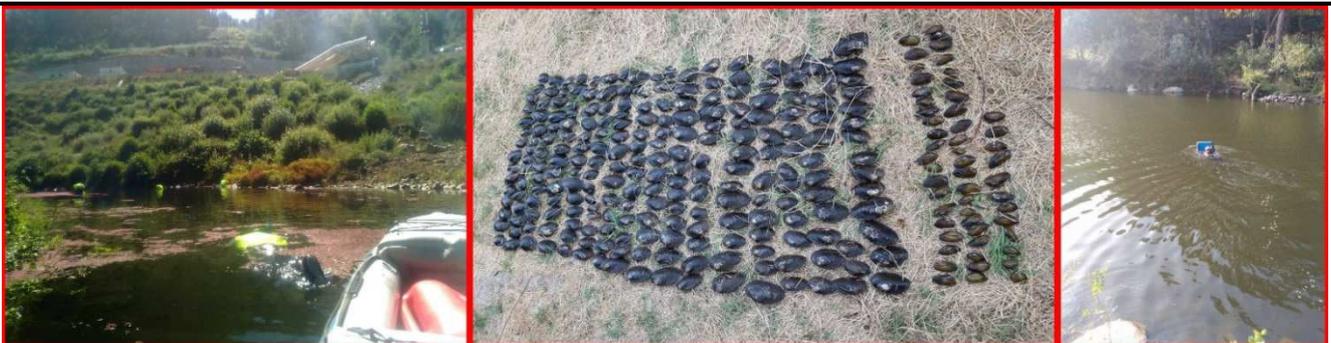
Figura 2: Fotorreportagem da transferência de Náíades. Da esquerda para a direita estão representadas todas as etapas, desde a recolha a libertação em local temporário.

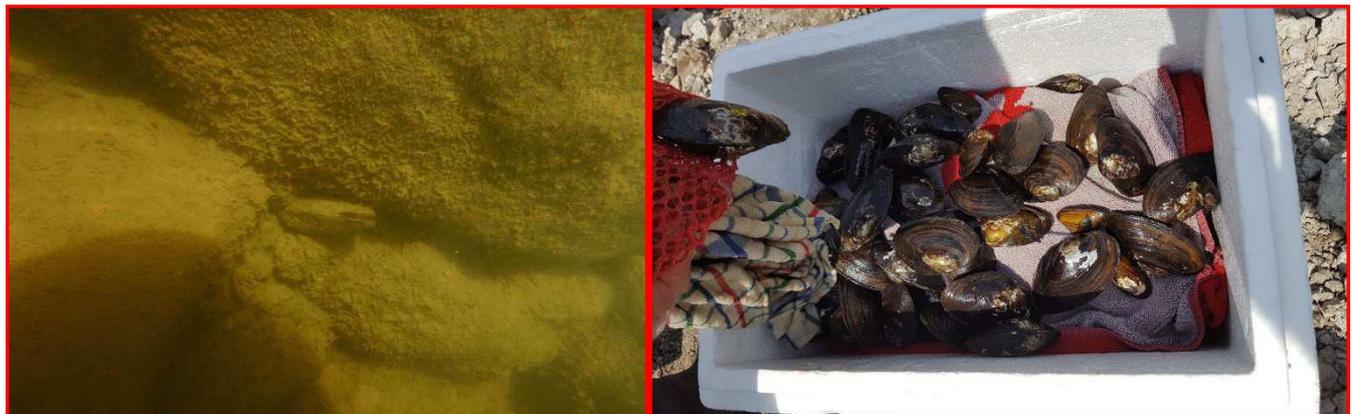
Figura 2: Fotorreportagem resumida da transferência.

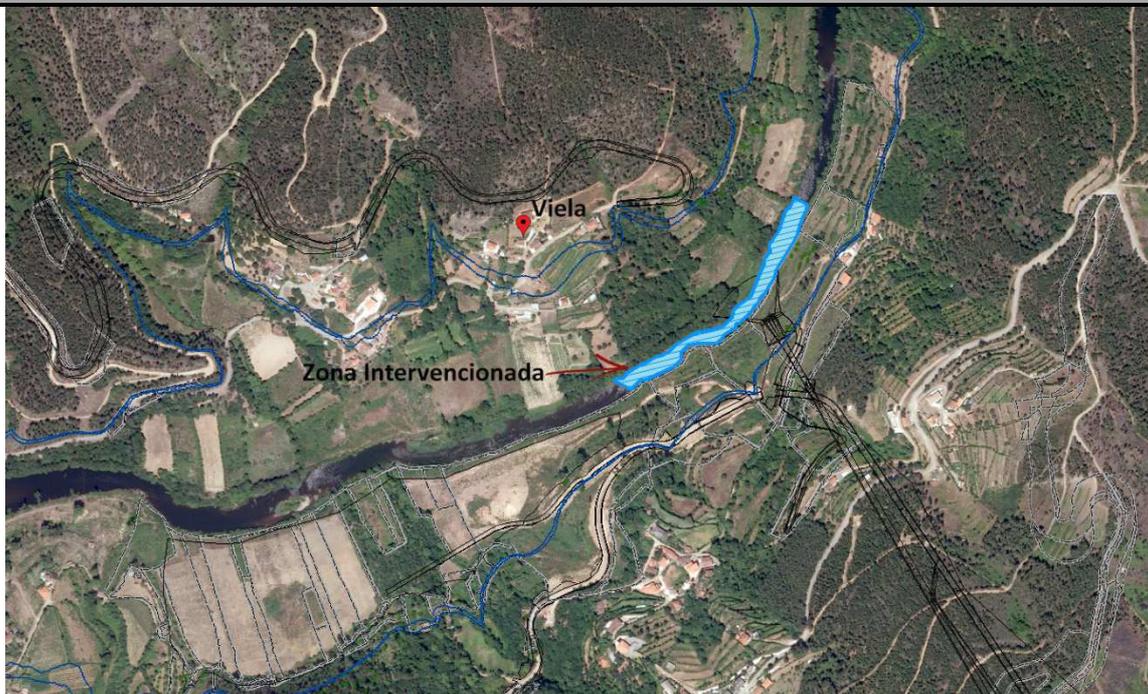
Figura 1. Cartografia geral. Na imagem é possível observar a zona onde foram executados os trabalhos.

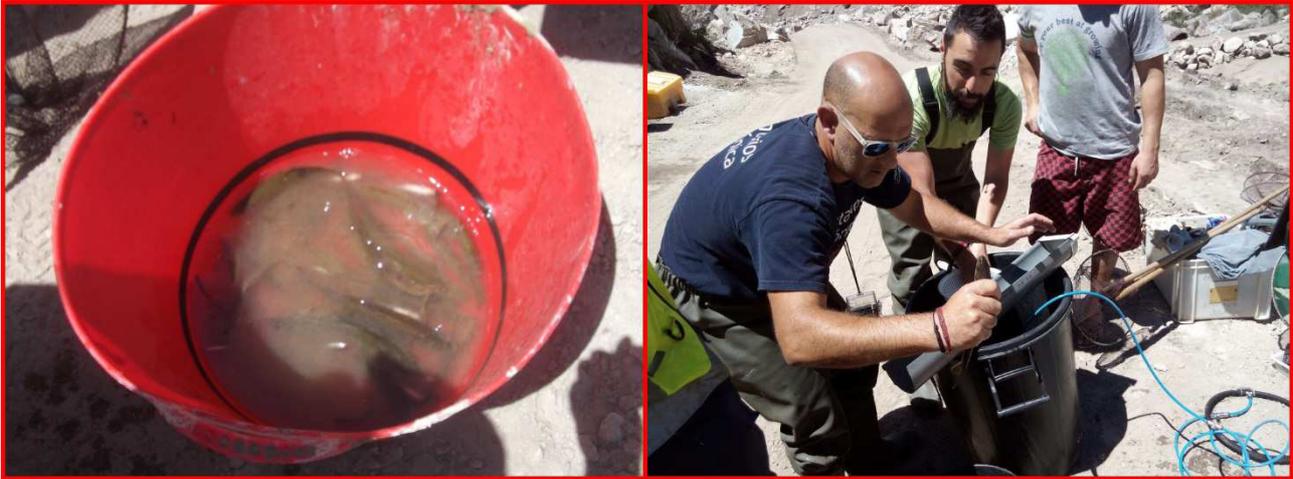
No total foram transferidos 2491 indivíduos, sendo que deste total 460 eram indivíduos de espécies exóticas, o que corresponde a uma percentagem de 18% do total de indivíduos transferidos. Relativamente aos restantes 2031 indivíduos, estão representadas duas Famílias taxonómica (Cyprinidae e Anguillidae) assim no troço de aproximadamente 450 metros no Rio Tâmega, foram capturados 649 *Barbus bocagei*, 608 *Chondrostoma duriense*, 307 *Gobio góbio*, 28 *Squalius carolitertii*, 346 *Squalius alburnoides*, 85 Cyprinidae não identificados e 8 *Anguilla anguilla* (ver Tabela 1 para maior detalhe).

Figura 2: Fotorreportagem da transferência Ictiofauna.

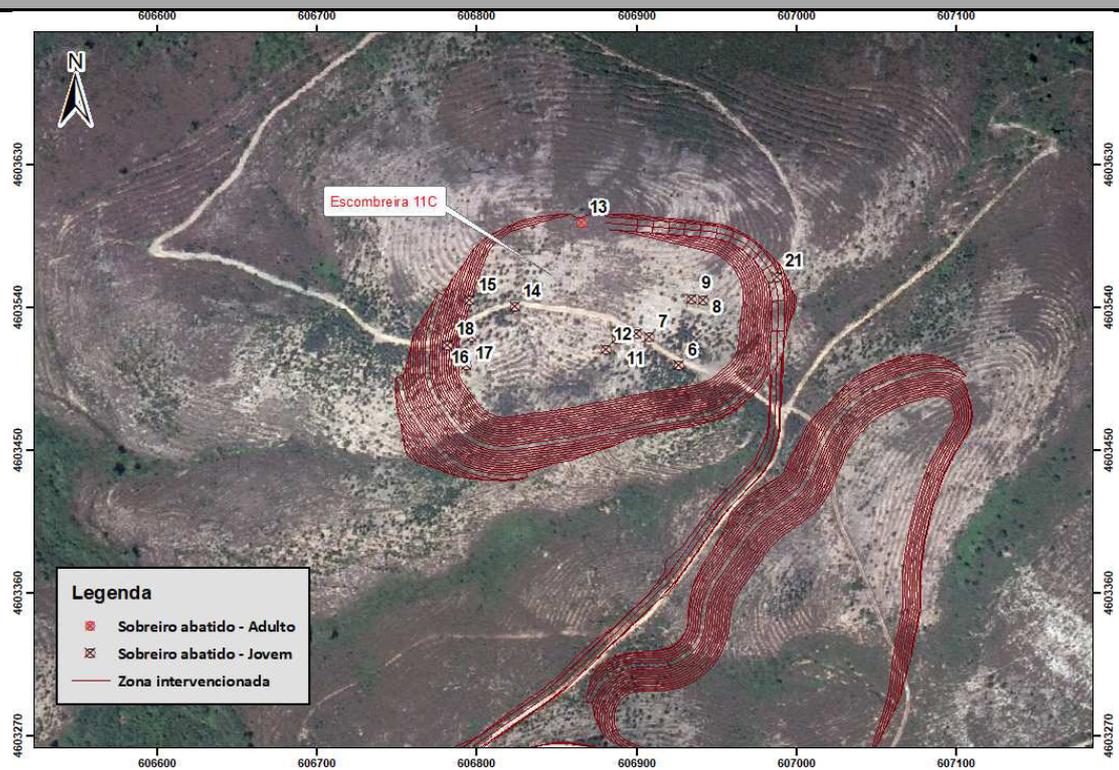
Figura 1. Implantação topográfica dos sobreiros abatidos na escombreira 11C. Na imagem é possível distinguir entre indivíduos Jovens e Adultos. A numeração apresentada corresponde à numeração utilizada no requerimento do abate.

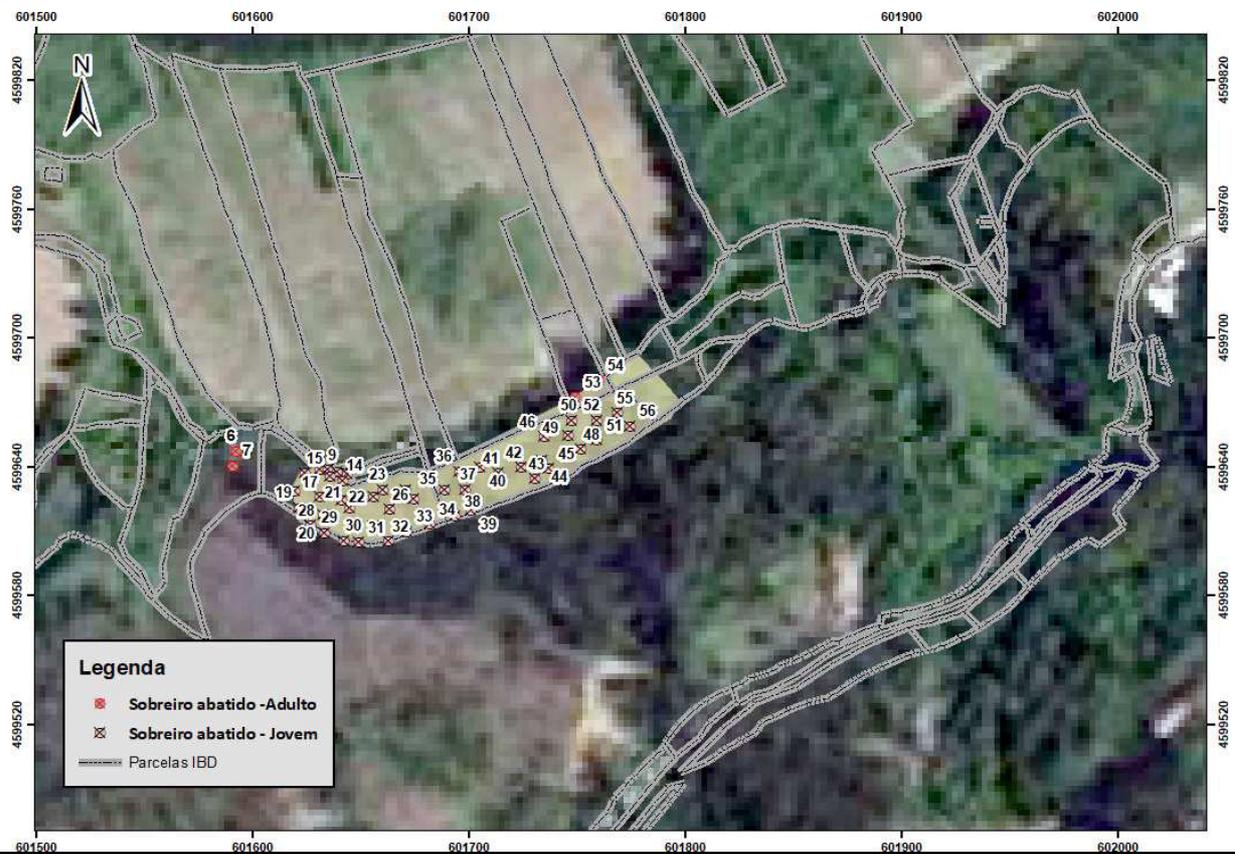
Figura 2: Implantação topográfica dos sobreiros abatidos na escombreira 16B. Na imagem é possível distinguir entre indivíduos Jovens e Adultos. A numeração apresentada corresponde à numeração utilizada no requerimento do abate.

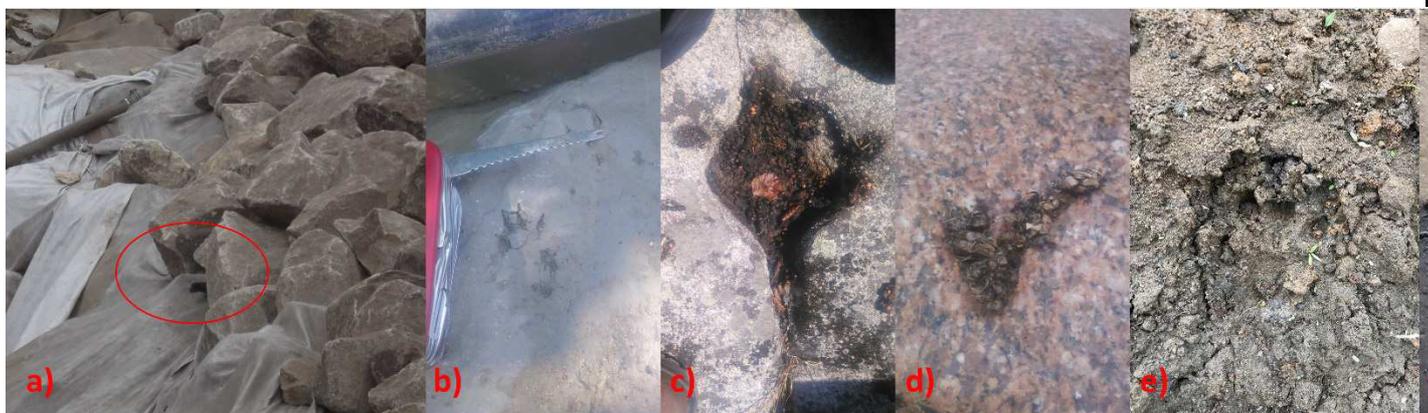
Figura 3: Registo de Indícios detectados durante as prospeções do 3º trimestre. a) – *Mustela vison* (observação directa); b) – *Mustela vison* Pegada; c) – Latrina de *Genetta genetta* onde também se podem observar excrementos de *Vulpes vulpes* e *Martes foina*; d) – Excremento de *Lutra lutra*; e) Pegada de *Lutra lutra*; f) Pegada de *Mustela putorius*

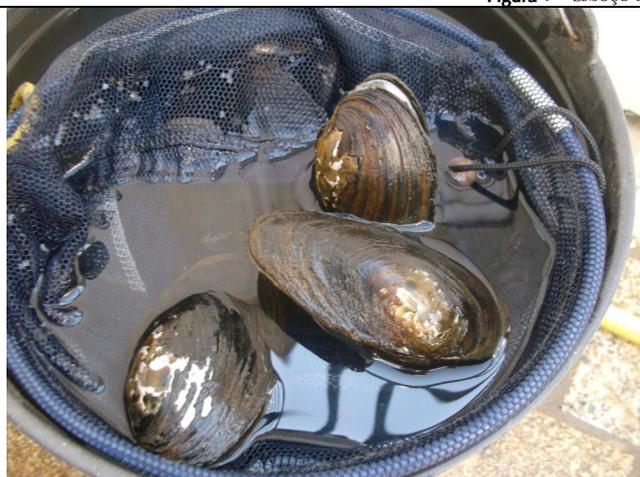
Figura 2 – Recolha de náíades no âmbito dos trabalhos desvio do rio e criação das pré-ensecadeiras na Tomada de Água de Daivões (01/09/2017)

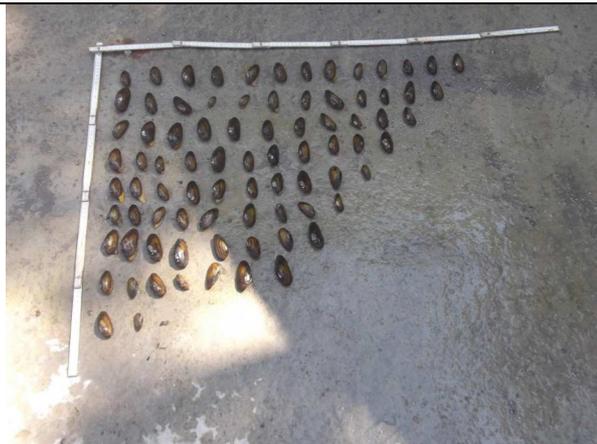
Figura 4 – Recolha de naíades no âmbito dos trabalhos no AH de Daivões (01/09/2017)

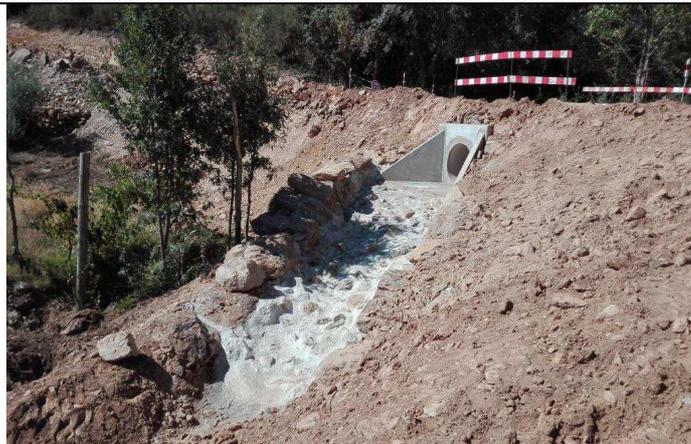
Figura 5 – Adaptação de passagem hidráulica 2.88, no acesso C25 para passagem de fauna (04/09/2017)

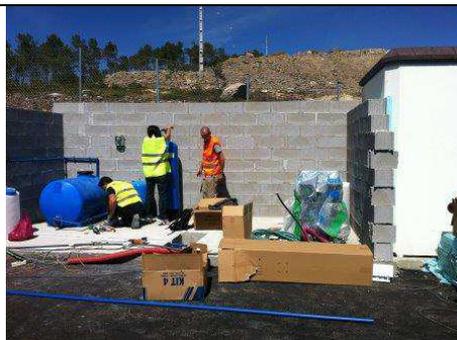
Figura 1 – Instalação de sistema de tratamento de água para consumo humano do PC13 (02/08/2017)

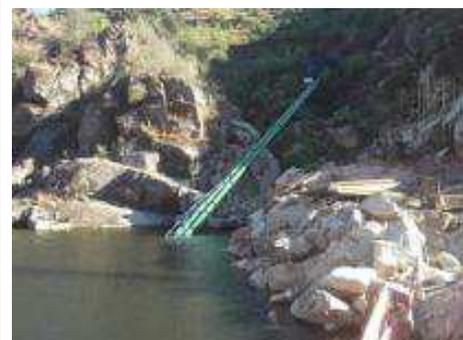
Figura 2 – Captação fixa no PC02 (04/09/2017).

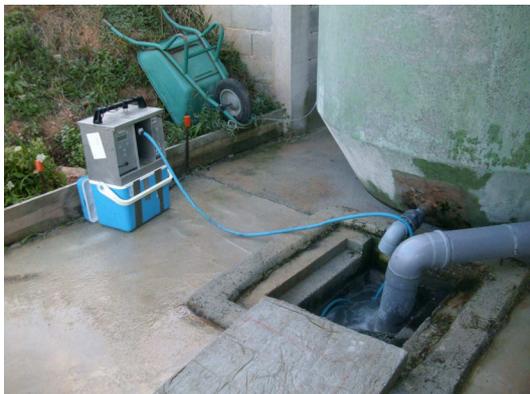
Figura 3 – Programa de autocontrolo qualitativo no PV01 – Estação de Tratamento de Águas Residuais Industriais Túnel de Acesso à Central (13/09/2017)

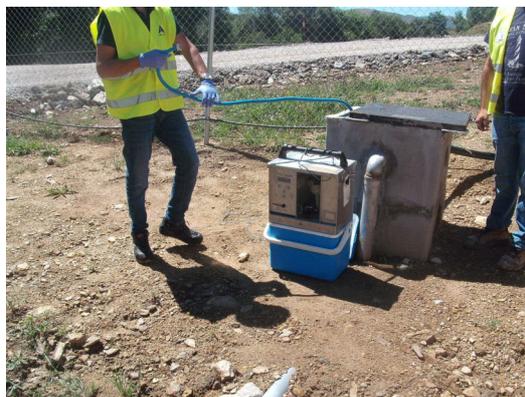
Figura 4 – Programa de autocontrolo qualitativo no PV11 – Estação de Tratamento de Águas Residuais Industriais Ataque Sul (Tomada de Água Gouvães) (11/07/2017)

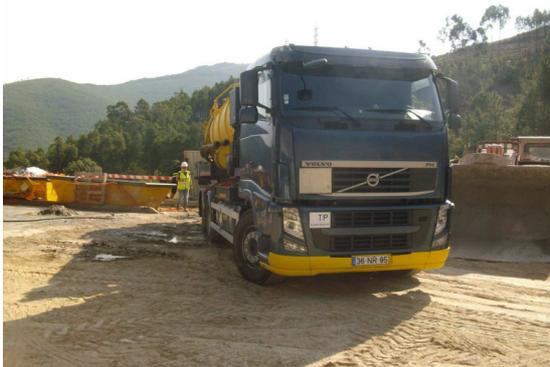
Figura 5 – Limpeza do separador de hidrocarbonetos da forçada inferior (06/09/2017)

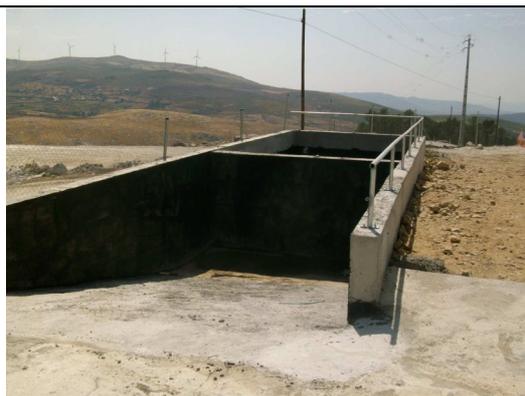
Figura 6 – Construção da bacia de decantação na zona de lavagem de equipamentos da central de betão no estaleiro industrial 37B associado ao PV10.1 (23/08/2017)

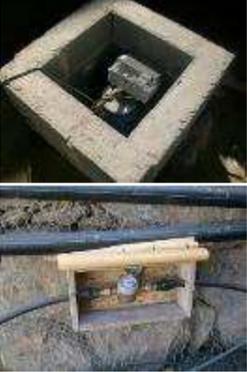
<p style="text-align: center;">Figura 2.4 e 2.5 – Local de captação e caudalímetro do Furo 2.</p> | <p>Jul'17 – 307 m³
Ago'17 – 382 m³</p> <p>De referir que a 24/08/2017 foi solicitado no portal Siliamb a alteração de titularidade da licença em questão.</p> |

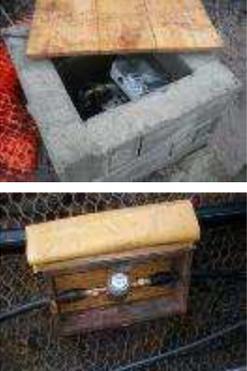
<p style="text-align: center;">Figura 2.6 e 2.7 – Local de captação e caudalímetro do Furo 3.</p> | <p>Jul'17 – 448 m³
Ago'17 – 383 m³
Set'17 – 218 m³</p> |
