**Linha de Évora. Empreitada Geral de Construção Civil do  
Subtroço Freixo - Alandroal**

# **Relatório de Monitorização**

## **Recursos Hídricos Subterrâneos**

**1ª Campanha Fase de Construção / Referência: Outubro 2019**

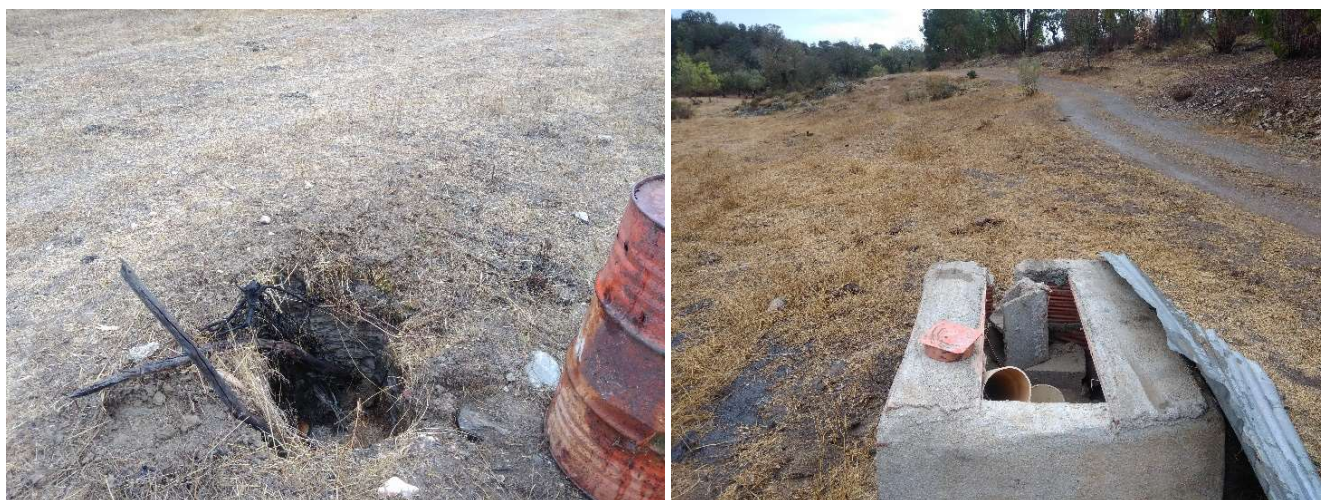
O ponto de amostragem denominado Retorta, o poço designado de projeto, encontra-se aterrado e degradado, não sendo possível a sua monitorização. Em alternativa foi verificado que nas proximidades existia um furo que será considerado para monitorização, como alternativa ao inicialmente designado.

Figura 2– À esquerda poço aterrado e seco, à direita furo alternativo com características para ser monitorizado

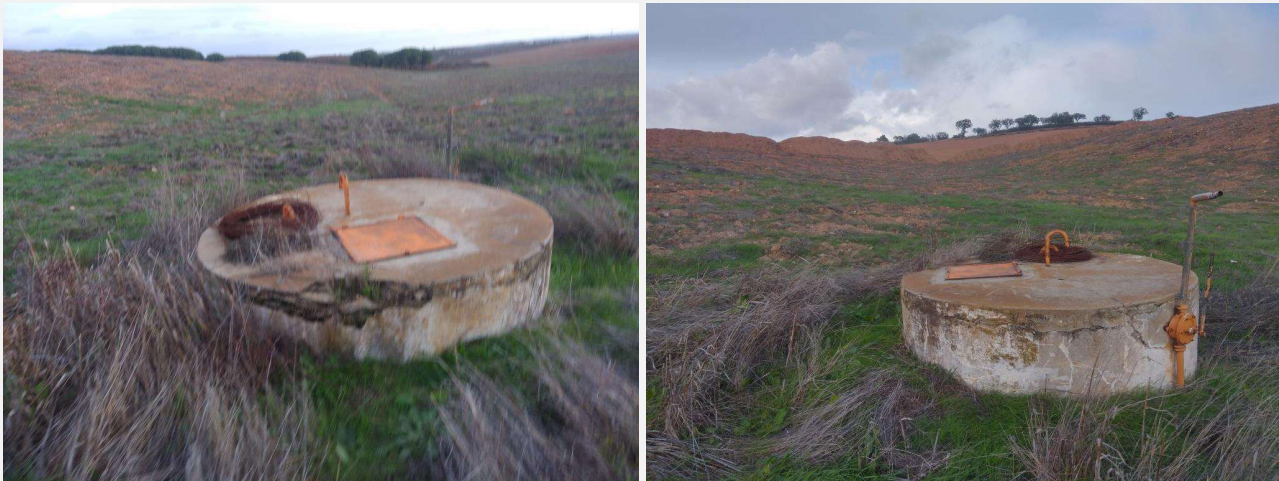
Tabela 5 – Caracterização do local de monitorização Monte da Preguiça (pk 158+450) e sua envolvente

| Monte da Preguiça (pk 158+450) | | |
|---|---|---|
| Rega | Zona agrícola | Agrícola |
| <ul style="list-style-type: none"> <li>- Lixiviação de solos agrícolas ricos em nutrientes e matéria orgânica, potenciando a eutrofização do meio hídrico e acumulação de sólidos suspensos.</li> <li>- Contaminação proveniente de descarga de águas residuais provenientes da atividade agrícola intensiva</li> </ul> | | |
| - Nada a referir | | |

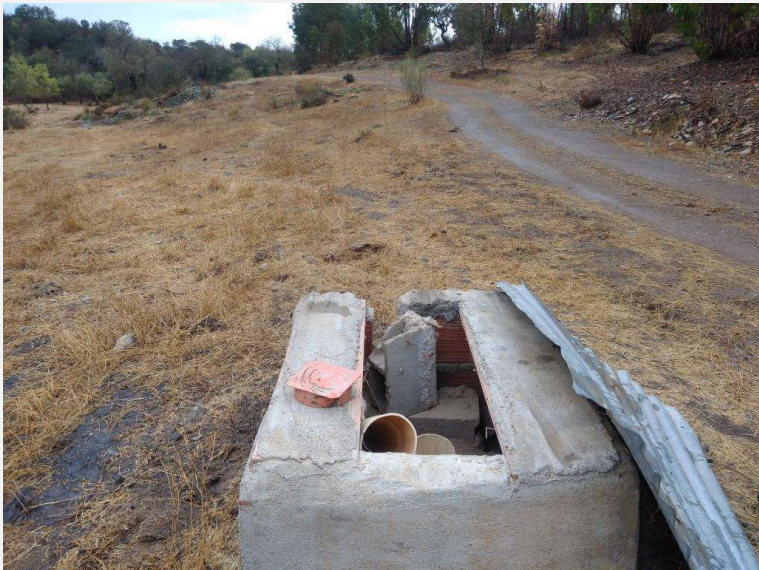
Tabela 6 – Caracterização do local de monitorização Retorta (pk 164+885) e sua envolvente

| Retorta (pk 158+450) | | |
|---|---|---|
| Rega | Zona agrícola | Agrícola |
| <ul style="list-style-type: none"> <li>- Lixiviação de solos agrícolas ricos em nutrientes e matéria orgânica, potenciando a eutrofização do meio hídrico e acumulação de sólidos suspensos.</li> <li>- Contaminação proveniente de descarga de águas residuais provenientes da atividade agrícola intensiva</li> </ul> | | |
| - Nada a referir | | |
