# **RELATÓRIO DE MONITORIZAÇÃO DE RECURSOS HÍDRICOS SUBTERRÂNEOS**

## **4ª CAMPANHA DE MONITORIZAÇÃO**

**LINHA DE ÉVORA, EMPREITADA GERAL DE CONSTRUÇÃO CIVIL DO SUBTROÇO**

**ALANDROAL – LINHA DO LESTE**

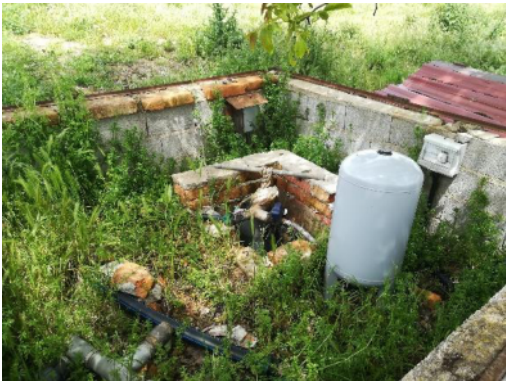
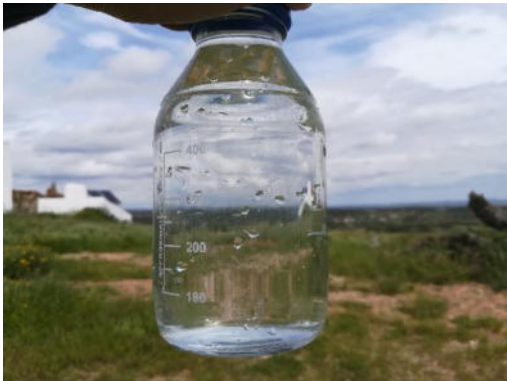
| <b>Características Organoléticas:</b><br><b>Cor:</b> Sem cor<br><b>Cheiro:</b> Sem cheiro<br><b>Turvação:</b> Sem turvação | |
| <b>Observações:</b><br>Água para consumo humano. | |

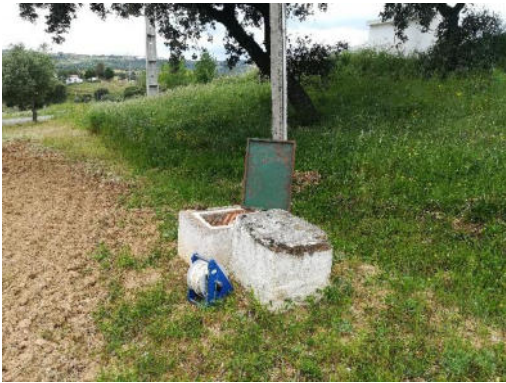
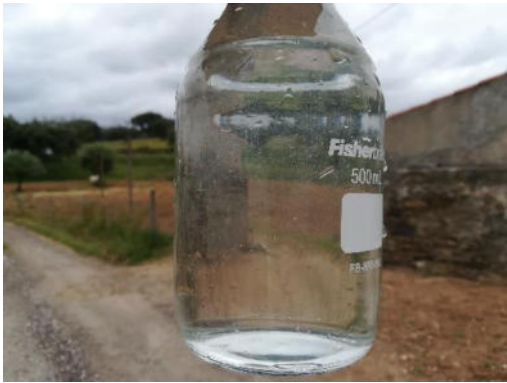
| <b>Características Organoléticas:</b><br><b>Cor:</b> Sem cor<br><b>Cheiro:</b> Sem cheiro<br><b>Turvação:</b> Sem turvação | |

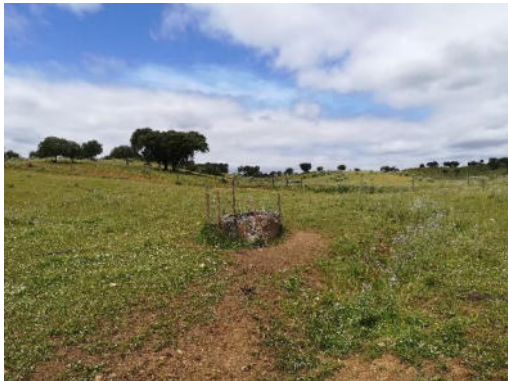
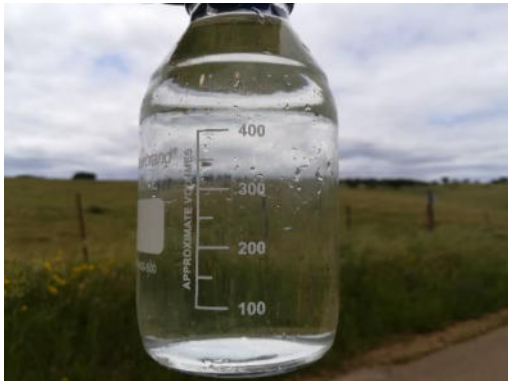
| <b>Características Organoléticas:</b><br><b>Cor:</b> Sem cor<br><b>Cheiro:</b> Sem cheiro<br><b>Turvação:</b> Sem turvação | |

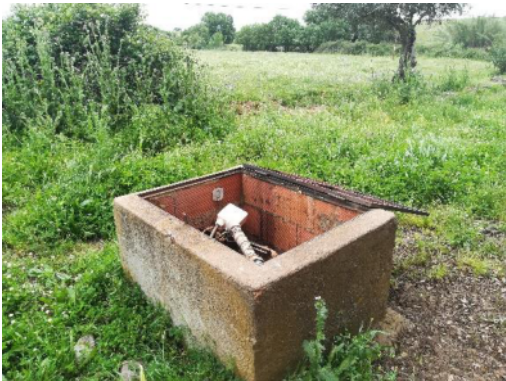
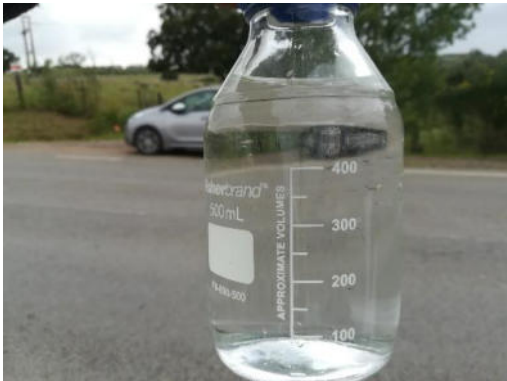
| <b>Características Organoléticas:</b><br><b>Cor:</b> Sem cor<br><b>Cheiro:</b> Sem cheiro<br><b>Turvação:</b> Sem turvação | |
| <b>Observações:</b><br>A água encontra-se tratada com hipoclorito de sódio 13%, em soluções de 3%. | |

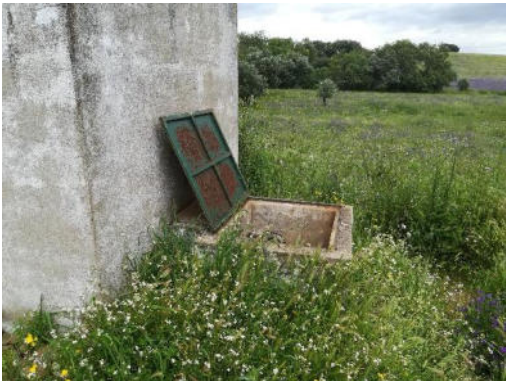
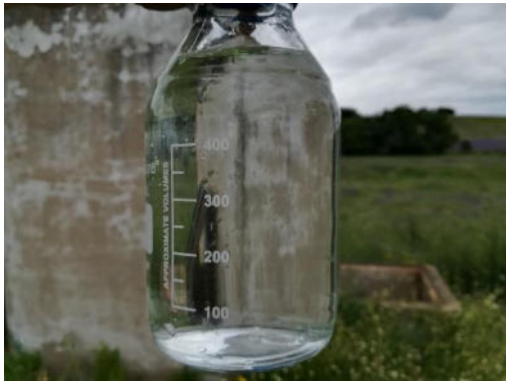
| <b>Características Organoléticas:</b><br><b>Cor:</b> Sem cor<br><b>Cheiro:</b> Sem cheiro<br><b>Turvação:</b> Sem turvação | |
| <b>Observações:</b><br>A água encontra-se tratada com hipoclorito de sódio 13%, em soluções de 3%. | |

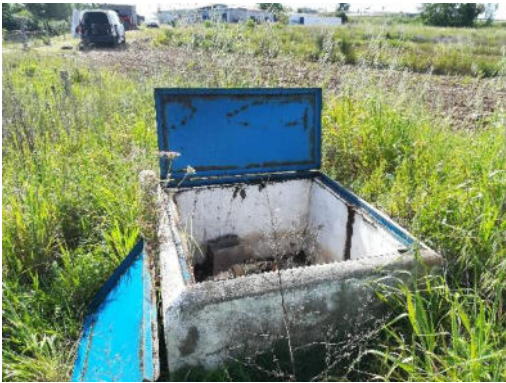
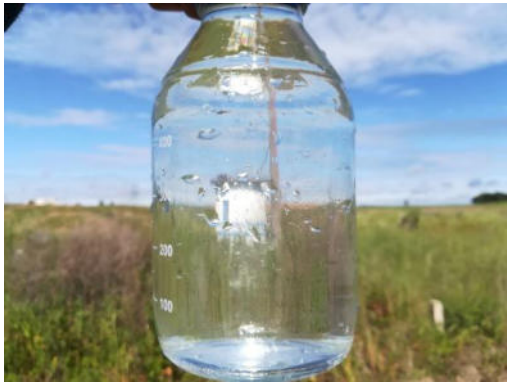
| <b>Características Organoléticas:</b><br><b>Cor:</b> Sem cor<br><b>Cheiro:</b> Sem cheiro<br><b>Turvação:</b> Sem turvação | |

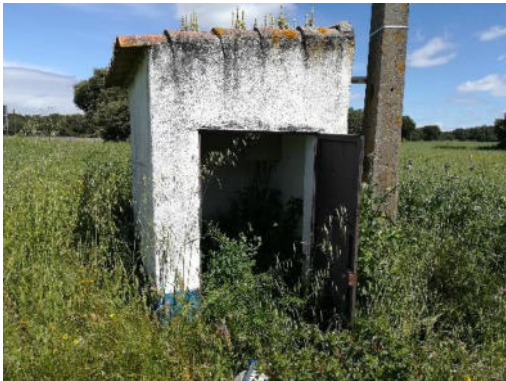
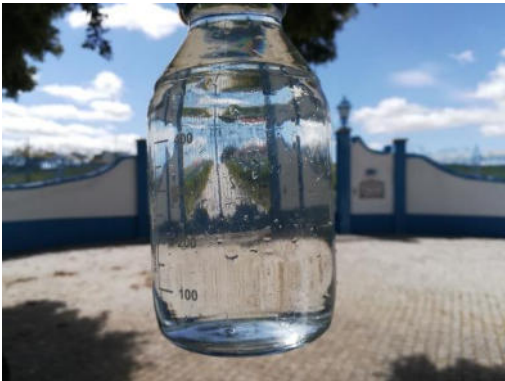
| <b>Características Organoléticas:</b><br><br><b>Cor:</b> Sem cor<br><b>Cheiro:</b> Sem cheiro<br><b>Turvação:</b> Sem turvação | |

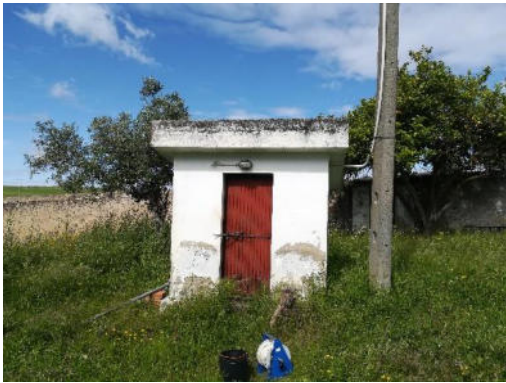
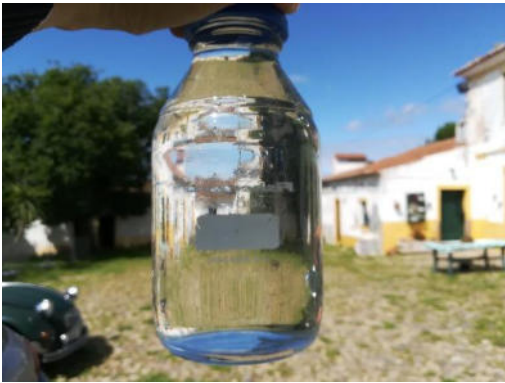
| <b>Características Organoléticas:</b><br><br><b>Cor:</b> Sem cor<br><b>Cheiro:</b> Sem cheiro<br><b>Turvação:</b> Sem turvação | |
