RELATÓRIO FINAL

# ACOMPANHAMENTO AMBIENTAL DA CONSTRUÇÃO DO PARQUE EÓLICO DO DOURO SUL E LINHA ELÉTRICA A 400 kV DE INTERLIGAÇÃO DO PARQUE EÓLICO À SUBESTAÇÃO DE ARMAMAR

Fevereiro 2017

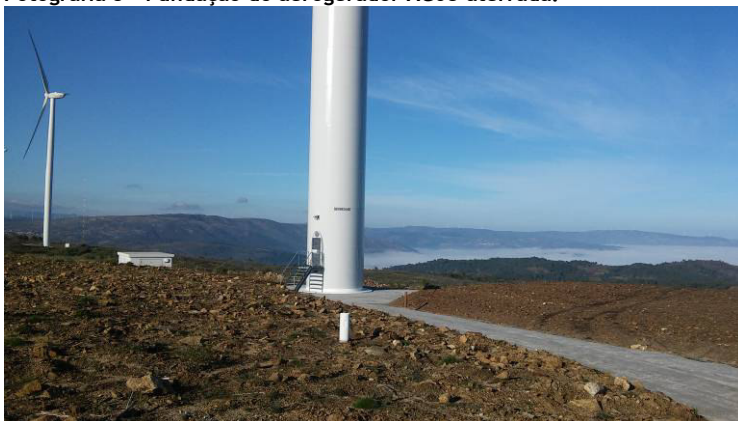
**Fotografia 6 - Área de implantação do aerogerador AG03 após a recuperação paisagística.**

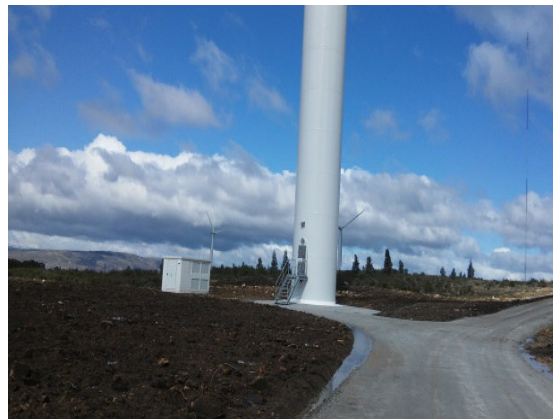
**Fotografia 8 - Área de implantação do aerogerador AG04 após a recuperação paisagística.**

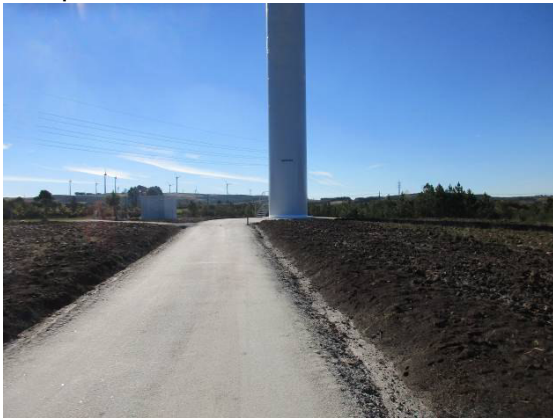
**Fotografia 11 - Área de implantação do aerogerador AG05 após a recuperação paisagística.**

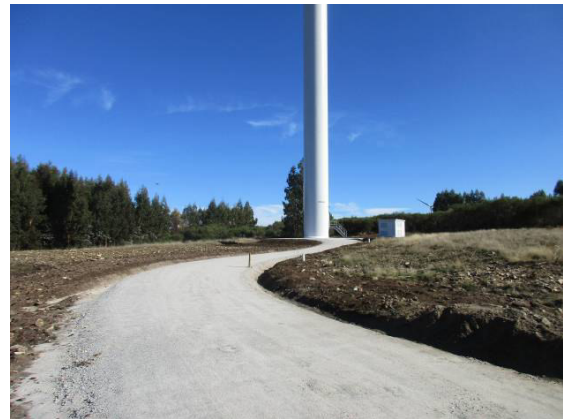
**Fotografia 13 - Área de implantação do aerogerador AG06 após a recuperação paisagística.**

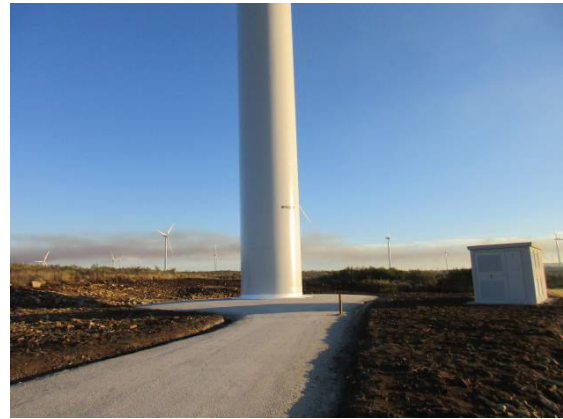
Fotografia 15 - Área de implantação do aerogerador AG07 após a recuperação paisagística.

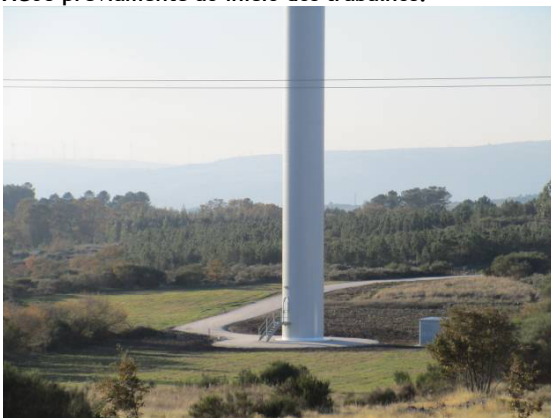
Fotografia 18 - Área de implantação do aerogerador AG08 após a recuperação paisagística.

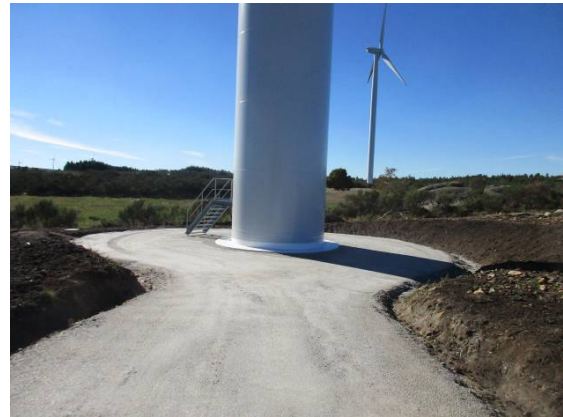
**Fotografia 20 - Área de implantação do aerogerador AG09 após a recuperação paisagística.**

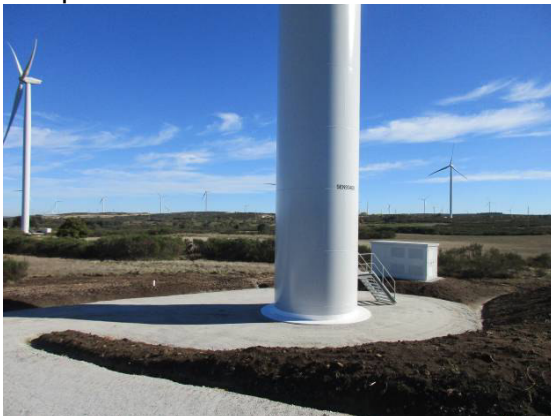
**Fotografia 23 - Área de implantação do aerogerador AG10 após a recuperação paisagística.**

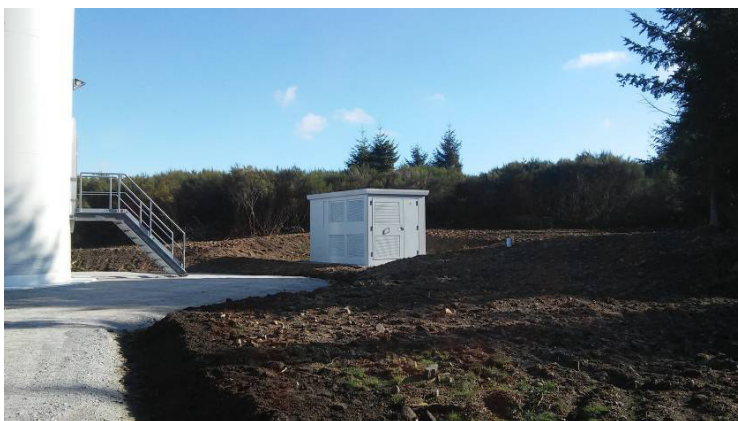
Fotografia 28 - Área de implantação do aerogerador AG12 após a recuperação paisagística.

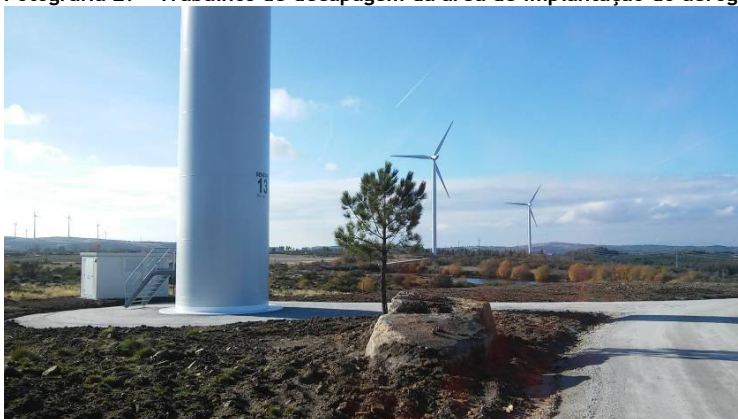
Fotografia 30 - Área de implantação do aerogerador AG13 após a recuperação paisagística.

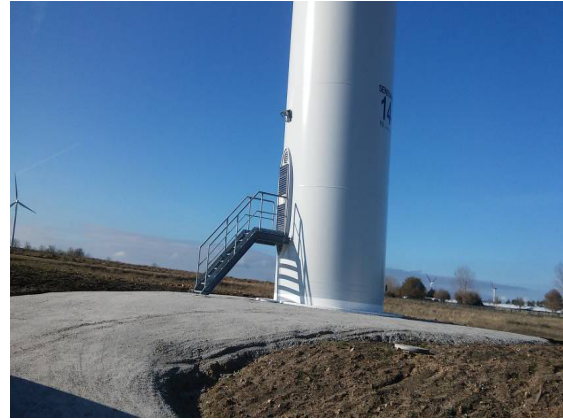
**Fotografia 32 - Área de implantação do aerogerador AG14 após a recuperação paisagística.**

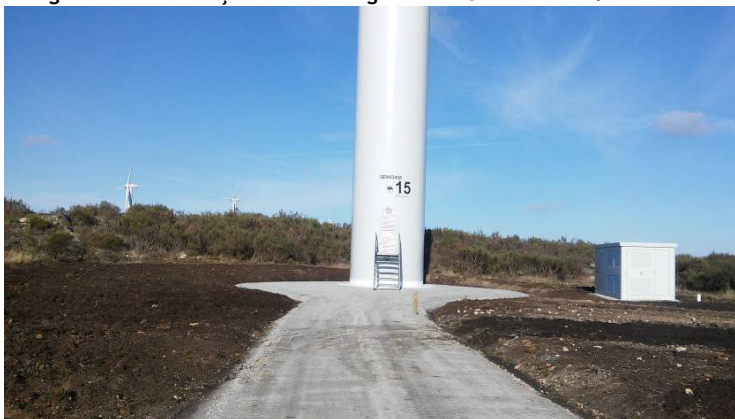
**Fotografia 34 - Área de implantação do aerogerador AG15 após a recuperação paisagística.**

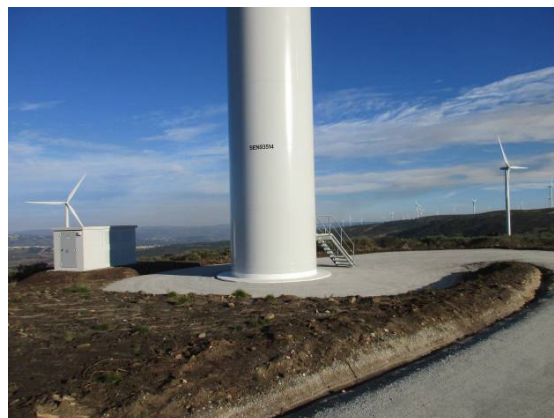
Fotografia 36 - Área de implantação do aerogerador AG16 após a recuperação paisagística.

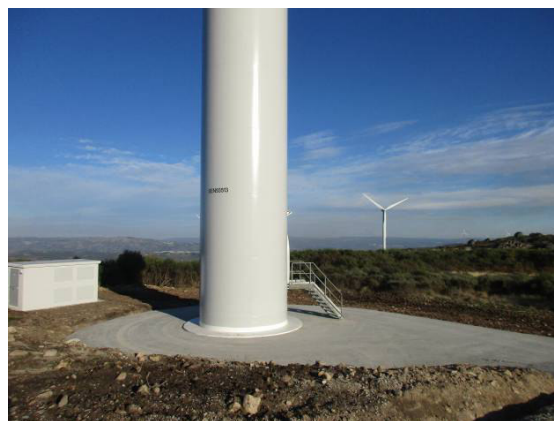
Fotografia 38 - Área de implantação do aerogerador AG17 após a recuperação paisagística.

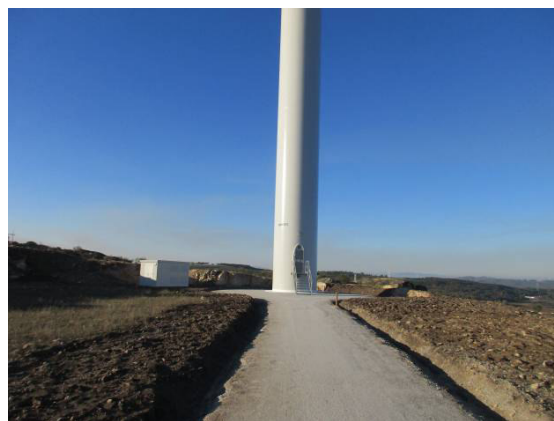
Fotografia 40 - Área de implantação do aerogerador AG18 após a recuperação paisagística.

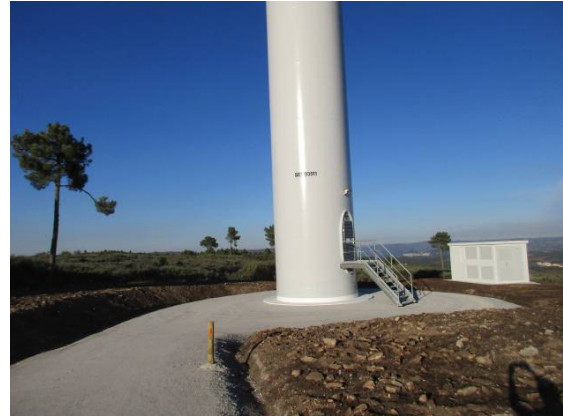
**Fotografia 42 - Área de implantação do aerogerador AG19 após a recuperação paisagística.**

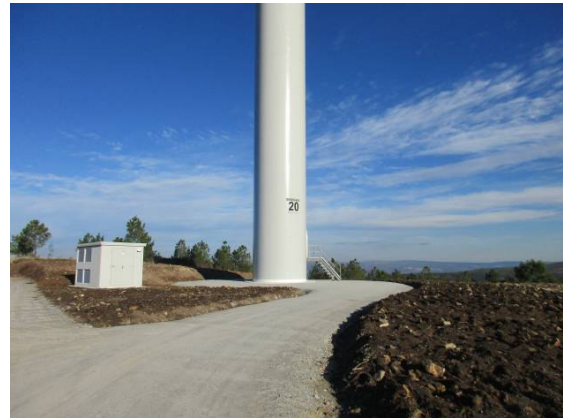
**Fotografia 44 - Área de implantação do aerogerador AG20 após a recuperação paisagística.**

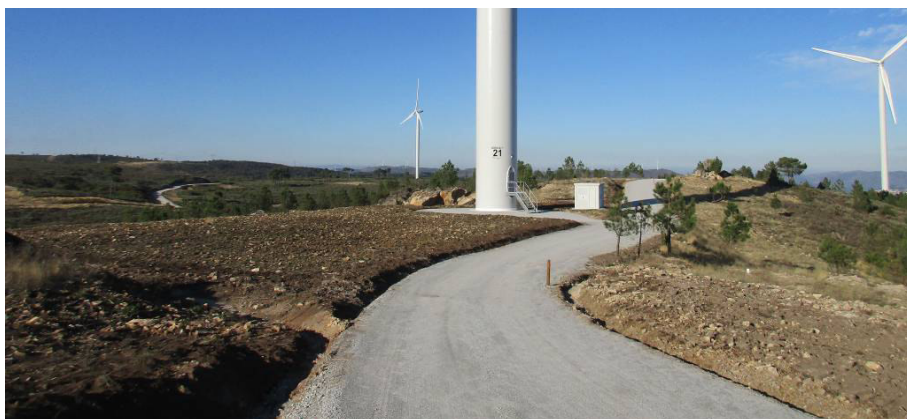
Fotografia 46 - Área de implantação do aerogerador AG21 após a recuperação paisagística.

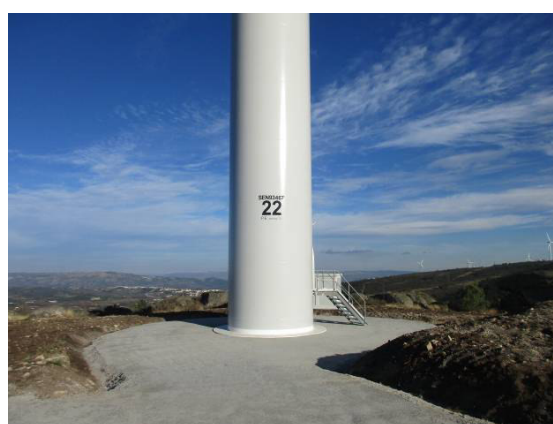
Fotografia 48 - Área de implantação do aerogerador AG22 após a recuperação paisagística.

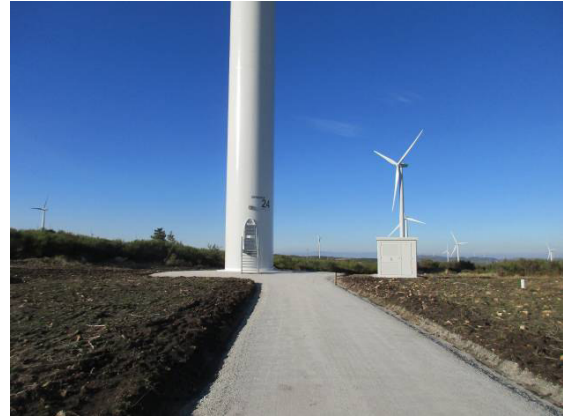
Fotografia 52 - Área de implantação do aerogerador AG24 após a recuperação paisagística.

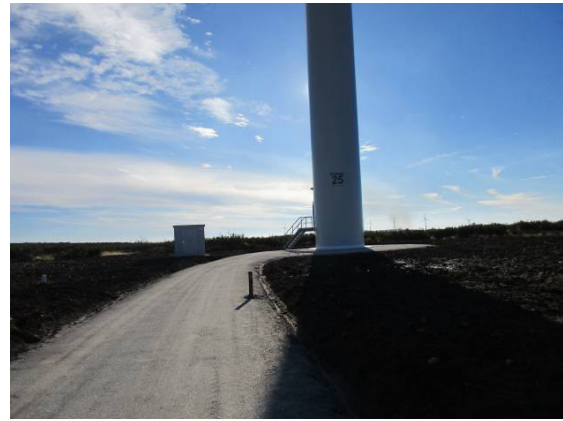
Fotografia 54 - Área de implantação do aerogerador AG25 após a recuperação paisagística.

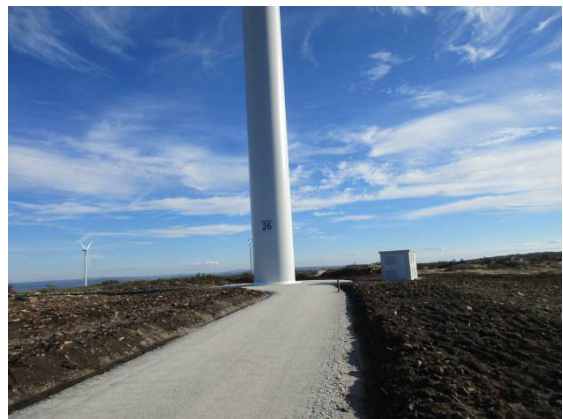
Fotografia 56 - Área de implantação do aerogerador AG26 após a recuperação paisagística.

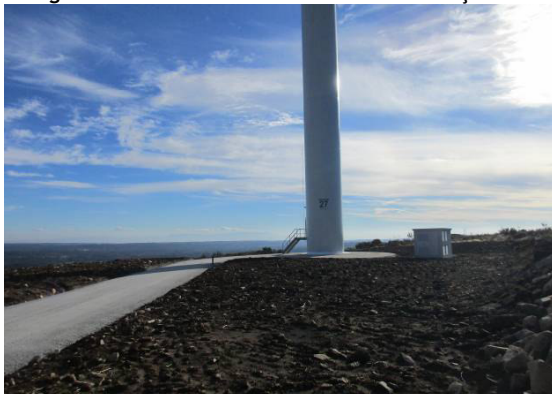
Fotografia 58 - Área de implantação do aerogerador AG27 após a recuperação paisagística.

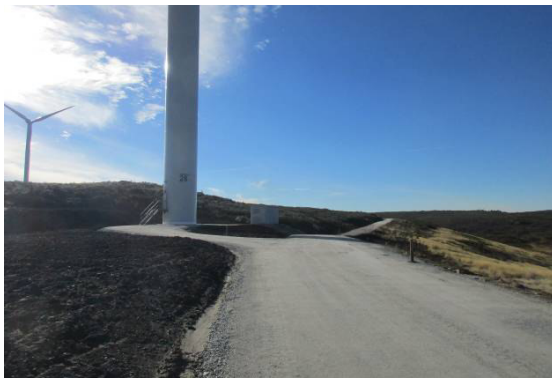
Fotografia 61 - Área de implantação do aerogerador AG28 após a recuperação paisagística.

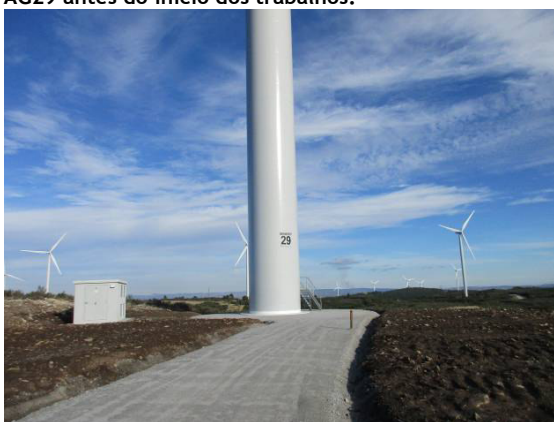
Fotografia 64 - Área de implantação do aerogerador AG29 após a recuperação paisagística.

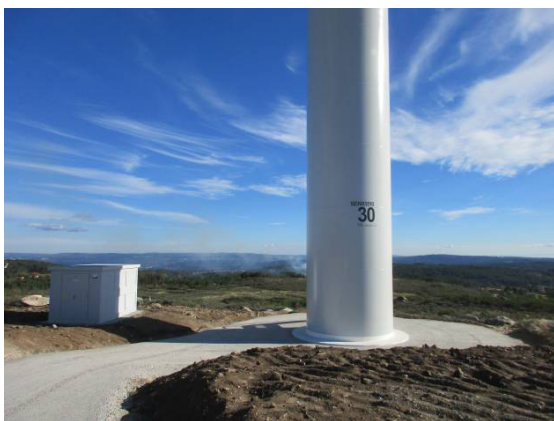
Fotografia 67 - Área de implantação do aerogerador AG30 após a recuperação paisagística.

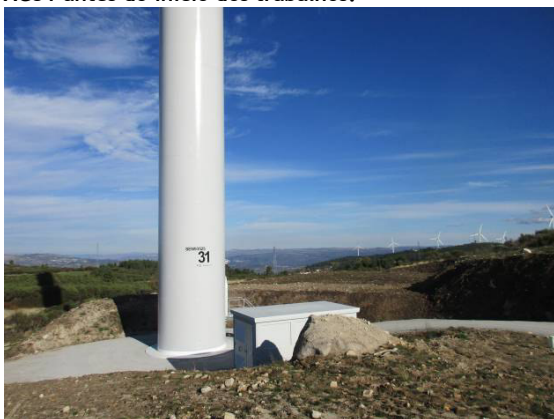
Fotografia 70 - Área de implantação do aerogerador AG31 após a recuperação paisagística.

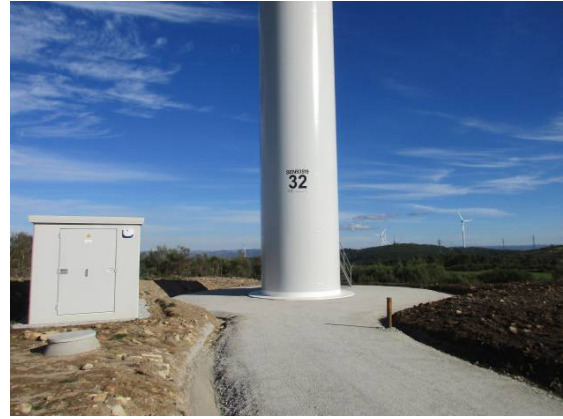
Fotografia 72 - Área de implantação do aerogerador AG32 após a recuperação paisagística.

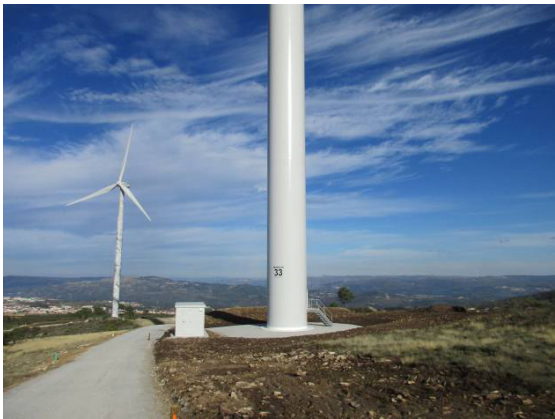
Fotografia 75 - Área de implantação do aerogerador AG33 após a recuperação paisagística.

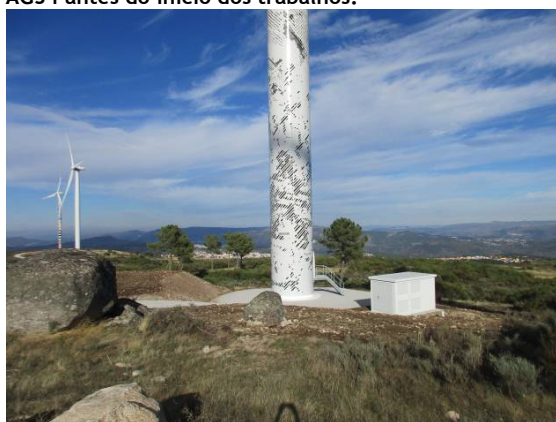
Fotografia 78 - Área de implantação do aerogerador AG34 após a recuperação paisagística.

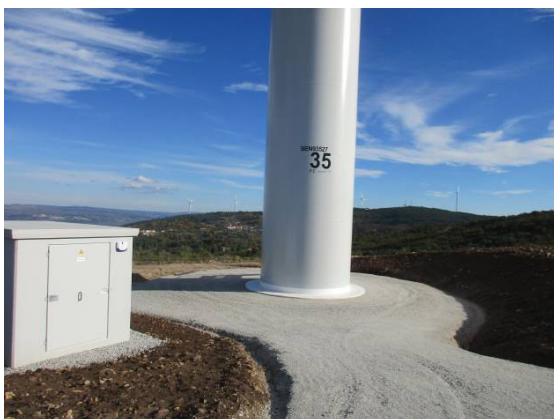
Fotografia 81 - Área de implantação do aerogerador AG35 após a recuperação paisagística.

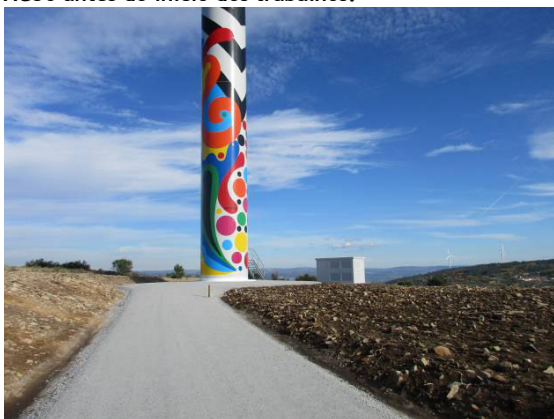
Fotografia 84 - Área de implantação do aerogerador AG36 após a recuperação paisagística.

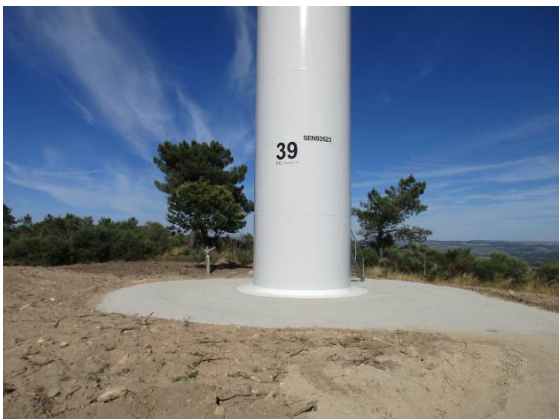
Fotografia 91 - Área de implantação do aerogerador AG39 após a recuperação paisagística.

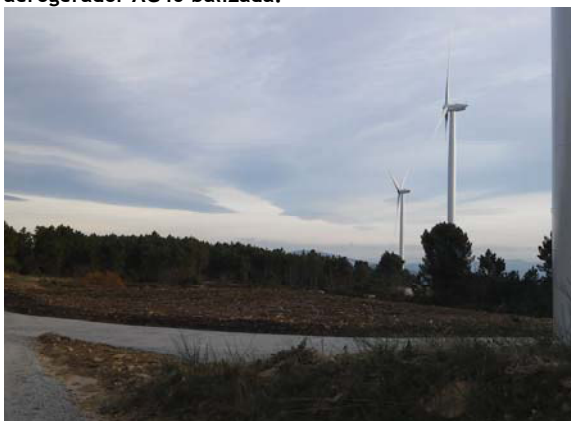
Fotografia 94 Área de implantação do aerogerador AG40 após a recuperação paisagística.

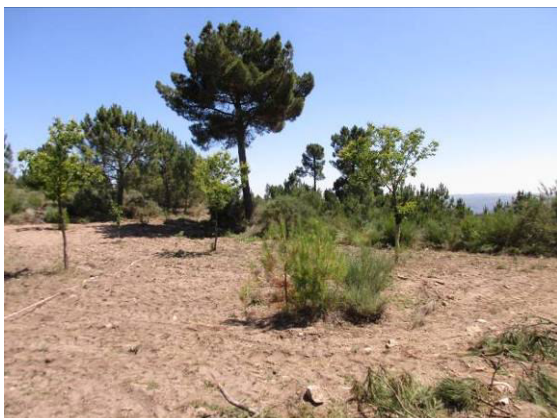
Fotografia 95 - Área de implantação do aerogerador AG41 antes da intervenção.

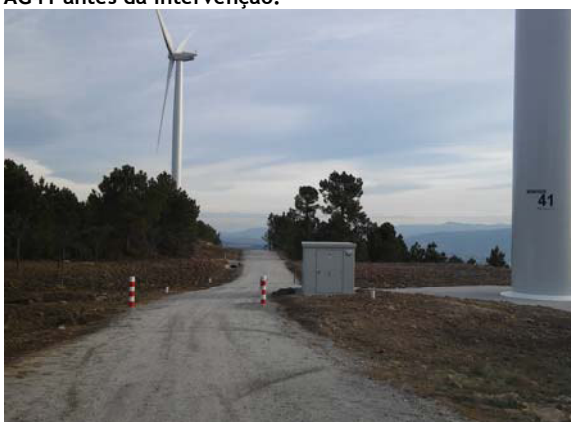
Fotografia 97 - Área de implantação do aerogerador AG41 após a recuperação paisagística.

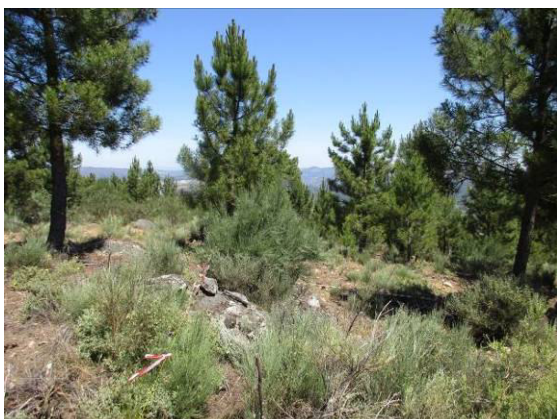
Fotografia 98 - Área de implantação do aerogerador AG42 antes do início da intervenção.

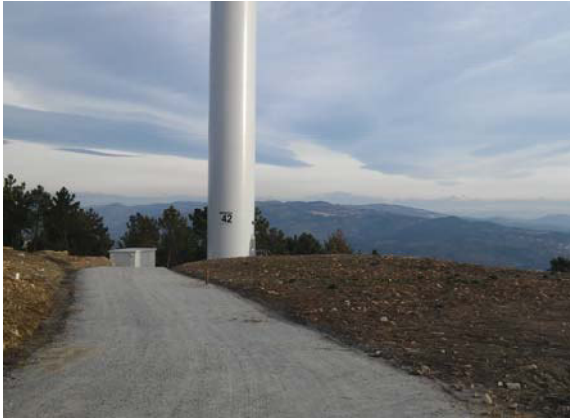
Fotografia 100 - Área de implantação do aerogerador AG42 após a recuperação paisagística.

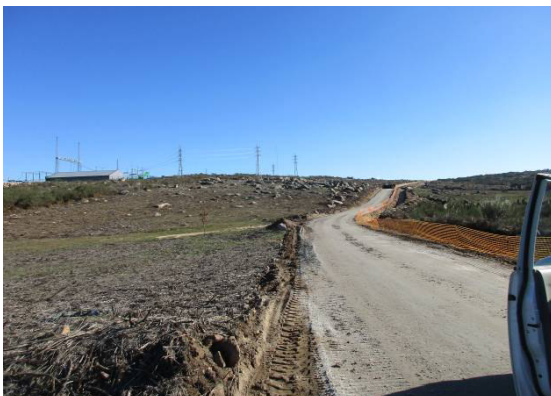
Fotografia 109 - Balizagem da área intervencionada na via L1, a oeste da Subestação.

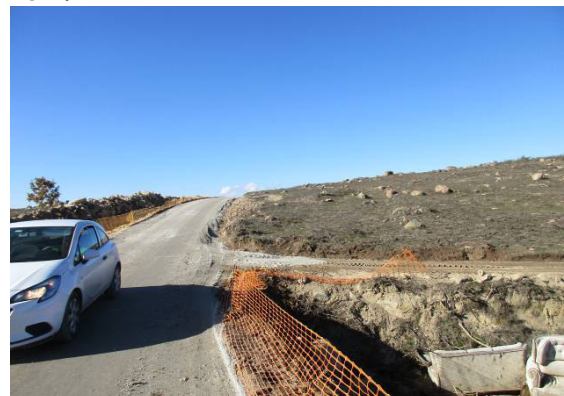
Fotografia 110 - Trabalhos de estabilização do talude na via N1 com recurso a revestimento em pedra.

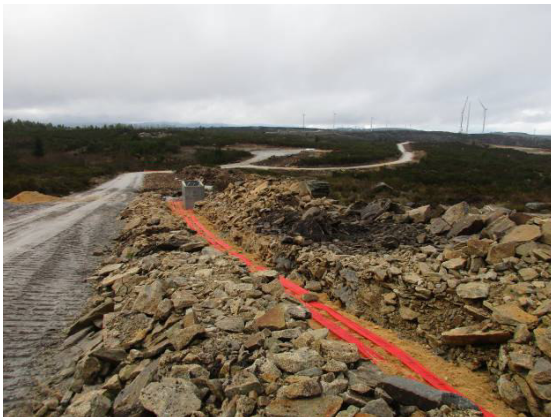
Fotografia 129 - Execução da junção de cabos na vala ao longo da via L8, entre os aerogeradores AG24 e AG25.

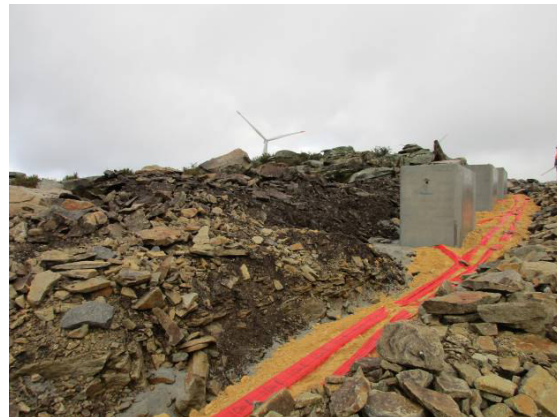
Fotografia 130 - Vala de cabos concluída na via L1, junto à Subestação.

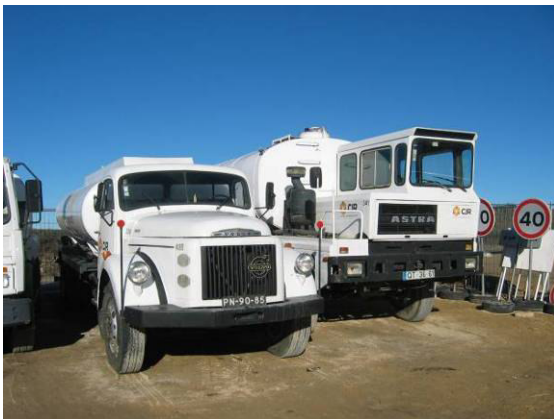
**Fotografia 133 - Viaturas aparcadas na área de estaleiro.**

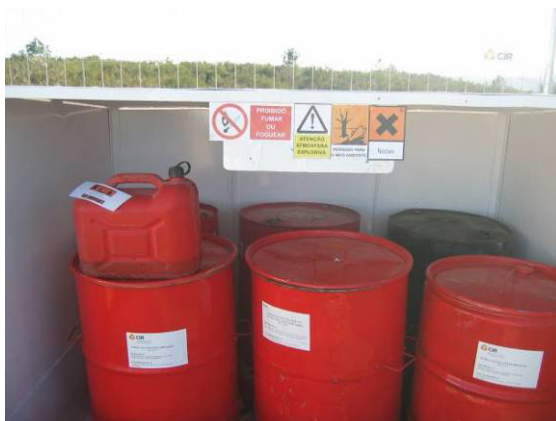
Fotografia 137 - Bacias de retenção para armazenamento temporário de substâncias perigosas na área de estaleiro.

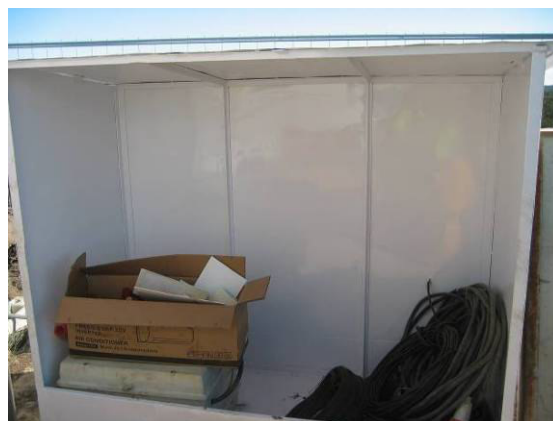
Fotografia 138 - Ecoponto instalado na área social do estaleiro.

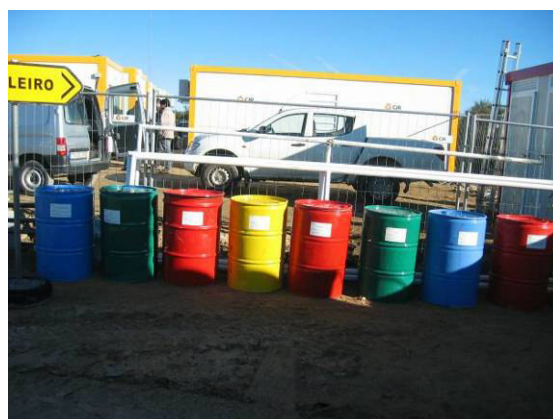
Fotografia 139 - Meios para triagem e armazenamento temporário de resíduos.

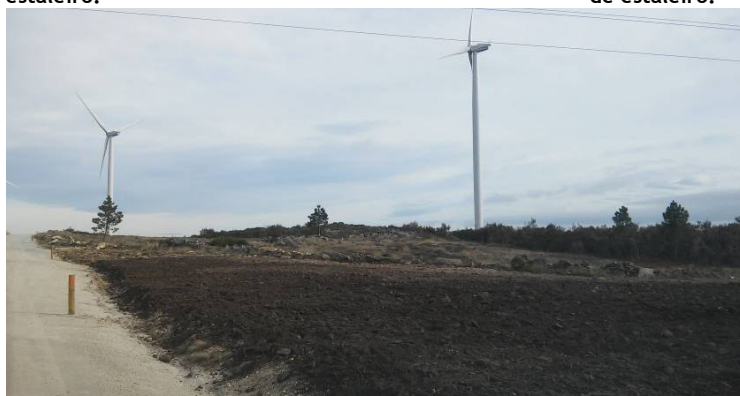
Fotografia 142 - Área de estaleiro após a implementação das medidas de recuperação paisagística.

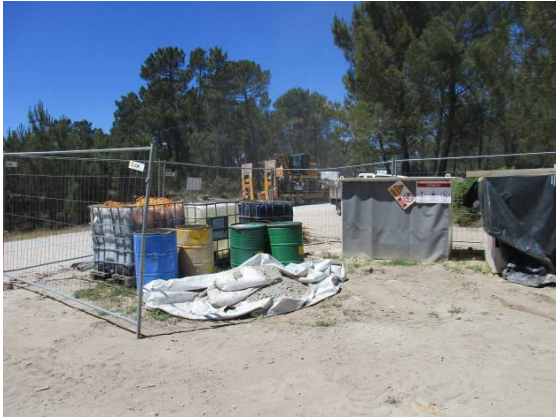
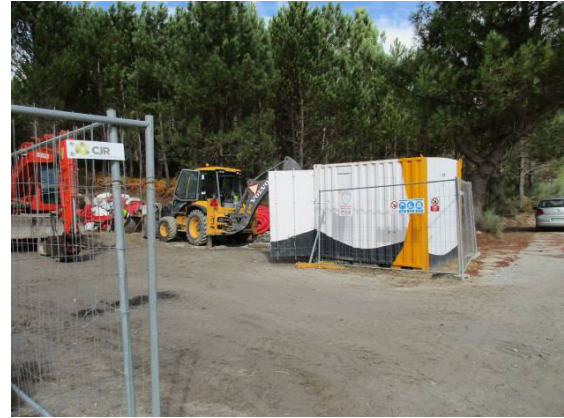
**Fotografia 143 - Área de apoio aos trabalhos no núcleo da Aldeia de Nacomba vedada e organizada por áreas funcionais.**

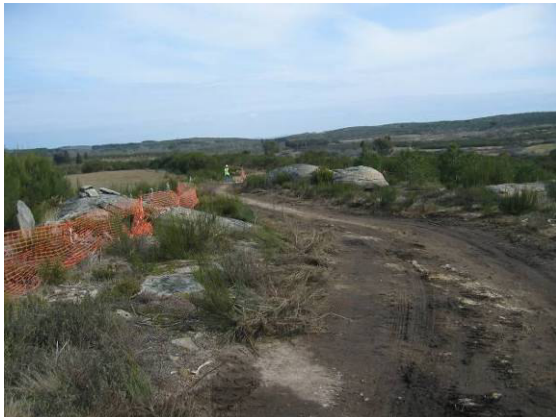
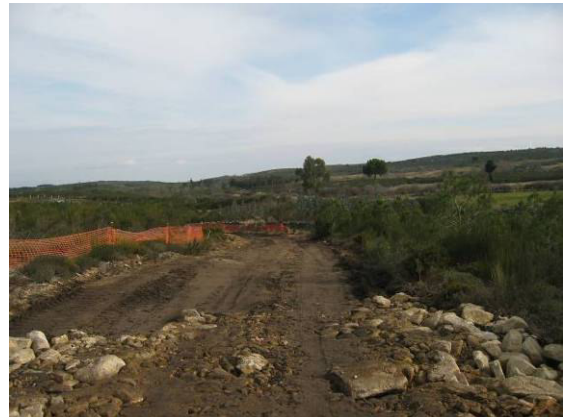
**Fotografia 145 - Balizagem da área de intervenção na via L11, de acesso ao aerogerador AG29.**

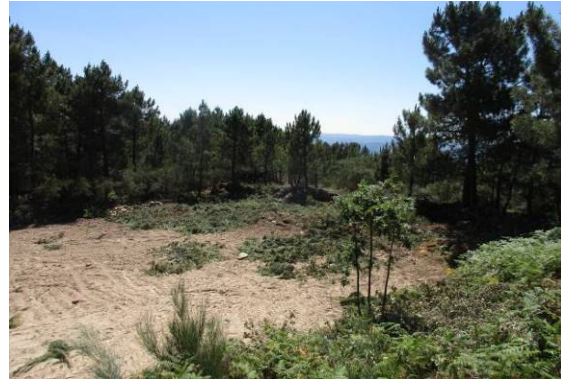
Fotografia 147 - Corte de árvores no local de implantação do aerogerador AG40.

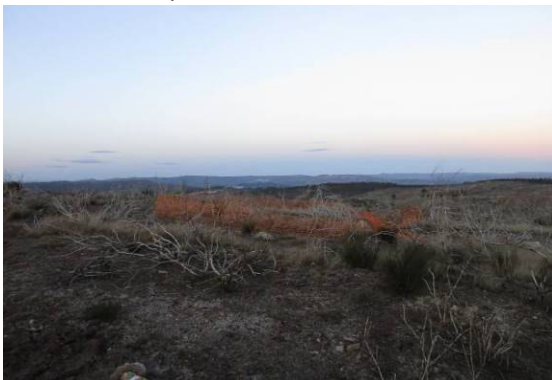
Fotografia 148 - Balizagem de uma ocorrência patrimonial na via A2, entre o aerogerador AG03 e AG04

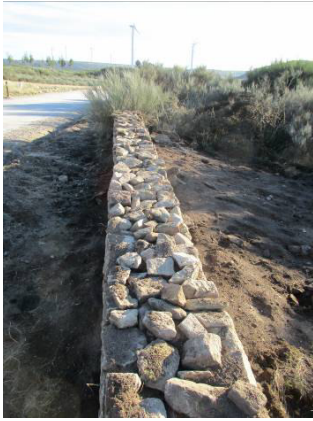
Fotografia 154 - Muro de pedra seca reconstruído na proximidade do aerogerador AG19.

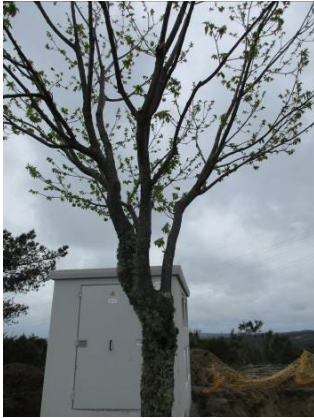
**Fotografia 159 - Exemplar de castanheiro preservado junto ao aerogerador AG39.**

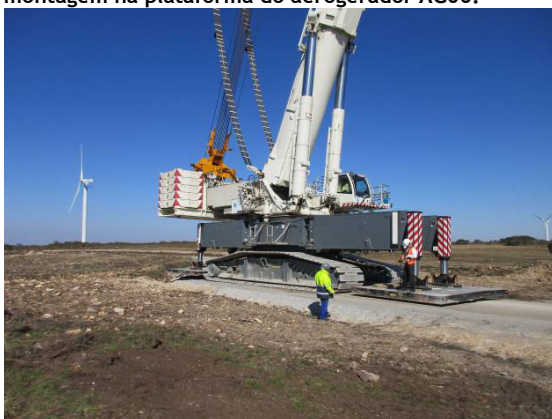
**Fotografia 164 - Deslocação da grua de montagem mecânica no percurso entre os aerogeradores AG25 e AG26.**

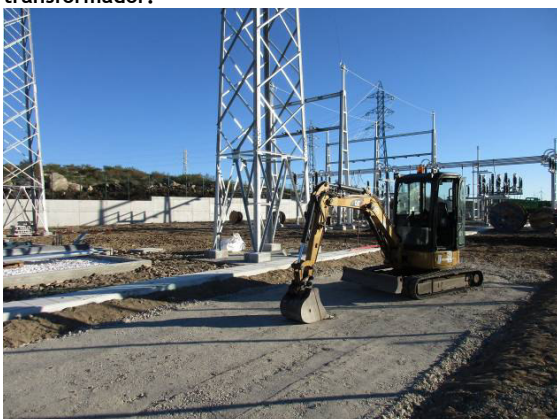
Fotografia 15 - Aterro da plataforma da Subestação.

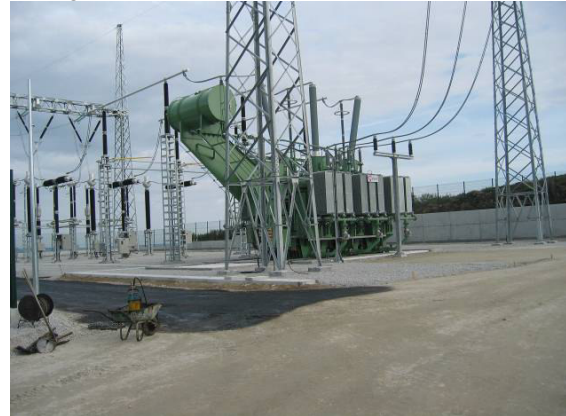
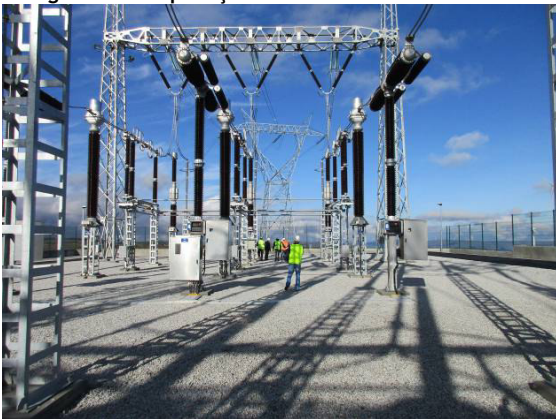
Fotografia 20 - Subestação concluída.

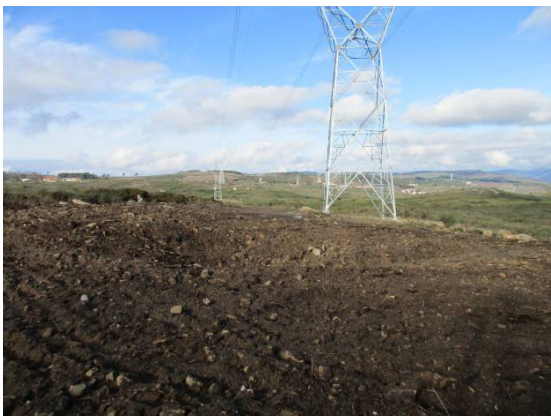
Fotografia 22 - Envoltório do EC-SE após a implementação das medidas de recuperação paisagística.

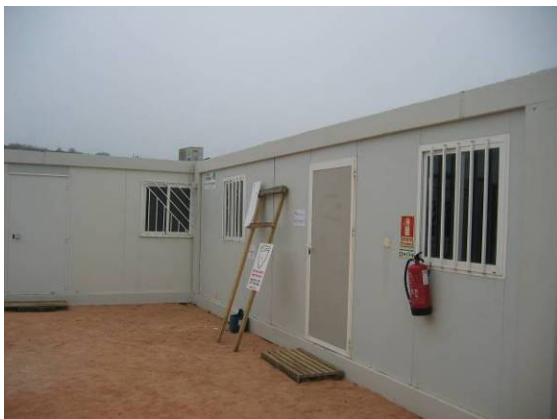
**Fotografia 34 - Contentores para escritórios.**

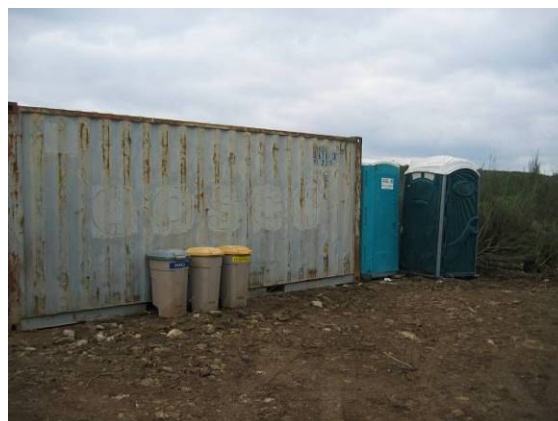
Fotografia 37 - Ecoponto.

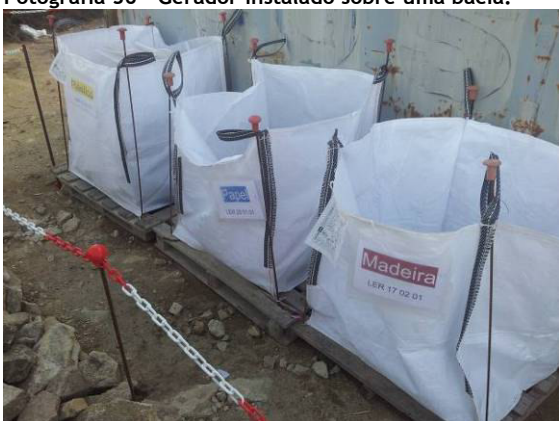
Fotografia 38 - Meios para triagem e armazenamento temporário de resíduos.

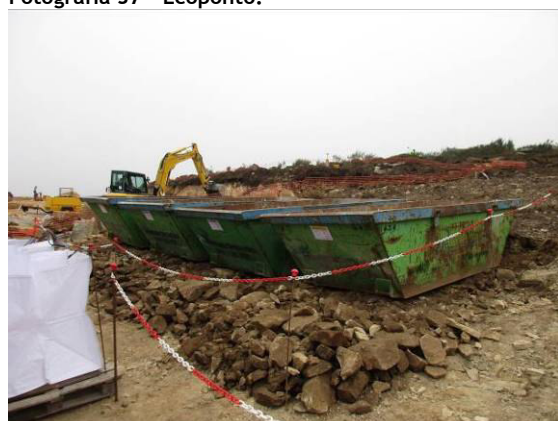
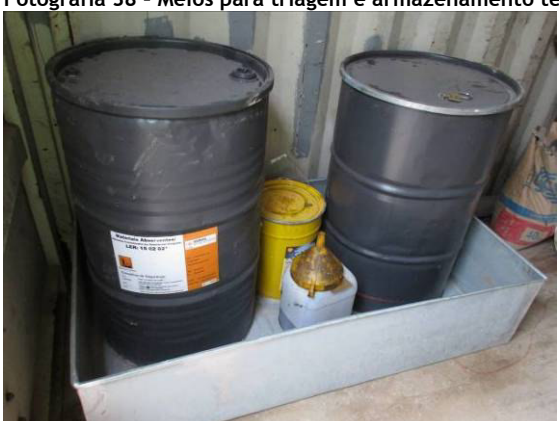
Fotografia 39 - Meios para armazenamento temporário de resíduos perigosos.

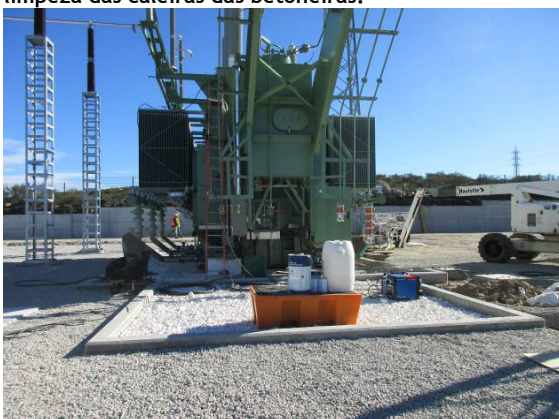
Fotografia 45 - Substâncias poluentes na frente de trabalhos da Subestação, colocadas sobre uma bacia de retenção.

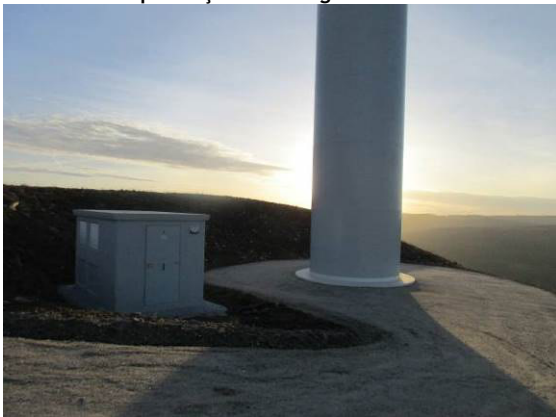
**Fotografia 3 - Raquete do aerogerador AG01 após a implementação das medidas de recuperação paisagística.**

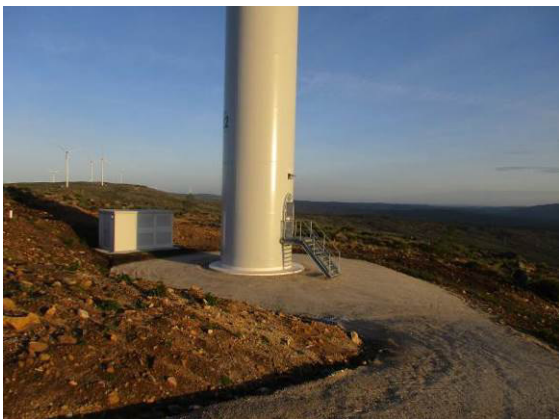
Fotografia 6 - Raquete do aerogerador AG02 após a implementação das medidas de recuperação paisagística.

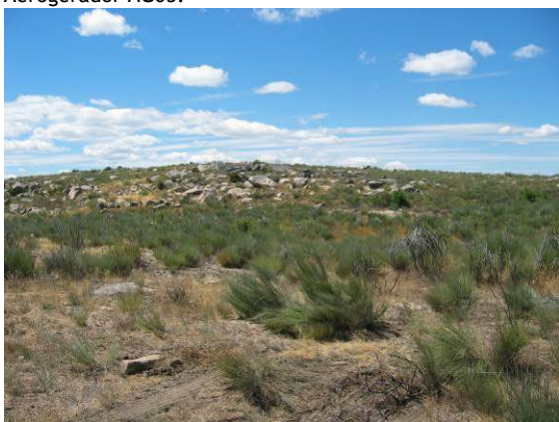
Fotografia 7 - Local previsto para a implantação do aerogerador AG03.

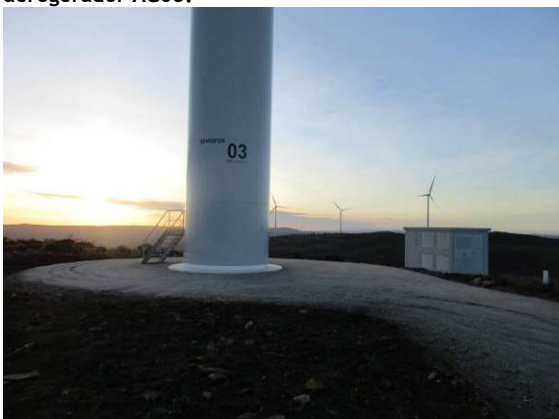
Fotografia 9 - Raquete do aerogerador AG03 após a implementação das medidas de recuperação paisagística.

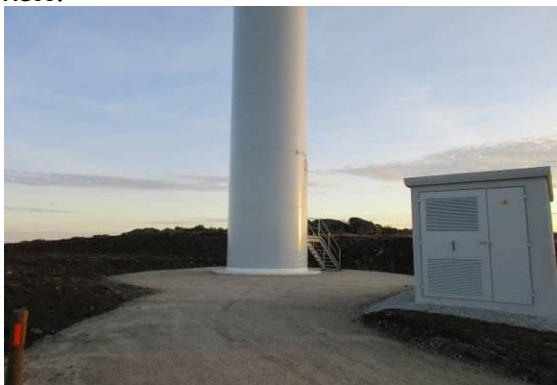
Fotografia 15 - Raquete do aerogerador AG05 após a recuperação paisagística.

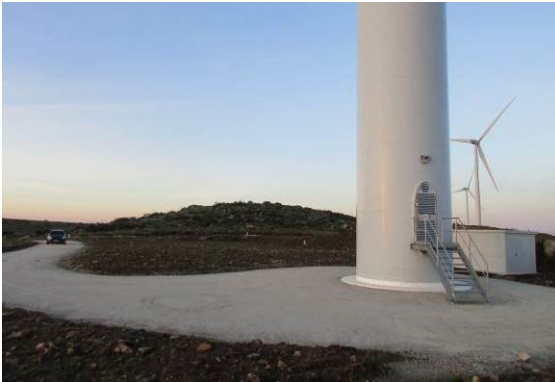
**Fotografia 18 - Local de implantação do aerogerador AG06 após a recuperação paisagística.**

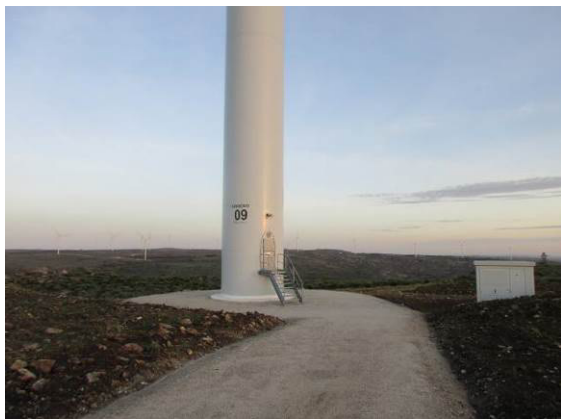
**Fotografia 27 - Área de implantação do aerogerador AG09 após a implementação das medidas de recuperação paisagística.**

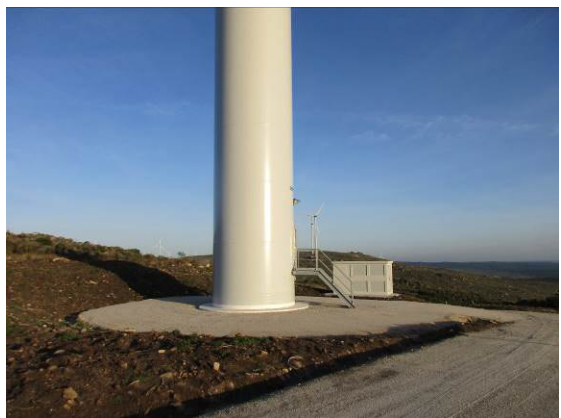
**Fotografia 30 - Raquete do aerogerador AG10 após a implementação das medidas de recuperação paisagística.**

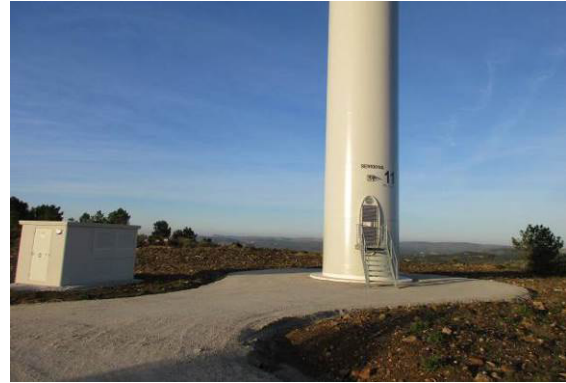
Fotografia 32 - Raquete do aerogerador AG11 após a recuperação paisagística.

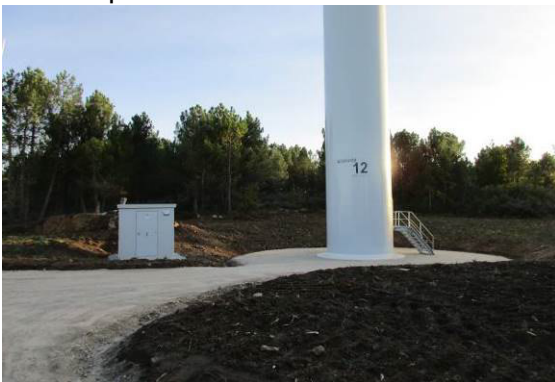
Fotografia 35 - Raquete do aerogerador AG12 após a implementação das medidas de recuperação paisagística.

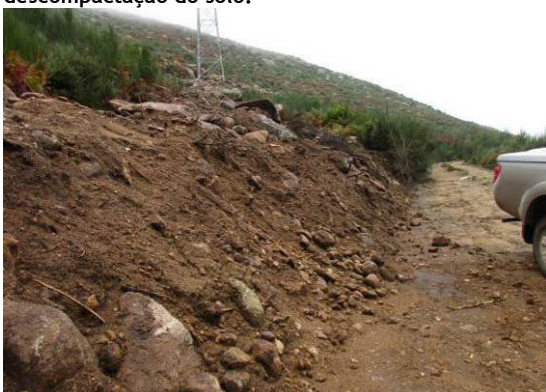
Fotografia 14 - Local de implantação do apoio 5 com reposição da topografia.

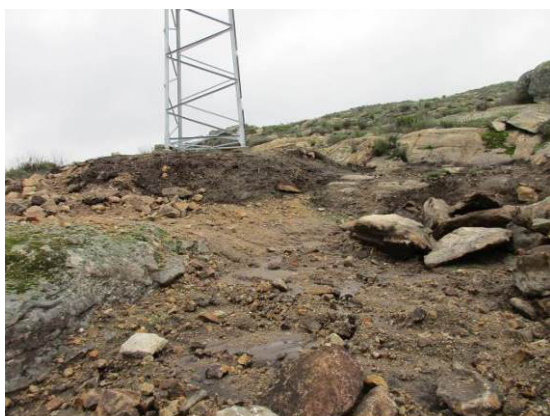
Fotografia 20 - Muro de pedra seca reconstruído e acesso ao apoio 8 descompactado.

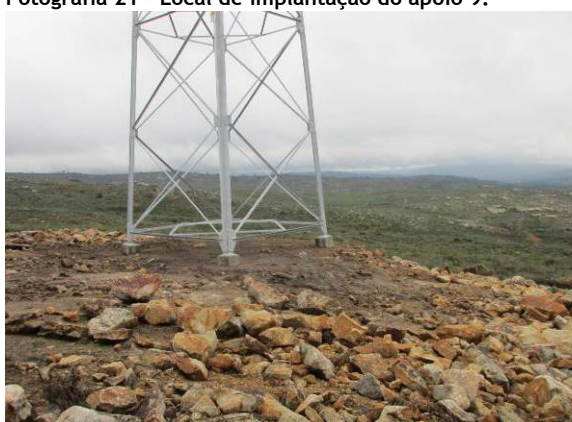
Fotografia 22 - Acesso ao apoio 9 descompactado.

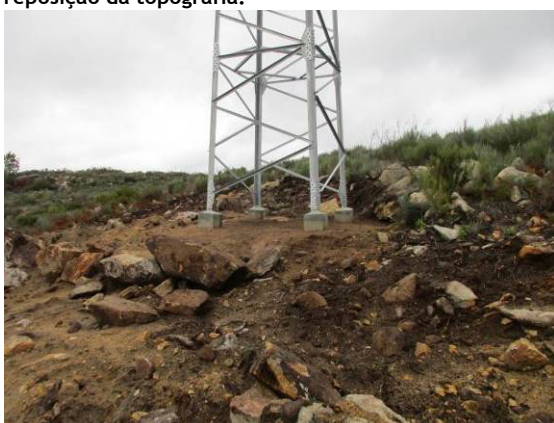
Fotografia 26 - Acesso ao apoio 11 descompactado.

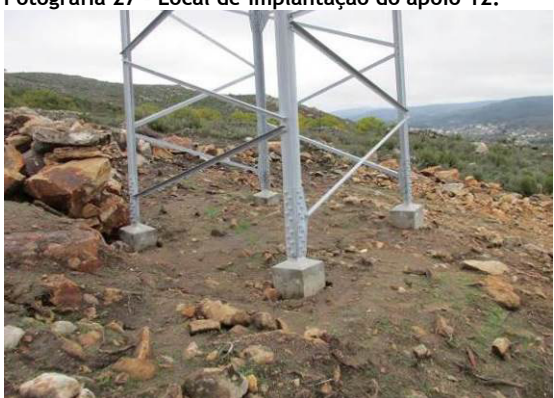
Fotografia 28 - Acesso ao apoio 12 descompactado.

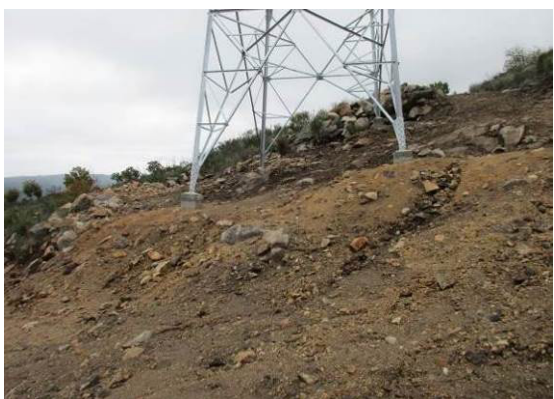
Fotografia 30 - Muro de pedra seca reconstruído e acesso para o apoio 13 descompactado.

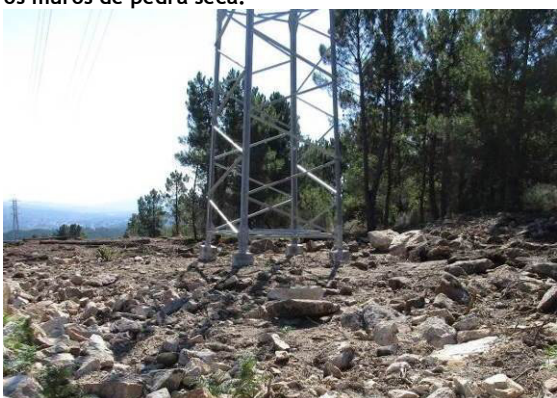
**Fotografia 38 - Acesso ao apoio 18 descompactado e muro de pedra seca reconstruído.**

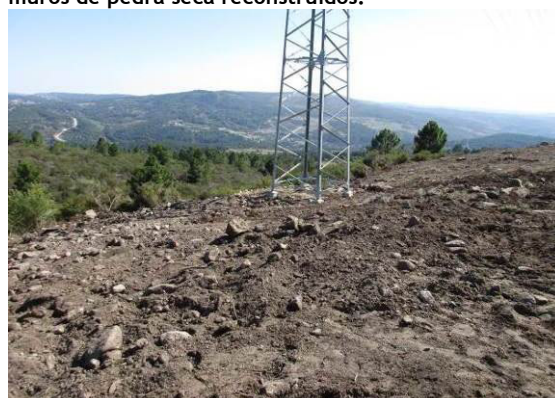
Fotografia 43 - Local de implantação do apoio 21 com reposição da topografia.

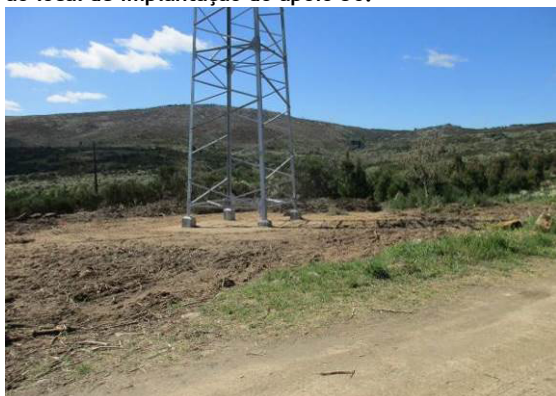
Fotografia 70 - Solo descompactado no acesso ao local de implantação do apoio 37.

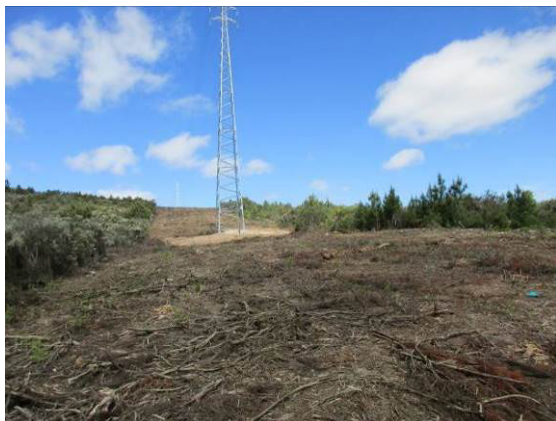
Fotografia 72 - Acesso ao apoio 39 descompactado.

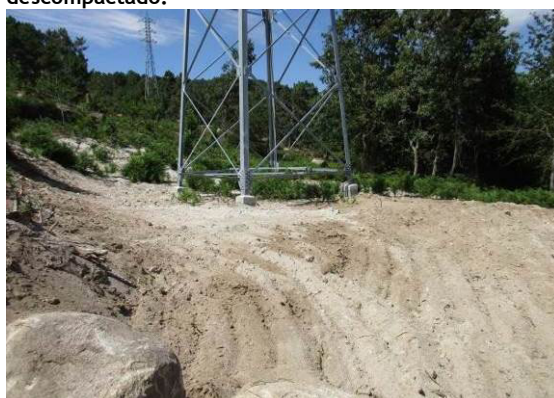
Fotografia 102 - Local de implantação do apoio 54-B com reposição da topografia.

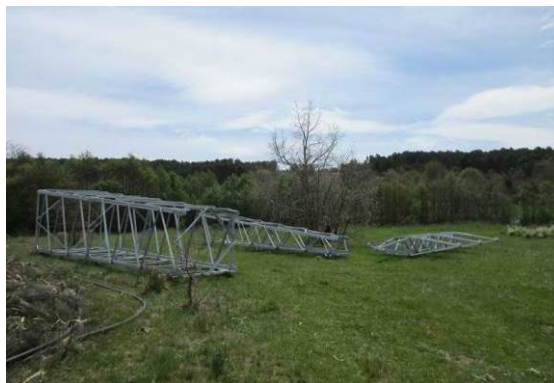
Fotografia 122 - Apoio 64 assembled.

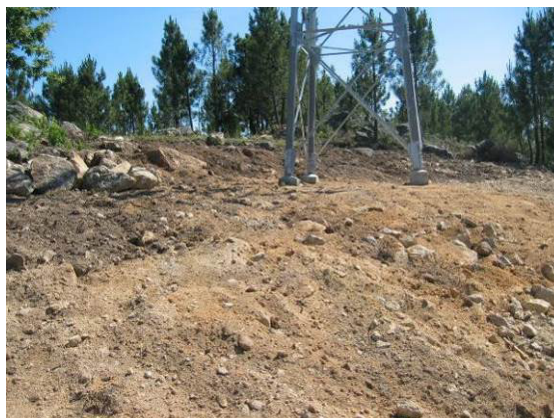
Fotografia 127 - Local de implantação do apoio 67 com a reposição da topografia e solo descompactado.

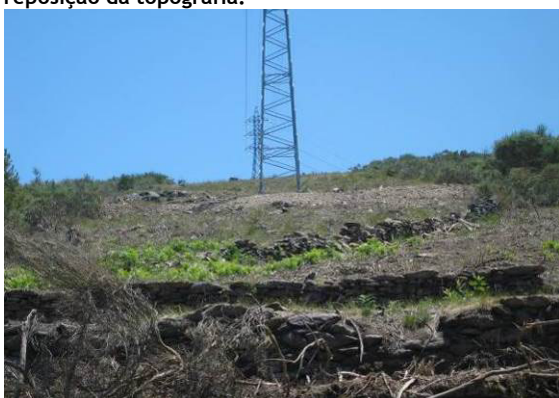
Fotografia 158 - Local de implantação do apoio 85.
