RELATÓRIO FINAL

# ACOMPANHAMENTO AMBIENTAL DA CONSTRUÇÃO DO PARQUE EÓLICO DO DOURO SUL E LINHA ELÉTRICA A 400 kV DE INTERLIGAÇÃO DO PARQUE EÓLICO À SUBESTAÇÃO DE ARMAMAR

Fevereiro 2017

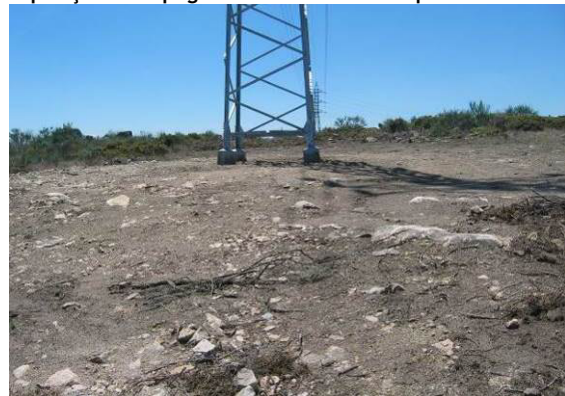
Fotografia 171 - Local de implantação do apoio 93.

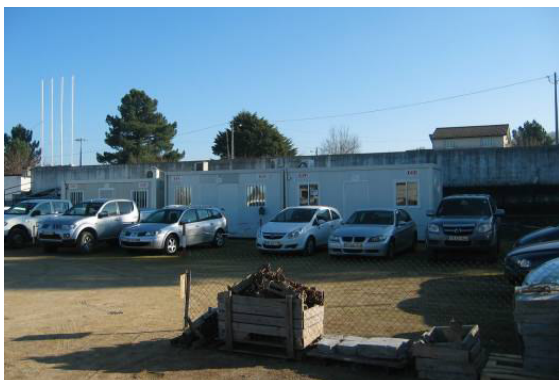
Fotografia 183 - Contentores de escritórios e estacionamento na área social do estaleiro de Leomil.

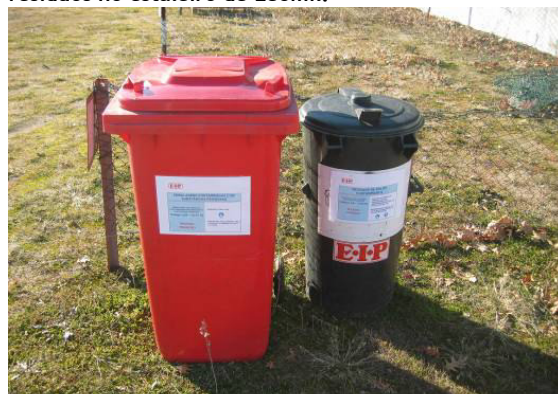
Fotografia 187 - Contentores para depósito de resíduos.

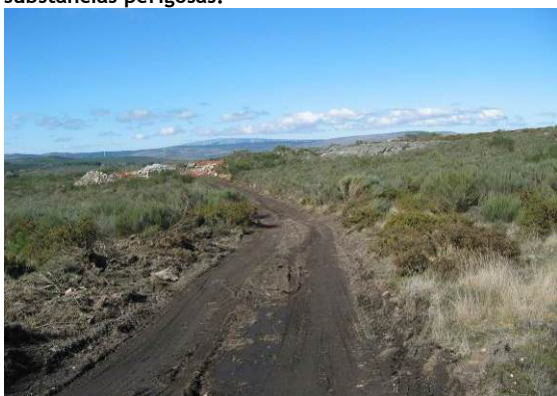
Fotografia 194 - Trilho aberto para aceder à área de implantação do apoio 95.

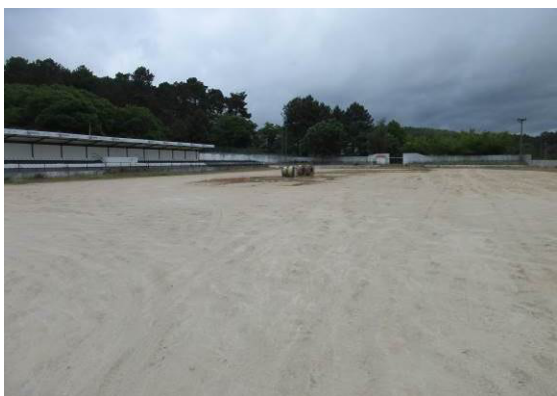
Fotografia 196 - Local onde se encontrava o estaleiro de apoio à construção da Linha Elétrica em Leomil, após a desmobilização.

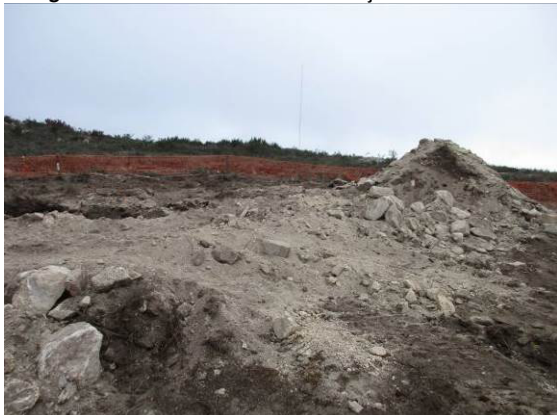
Fotografia 201 - Materiais de escavação do cabouco do apoio 71 armazenados em pargas.

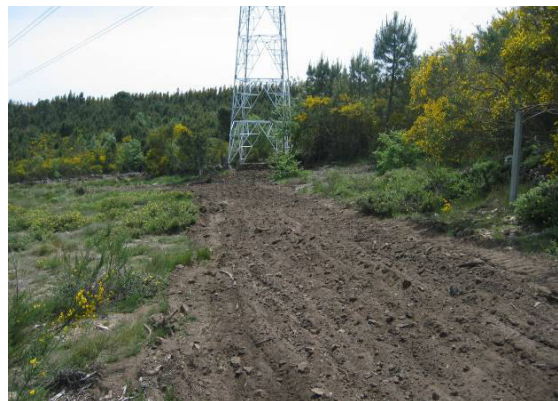
Fotografia 17 - Acesso ao apoio 8 descompactado.

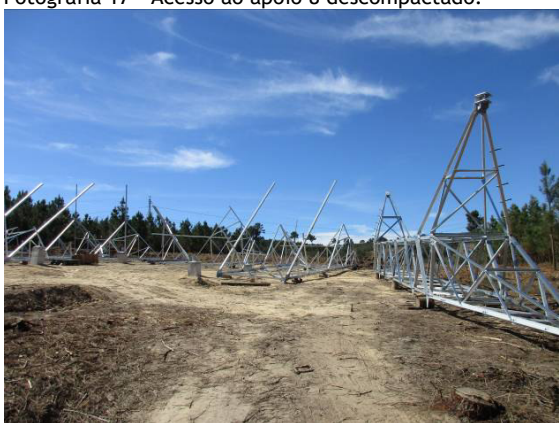
Fotografia 18 - Assemblagem da estrutura metálica do apoio 9.

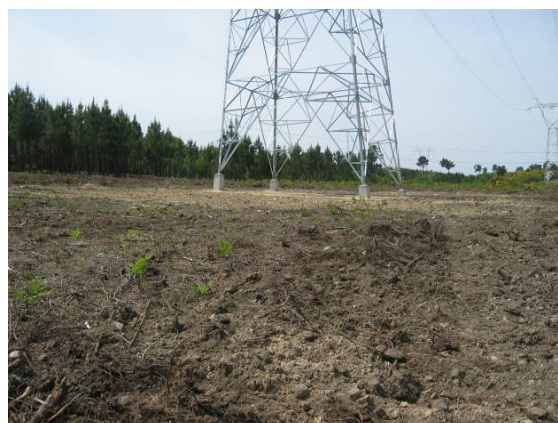
Fotografia 19 - Área de implantação do apoio 9 após a reposição das condições iniciais.

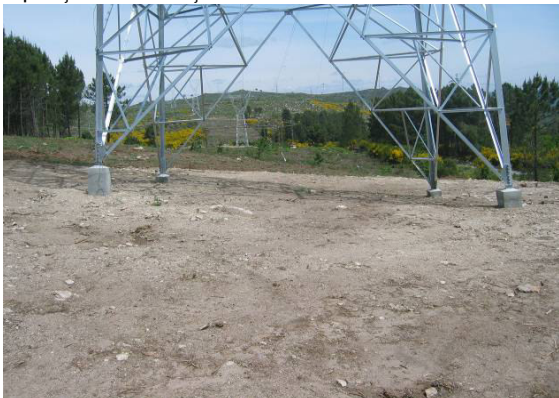
Fotografia 28 - Área de implantação do apoio 14 após a reposição das condições iniciais.

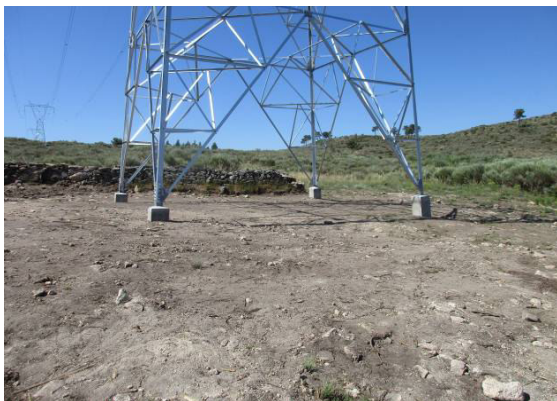
Fotografia 38 - Área de implantação do apoio 21 após a reposição das condições iniciais.

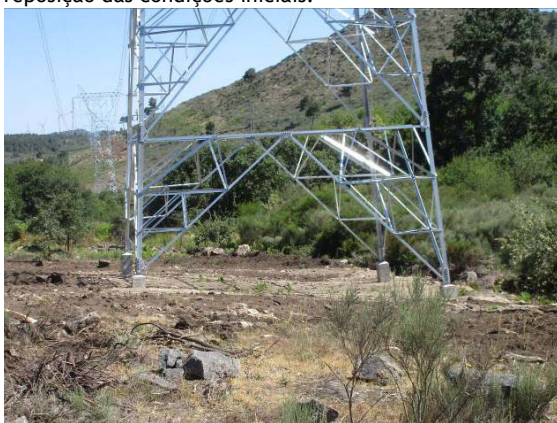
Fotografia 43 - Área de implantação do apoio 23 após a reposição das condições iniciais.

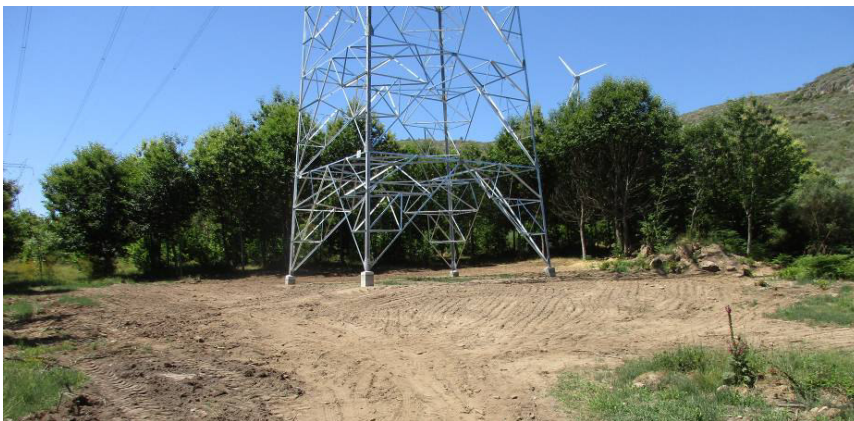
Fotografia 45 - Área de implantação do apoio 24 após a reposição das condições iniciais.

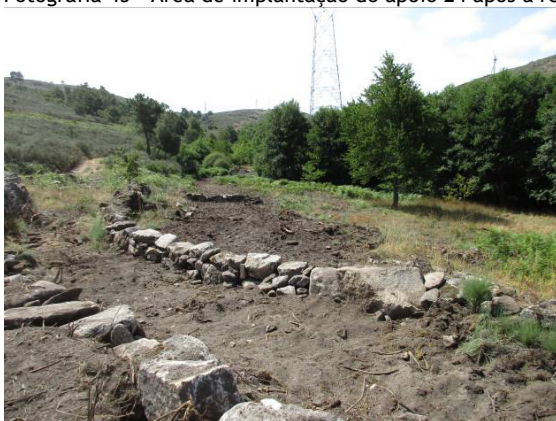
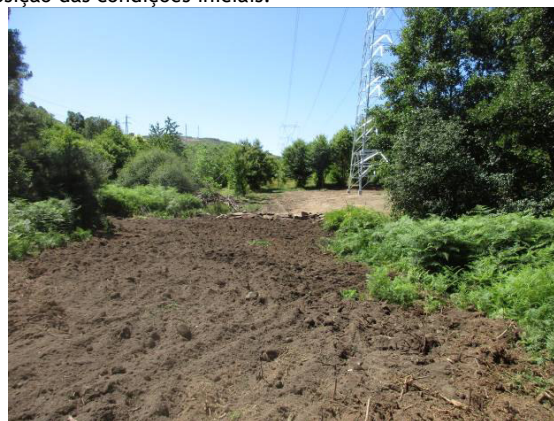
Fotografia 46 - Acesso ao apoio 24 descompactado e muro de pedra seca reconstruído.

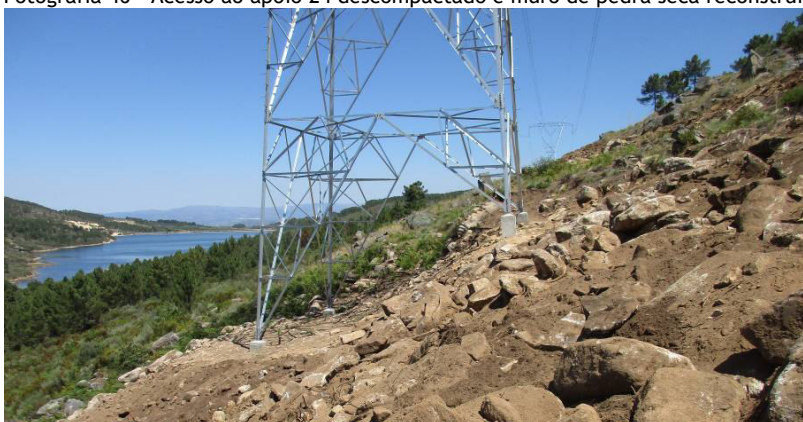
Fotografia 47 - Área de implantação do apoio 25 após a reposição das condições iniciais.

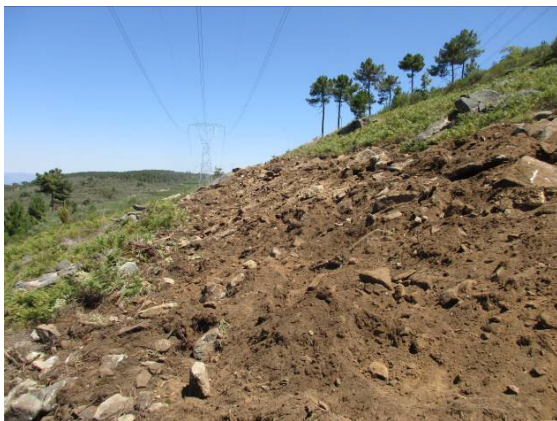
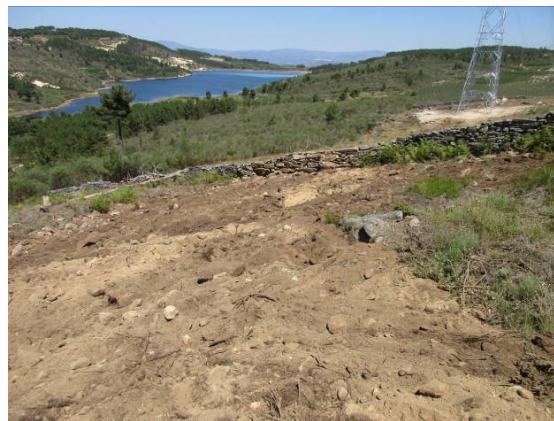
Fotografia 49 - Acesso ao apoio 26 descompactado e muro de pedra seca reconstruído.

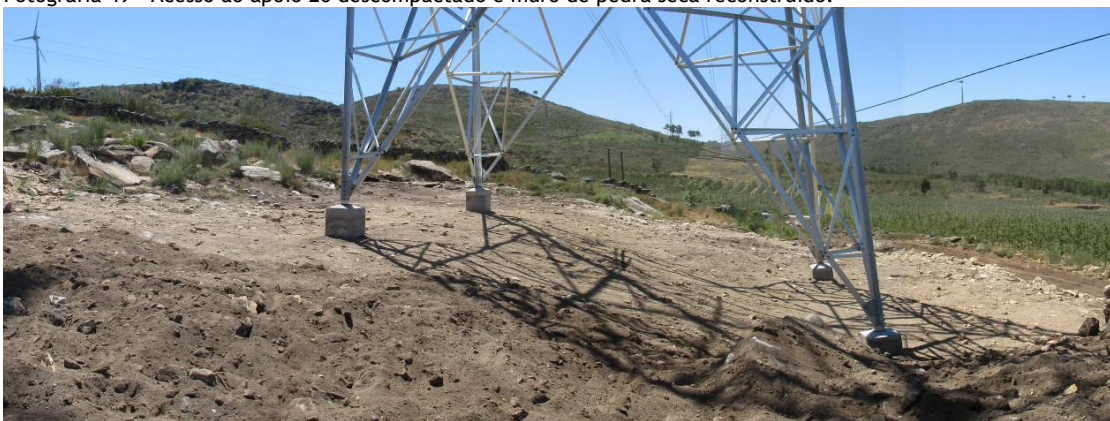
Fotografia 50 - Área de implantação do apoio 27 após a reposição das condições iniciais.

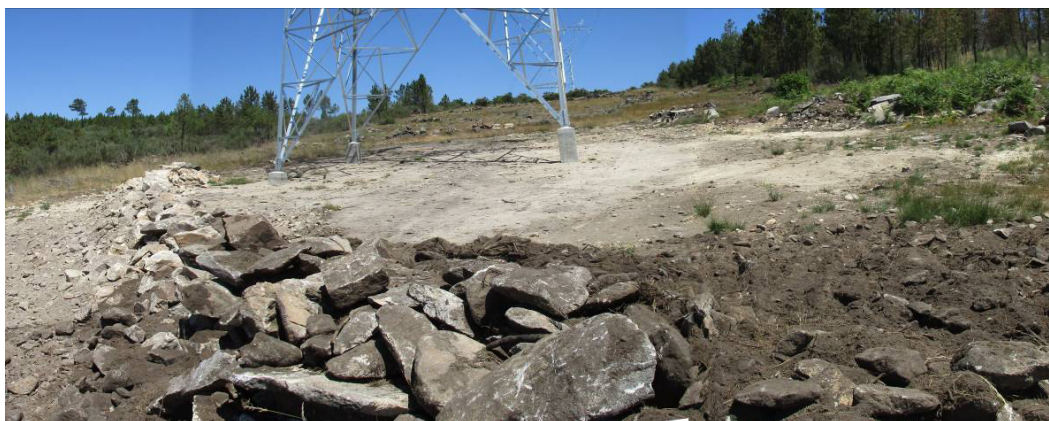
Fotografia 53 - Área de implantação do apoio 29 após a reposição das condições iniciais.

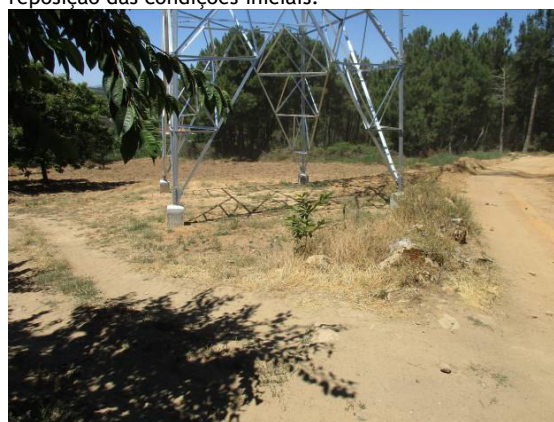
Fotografia 57 - Área de implantação do apoio 31 após a reposição das condições iniciais.

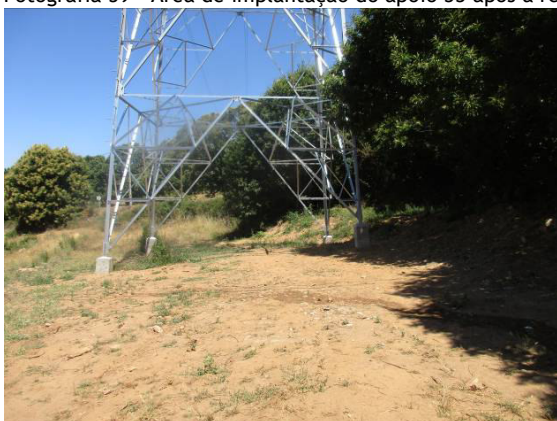
Fotografia 60 - Área de implantação do apoio 34 após a reposição das condições iniciais.

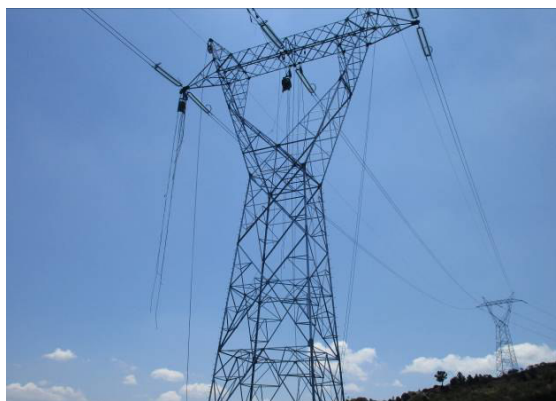
Fotografia 66 - Área de implantação do apoio 37 após a reposição das condições iniciais.

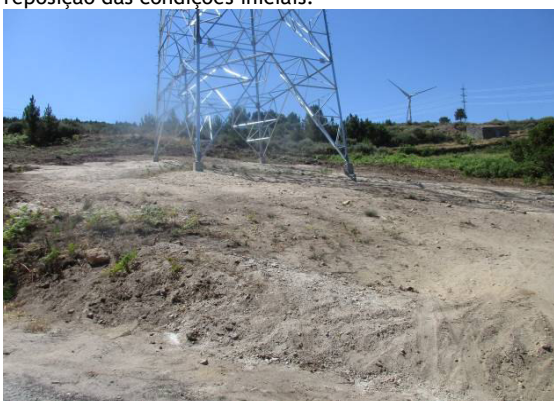
Fotografia 68 - Área de implantação do apoio 38 após a reposição das condições iniciais.

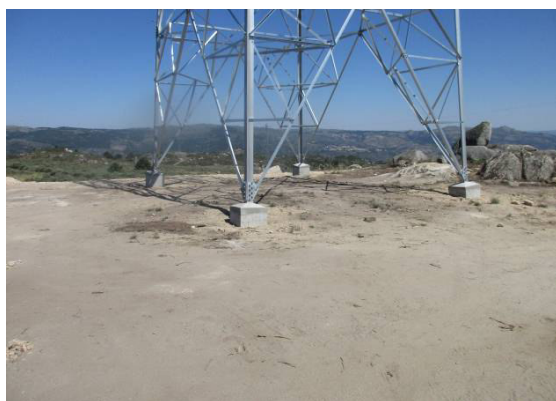
Fotografia 69 - Área de implantação do apoio 39 após a reposição das condições iniciais.

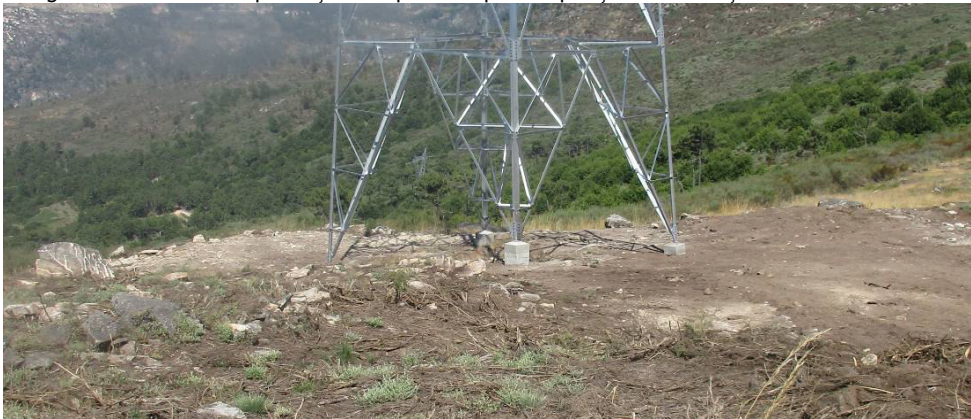
Fotografia 73 - Área de implantação do apoio 42 após a reposição das condições iniciais.

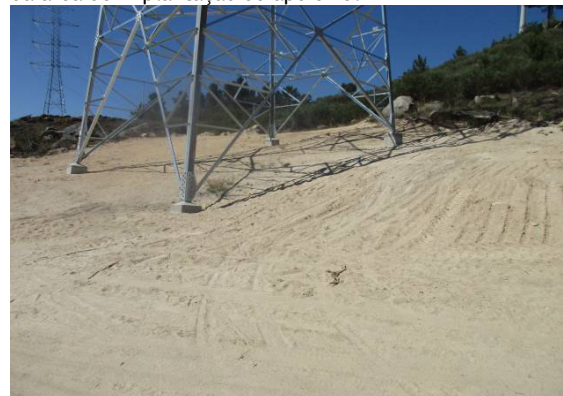
Fotografia 77 - Área de implantação do apoio 44 após a reposição das condições iniciais.

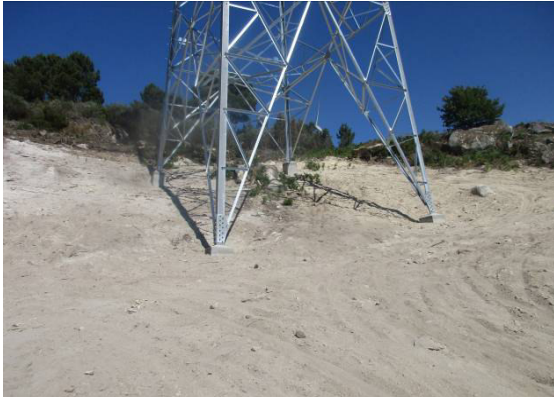
Fotografia 78 - Área de implantação do apoio 45 após a reposição das condições iniciais.

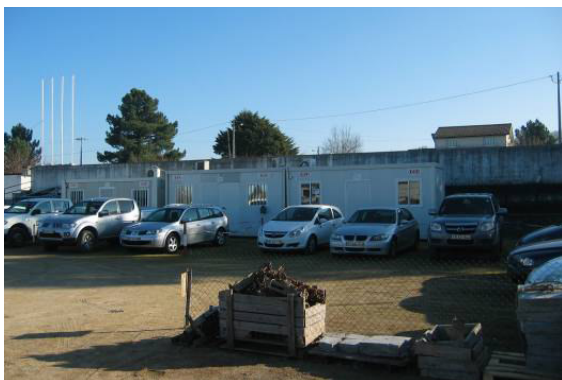
Fotografia 86 - Contentores de escritórios e estacionamento na área social do estaleiro de Leomil.

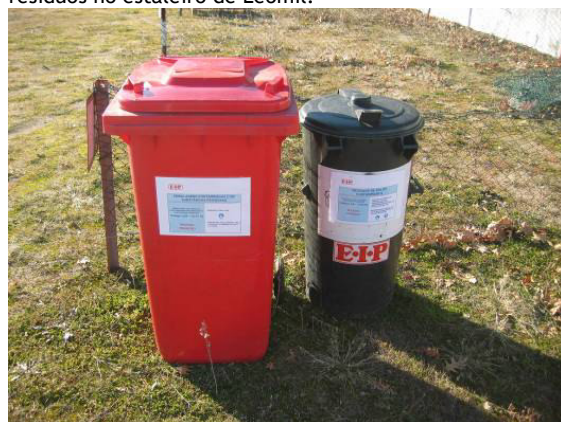
Fotografia 90 - Contentores para depósito de resíduos.

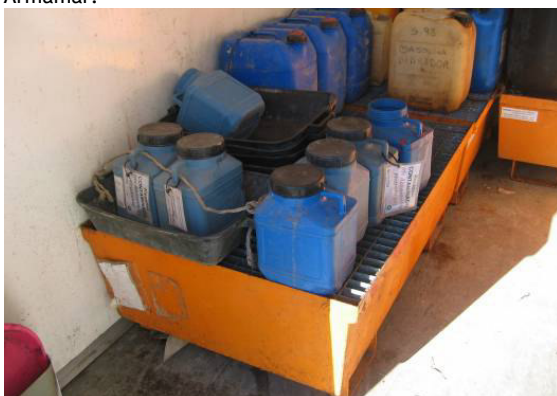
Fotografia 95 - Área de armazenamento de substâncias perigosas no estaleiro de Armamar.

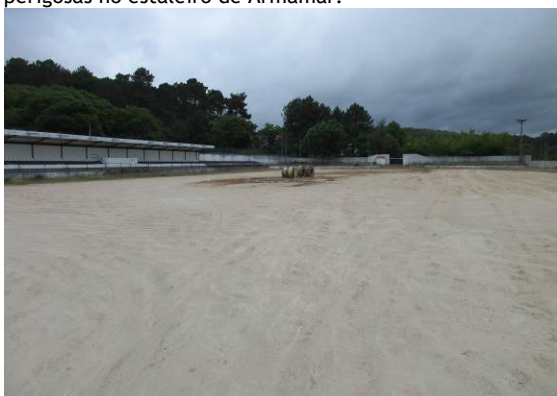
Fotografia 97 - Local onde se encontrava o estaleiro de apoio à construção da Linha Elétrica em Leomil, após a desmobilização.

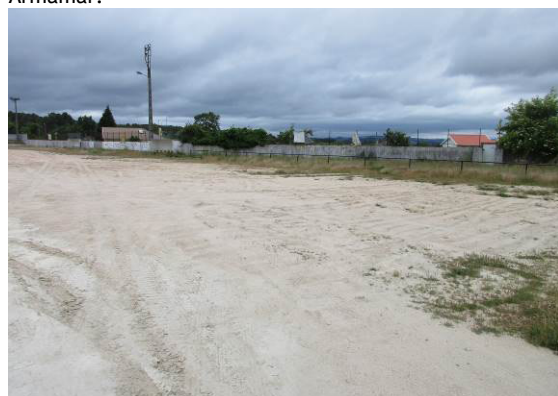
Fotografia 98 - Local onde se encontrava o estaleiro de apoio à construção da Linha Elétrica em Armamar, após a desmobilização.

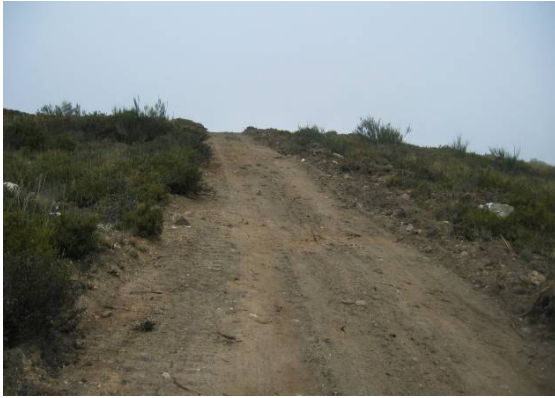
Fotografia 99 - Trilho de acesso aos apoios 6 e 7, onde só é possível circular em veículos com tração às 4 rodas.

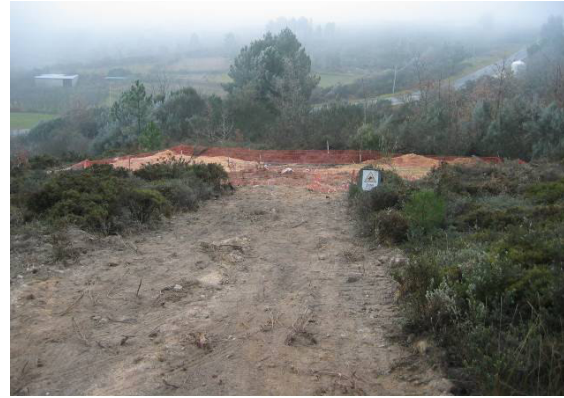
Fotografia 100 - Balizagem da área de intervenção e sinalização de obra.

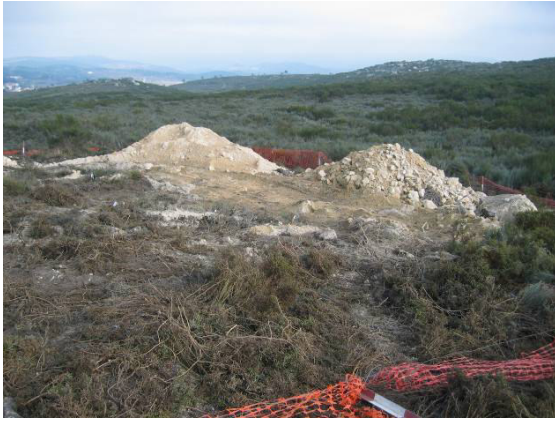
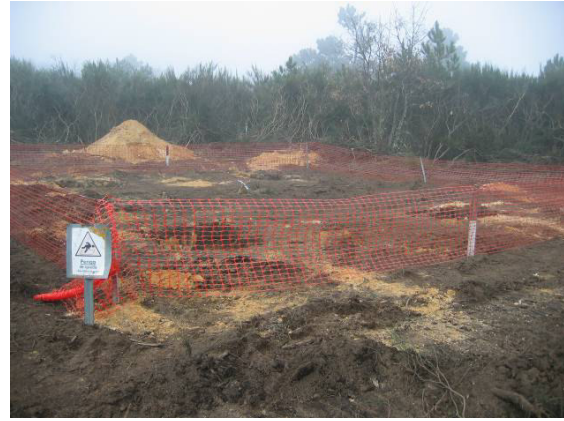
Fotografia 105 - Materiais de escavação do cabouco dos apoios 1 (a) e 7 (b) armazenados em pargas e respetivas áreas de intervenção balizadas.

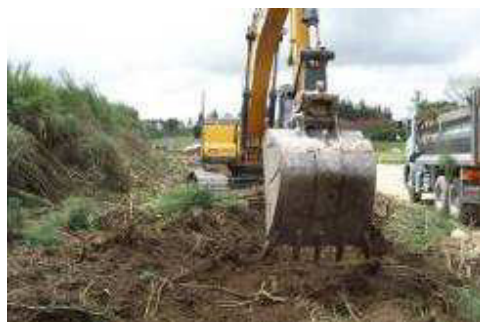
**Parte de projecto:** Vala de cabos de Ag02 a Ag03, vala de cabos e acesso entre Ag06 e Ag07.

**Caracterização:** Continuação da abertura da vala de cabos do Ag02 para o Ag03. Alargamento e melhoramento do acesso e abertura da vala entre o Ag6 e o Ag7.

**Resultados:** Ausência de vestígios arqueológicos.  
Estratigrafia (entre Ag02 e Ag03): C1 e C2.

Estratigrafia (entre Ag6 e Ag 7): C1.

**Enquadramento:** Os sítios mais próximos são o 203, o 187 e o 189.

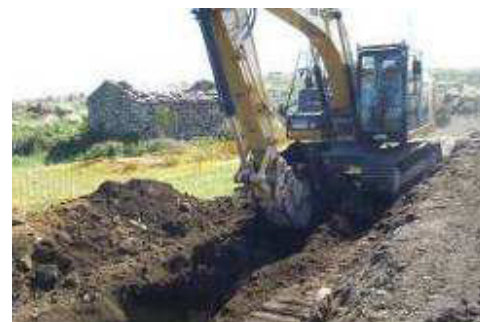
**Parte de projecto:** Acesso a Ag33. Balizamentos.

**Caracterização:** Desmatção, decapagem e alargamento do acesso ao Ag33. Balizamento do sítio 37 junto ao Ag33 e sítio 110 devido à alteração da vala de cabos.

**Resultados:** Ausência de vestígios arqueológicos.

Estratigrafia: C1 e C2.

**Enquadramento:** O sítio mais próximo é o 37.

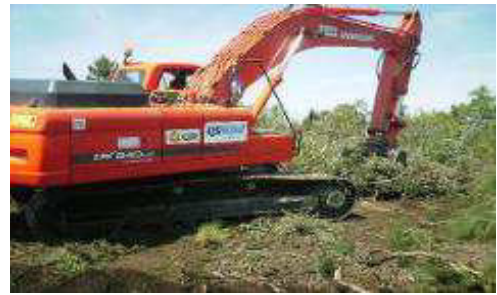
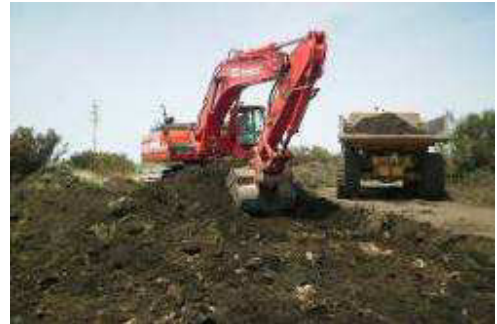
**Parte de projecto:** Valas de cabos de Ag02, Ag03, Ag06 e Ag07.

**Caracterização:** Continuação da abertura das valas de cabos do Ag02 ao Ag03 e do Ag6 ao Ag7.

Estratigrafia: C1 e C2.

**Enquadramento:** Os sítios mais próximos são o 203, o 187 e o 189.

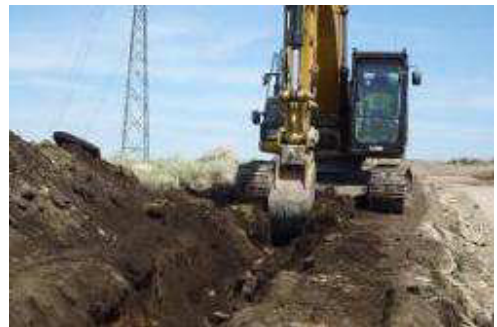
**Parte de projecto:** Vala de cabos entre Ag02, Ag03 e Ag04.

**Caracterização:** Continuação da abertura da vala de cabos entre o Ag02 e o Ag03. Abertura da vala de cabos do Ag03 ao Ag04.

Estratigrafia: C1 e C2.

**Enquadramento:** Os sítios mais próximos são o 203, o 187 e o 69.

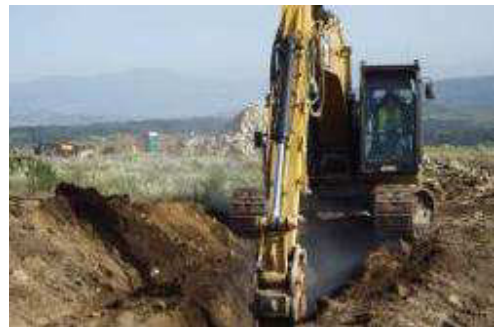
**Parte de projecto:** Valas de cabos entre Ag18 e Ag19 e acesso ao Ag19.

**Caracterização:** Abertura da vala de cabos do Ag18 ao Ag19.

Estratigrafia (de Ag18 para o Ag19): C1a, terra vegetal de coloração negra e com pedras, C1b, sedimento arenoso amarelo (saibro), C2, afloramento (granito).

**Enquadramento:** O sítio mais próximo é o 44/45.

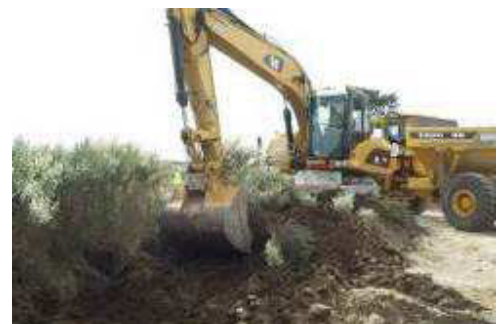
**Parte de projecto:** Acesso e plataforma do Ag 33.

**Caracterização:** Continuação da desmatção, decapagem do acesso e plataforma.

Estratigrafia: C1 e C2

**Enquadramento:** O sítio mais próximo é o 37.

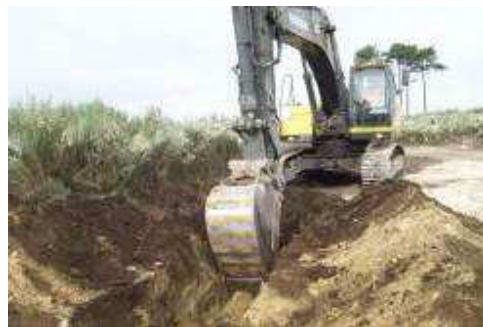
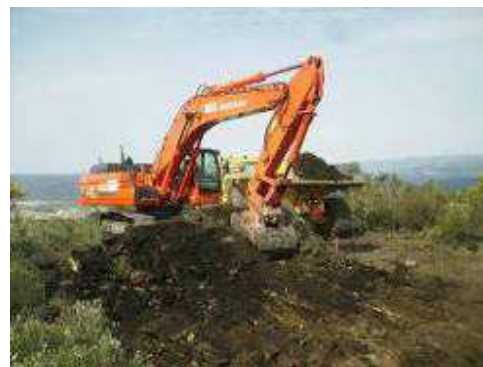
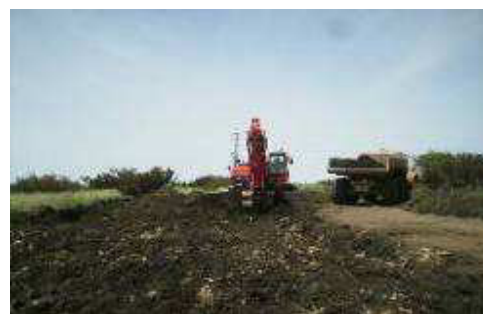
**Parte de projecto:** Acesso ao Ag 34.

**Caracterização:** Desmatção, decapagem, alargamento do acesso.

Estratigrafia: C1 e C2.

**Enquadramento:** O sítio mais próximo é o 37.

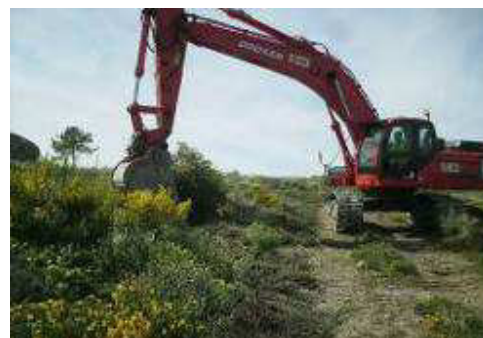
**Parte de projecto:** Valas de cabos entre Ag6, Ag4, Ag17 e Ag18.

**Caracterização:** Abertura da vala de cabos do Ag18 ao Ag17.

Estratigrafia (de Ag17a Ag18): C1 e C2.

**Enquadramento:** O sítio mais próximo são o 189 e o 44/45.

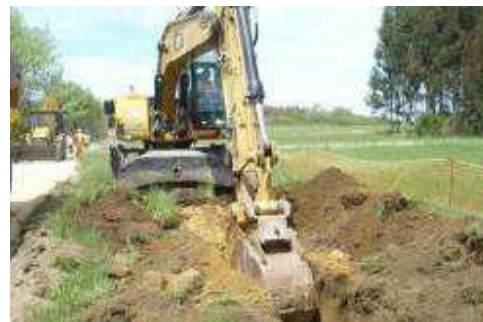
**Parte de projecto:** Acessos e plataformas de Ag34 e Ag35.

**Caracterização:** Continuação da desmatção, decapagem, alargamento do acesso e plataforma do Ag34. Desmatção, decapagem, alargamento do acesso ao Ag35 e plataforma.

**Resultados:** Ausência de vestígios arqueológicos.

**Enquadramento:** O sítio mais próximo é o 37.

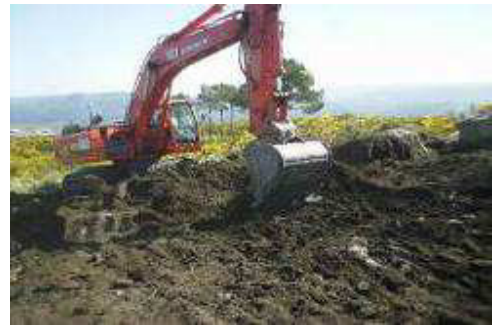
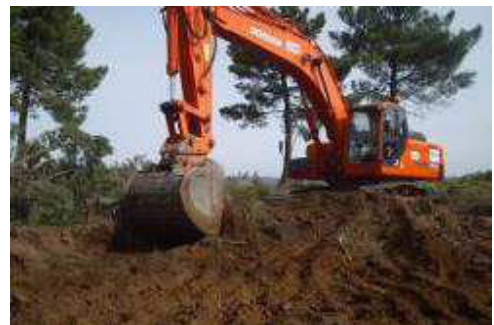
**Parte de projecto:** Acesso e plataforma de Ag 36.

**Caracterização:** Desmatção, decapagem, alargamento do acesso ao Ag36 e plataforma.

O acesso foi desviado cerca de 29 metros do sítio.

**Enquadramento:** O sítio mais próximo (EIA/RECAPE) é o 109.

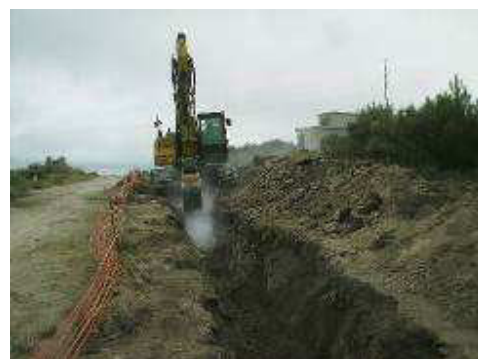
Estratigrafia: C1 e C2.

**Enquadramento:** Os sítios mais próximos são o 25, o 194, o 37 e o 26.

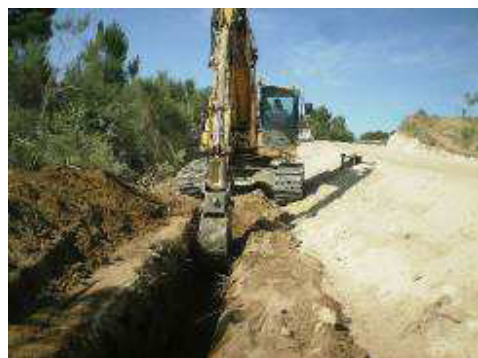
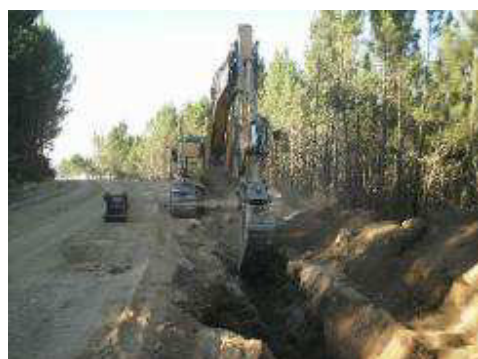
**Parte de projecto:** Valas de cabos do Ag38 ao Ag37 .  
**Caracterização:** Abertura de vala.  
**Resultados:** Ausência de vestígios arqueológicos.  
Estratigrafia: C1 e C2.  
**Enquadramento:** Os sítios mais próximos são o 25 e o 24.

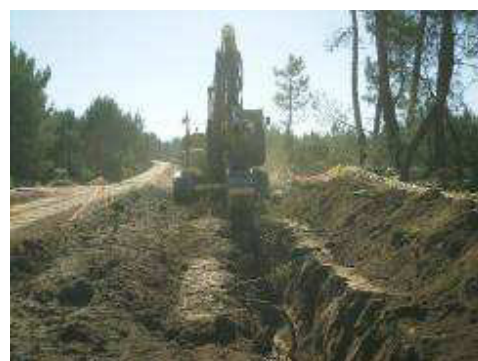
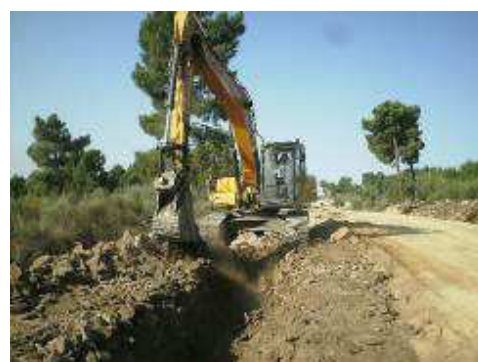
**Parte de projecto:** Valas de cabos entre os Ag40 e Ag42.  
**Caracterização:** Abertura da vala de cabos do Ag40 ao Ag41 e do Ag41 ao Ag42.  
**Resultados:** Ausência de vestígios arqueológicos.  
Estratigrafia: C1 e C2.  
**Enquadramento:** O sítio mais próximo é o 194.

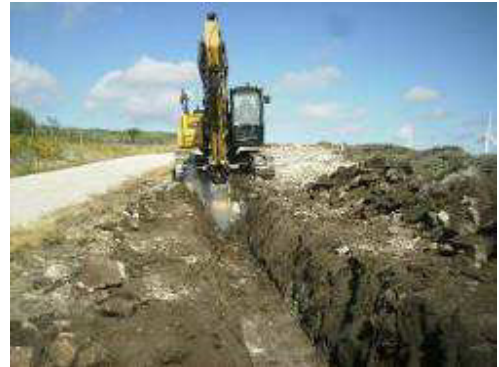
**Parte de projecto:** Vala de cabos entre Ag28 e Ag26.

**Caracterização:** Abertura de vala de cabos do Ag28 ao Ag26.

**Enquadramento:** O sítio mais próximo é o 59/117.

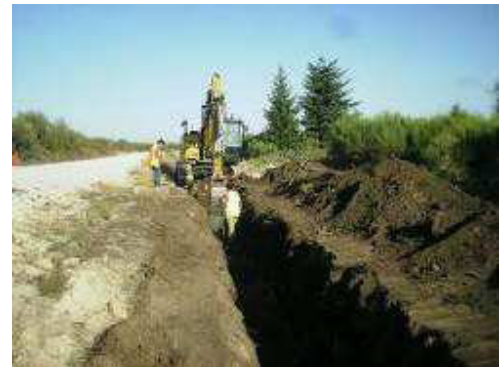
**Parte de projecto:** Vala de cabos entre Ag26 e Ag25.

**Caracterização:** Abertura de vala de cabos do Ag26 ao Ag25.

**Enquadramento:** Os sítios mais próximos são o 59/117 e o 109.

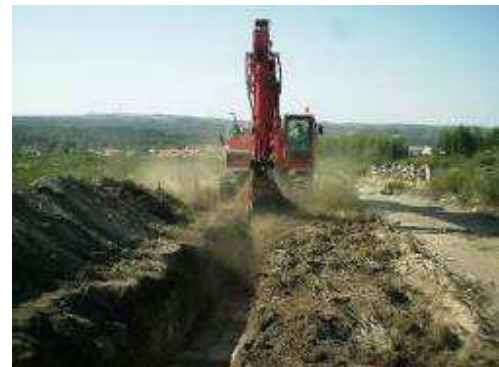
**Parte de projecto:** Vala de cabos entre Ag6 e Ag4.

**Caracterização:** Abertura de vala de cabos do Ag6 ao Ag4.

**Enquadramento:** Os sítios mais próximos são o 189 e o 69.

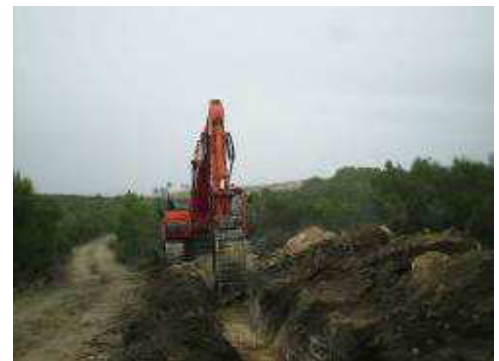
**Parte de projecto:** Vala de cabos de Ag25 a Ag24.

**Caracterização:** Abertura de vala de cabos do Ag25 ao Ag24.

**Enquadramento:** O sítio mais próximo é o 109.

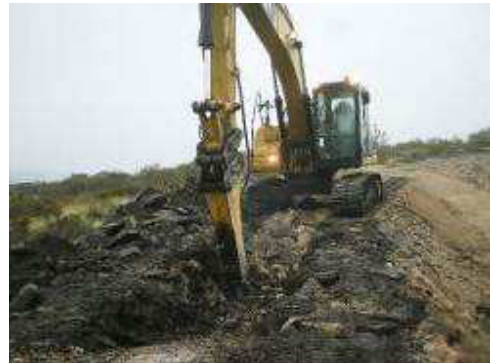
**Parte de projecto:** Vala de cabos de Ag24 a Ag23.  
**Caracterização:** Abertura de vala de cabos do Ag24 ao Ag23.  
**Resultados:** Ausência de vestígios arqueológicos.  
**Estratigrafia:** C1 e C2.  
**Enquadramento:** Os sítios mais próximos são o 49/50 e o 109.

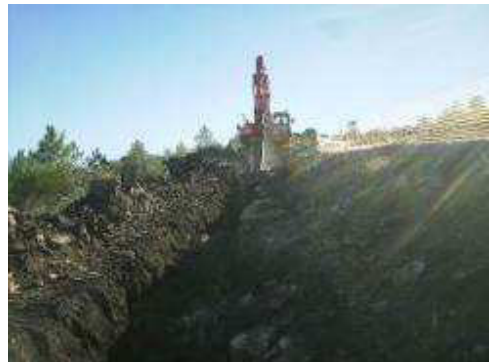
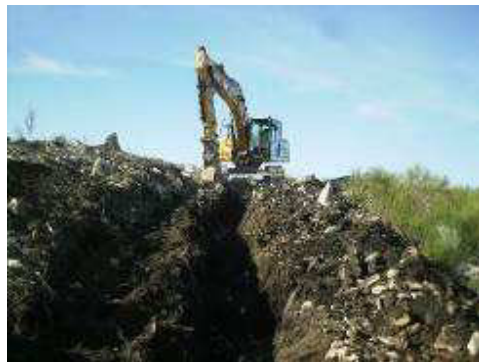
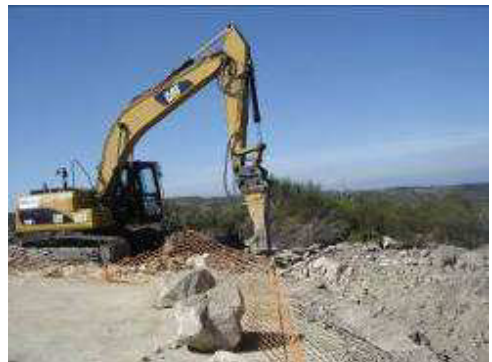
**Parte de projecto:** Valas de cabos entre Ag22, Ag16, Ag24 e Ag23.  
**Caracterização:** Abertura de valas de cabos do Ag22 ao Ag16 e do Ag24 ao Ag23.  
**Resultados:** Ausência de vestígios arqueológicos.  
**Estratigrafia:** C1 e C2.  
**Enquadramento:** Os sítios mais próximos são o 49/50, o 110, o 44/45 e o 109.

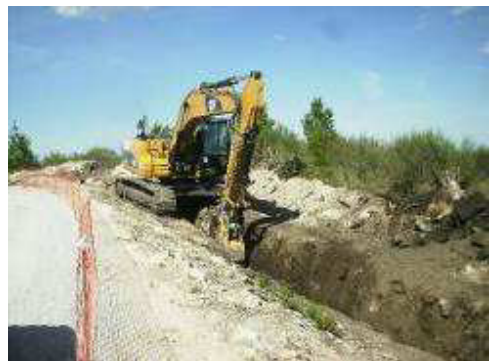
**Parte de projecto:** Vala de cabos entre Ag22 e Ag21.  
**Caracterização:** Abertura de vala de cabos do Ag22 ao Ag21.  
**Resultados:** Ausência de vestígios arqueológicos.  
**Estratigrafia:** C1 e C2.  
**Enquadramento:** Os sítios mais próximos são o 110 e o 49/50.

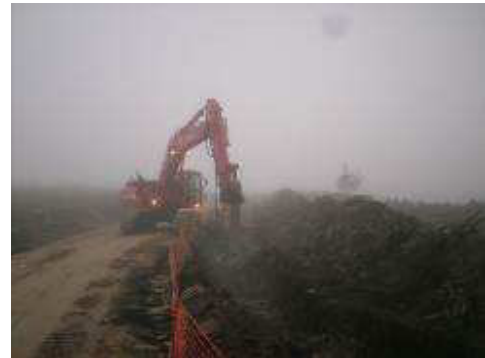
**Parte de projecto:** Vala de cabos de Ag 16 a subestação.

**Enquadramento:** O sítio mais próximo é o 44/45.

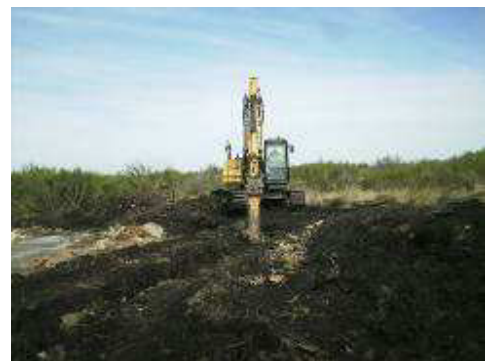
**Parte de projecto:** Vala de cabos do Ag15 ao Ag16.

**Caracterização:** Abertura de vala de cabos.

**Enquadramento:** Os sítios mais próximos são o 44/45 e o 47.

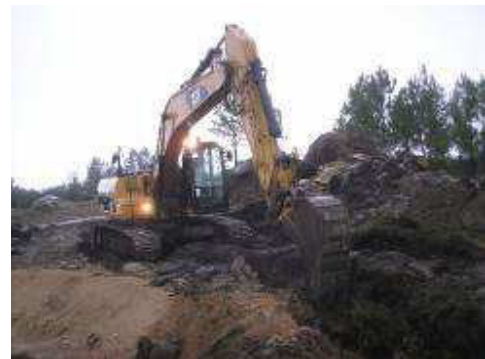
**Parte de projecto:** Vala de cabos do Ag 13 e do Ag16 à Subestação.

**Caracterização:** Abertura de vala de cabos.

**Enquadramento:** Os sítios mais próximos são o 44/45 e o 47.

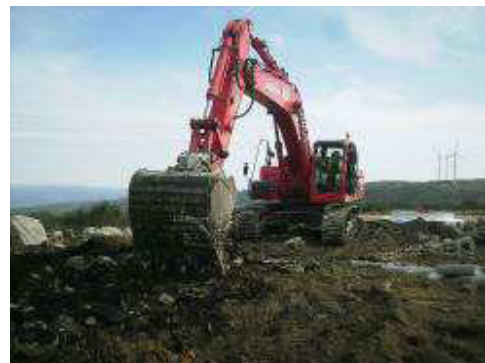
**Parte de projecto:** Vala de cabos do Ag13 ao Ag15 e do Ag16 à Subestação.

**Caracterização:** Abertura de valas de cabos.

**Enquadramento:** Os sítios mais próximos são o 47, o 43 e o 44/45.

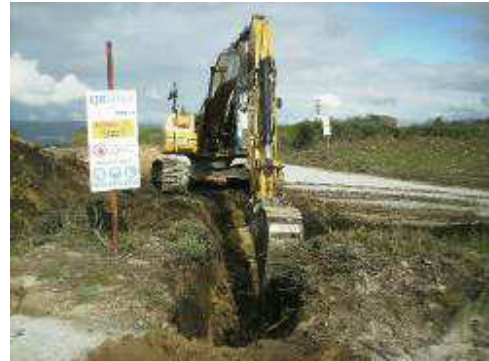
**Parte de projecto:** Vala de cabos do Ag15, Ag16 e Ag17.  
**Caracterização:** Abertura de valas de cabos.  
**Resultados:** Ausência de vestígios arqueológicos.  
**Estratigrafia:** C1 e C2.  
**Enquadramento:** Os sítios mais próximos são o 46 e o 44/45.

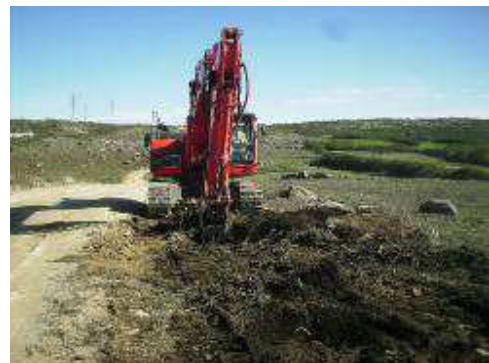
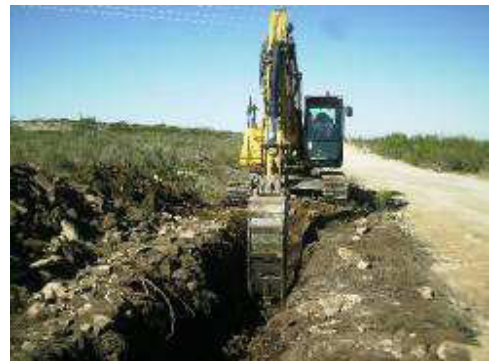
**Parte de projecto:** Vala de cabos do Ag16 ao Ag17 e do Ag8 à subestação.  
**Caracterização:** Abertura de valas de cabos.  
**Resultados:** Ausência de vestígios arqueológicos.  
**Estratigrafia:** C1 e C2.  
**Enquadramento:** Os sítios mais próximos são o 44/45 e o 108.

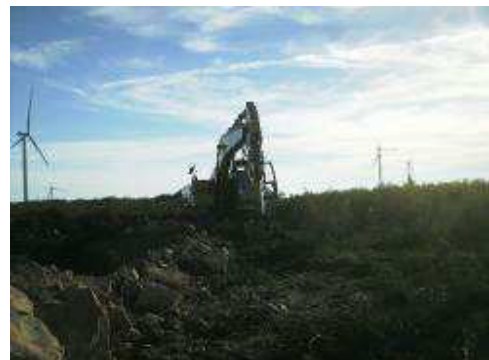
**Parte de projecto:** Vala de cabos do Ag25 ao Ag26.  
**Caracterização:** Abertura de vala de cabos.  
**Resultados:** Ausência de vestígios arqueológicos.  
**Estratigrafia:** C1 e C2.  
**Enquadramento:** O sítio mais próximo o 109.

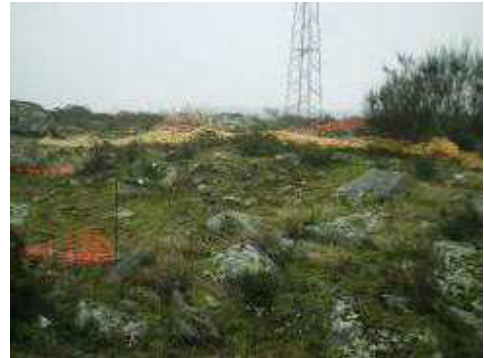
**Parte de projecto:** Ocorrências patrimoniais.

**Resultados:** Detecção de redes destruídas.

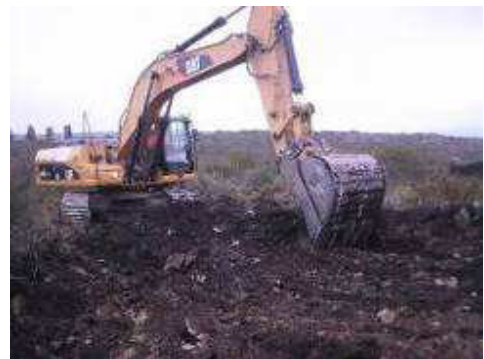
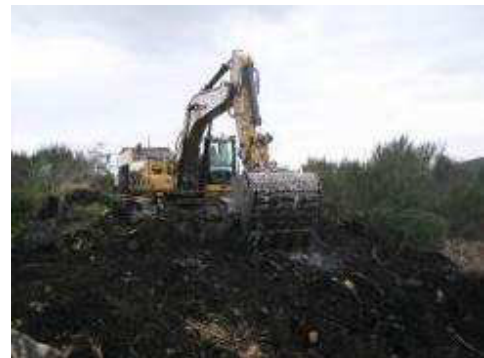
**Parte de projecto:** Caixas de ligação dos cabos.

**Caracterização:** Escavação de caixas.

**Enquadramento:** O sítio mais próximo é o 37.

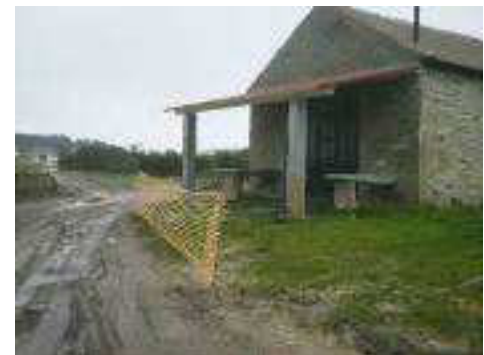
**Parte de projecto:** Ocorrências patrimoniais.

**Caracterização:** Verificação de balizamentos.

**Resultados:** Recolocação das redes que tinham sido destruídas por temporal em diversos sítios.

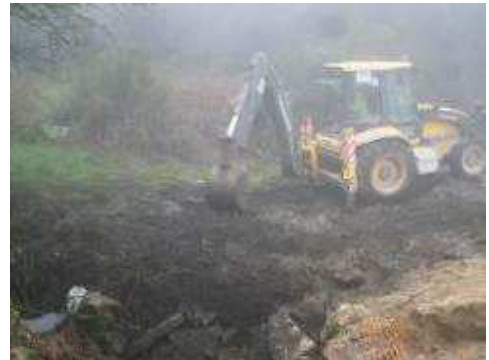
**Parte de projecto:** Passagem hidráulica (PH).  
**Caracterização:** Escavação de PH.  
**Resultados:** Ausência de vestígios arqueológicos.  
 Estratigrafia: C1 e C2.  
**Enquadramento:** O sítio mais próximo é o 110 .

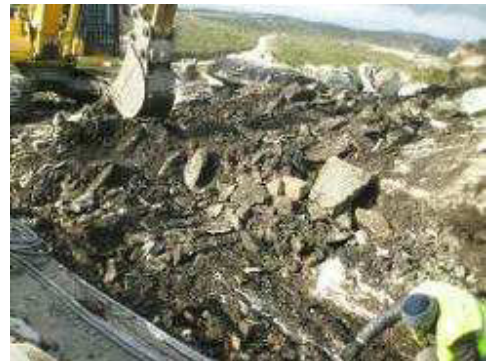
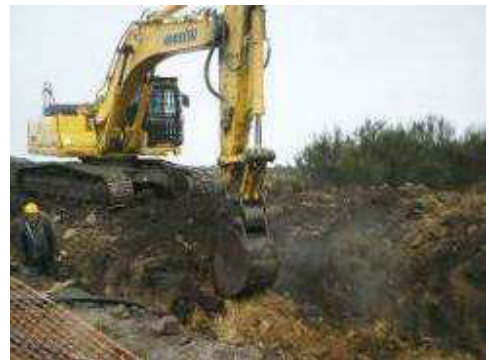
**Parte de projecto:** Valas para caixas de ligação de cabos.  
**Caracterização:** Escavação de valas para colocação de caixas de ligação dos cabos.  
**Resultados:** Ausência de vestígios arqueológicos.  
 Estratigrafia: C1 e C2.  
**Enquadramento:** Os sítios mais próximos são o 46 e o 109.

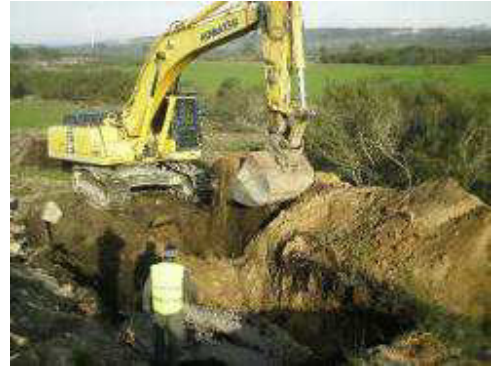
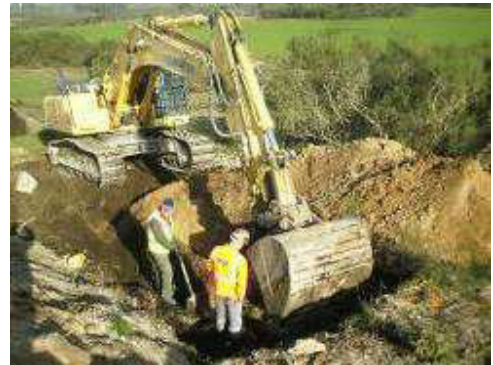
**Parte de projecto:** Valas para caixas de ligação de cabos.

**Resultados:** Ausência de vestígios arqueológicos.  
Estratigrafia: C1 e C2.

**Enquadramento:** O sítio mais próximo é o 192.

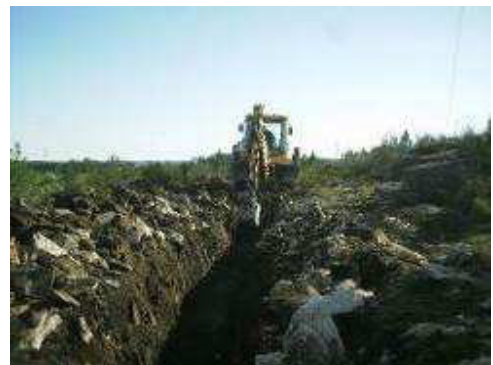
**Parte de projecto:** Vala entre Ag10 e antena meteorológica.

**Caracterização:** Escavação de vala do Ag10 à antena meteorológica.

**Resultados:** Ausência de vestígios arqueológicos.  
Estratigrafia: C1 e C2.

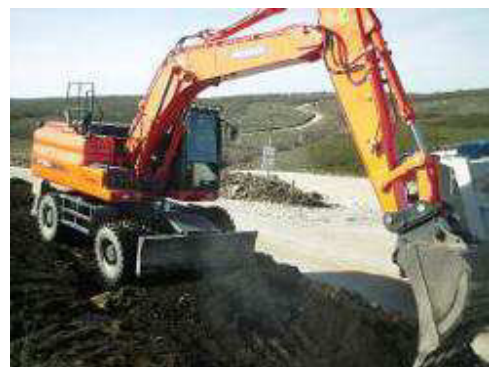
**Parte de projecto:** Acesso ao Ag28.

**Caracterização:** Alargamento do acesso ao Ag28.

**Resultados:** Ausência de vestígios arqueológicos.  
Estratigrafia: C1 e C2

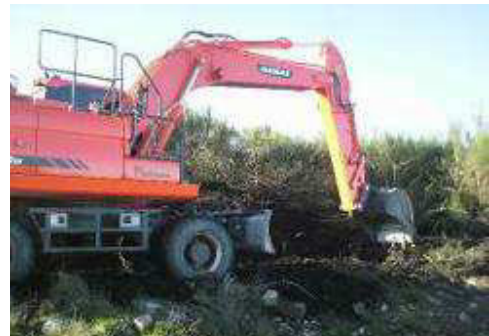
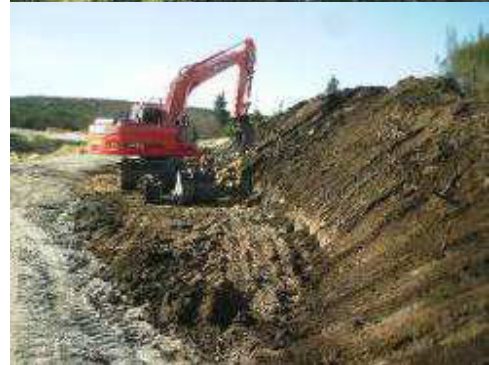
**Parte de projecto:** Acesso principal.

**Caracterização:** Alargamento da curva no acesso principal junto ao Ag24.

**Resultados:** Ausência de vestígios arqueológicos.  
Estratigrafia: C1 e C2.

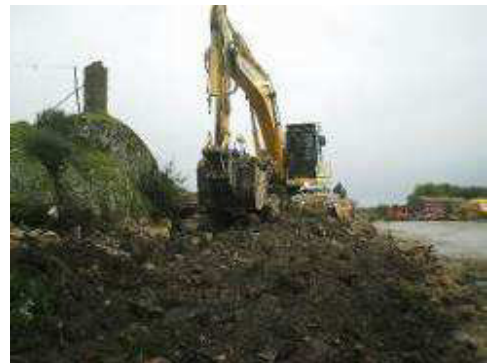
**Parte de projecto:** Acesso principal.

**Caracterização:** Alargamento da via principal junto à aldeia de Carapito.

**Resultados:** Ausência de vestígios arqueológicos.  
Estratigrafia: C1 e C2.

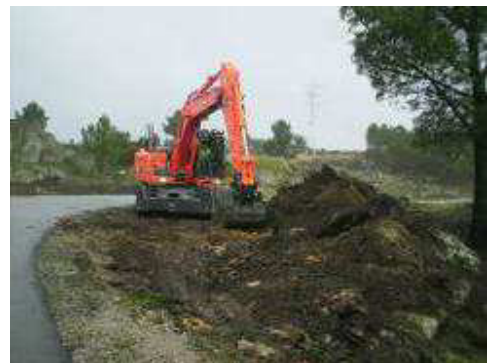
**Parte de projecto:** Acesso principal.

**Caracterização:** Alargamento das curvas junto ao Estaleiro Social.

**Resultados:** Ausência de vestígios arqueológicos.  
Estratigrafia: C1 e C2.

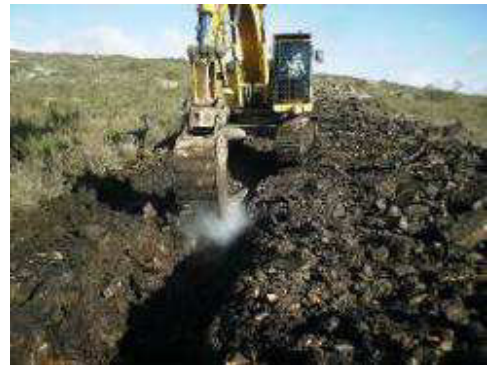
**Parte de projecto:** Vala de cabos do Ag27 à antena.  
**Caracterização:** Escavação da vala do Ag27 à antena meteorológica.  
**Resultados:** Ausência de vestígios arqueológicos.  
Estratigrafia: C1 e C2.  
**Enquadramento:** O sítio mais próximo é o 37.

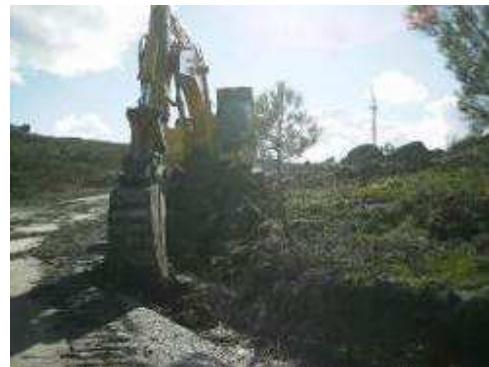
**Parte de projecto:** Acesso entre Ag22 e Ag21.  
**Caracterização:** Alargamento da curva entre o Ag22 e o Ag21.  
**Resultados:** Ausência de vestígios arqueológicos.  
Estratigrafia: C1 e C2.  
**Enquadramento:** O sítio mais próximo é o 49/50.

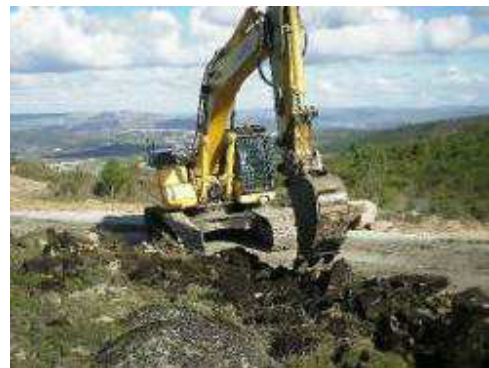
**Parte de projecto:** Acesso ao Ag27.  
**Caracterização:** Alargamento da curva no acesso ao Ag27.  
**Resultados:** Ausência de vestígios arqueológicos.  
Estratigrafia: C1 e C2.  
**Enquadramento:** O sítio mais próximo é o 37.

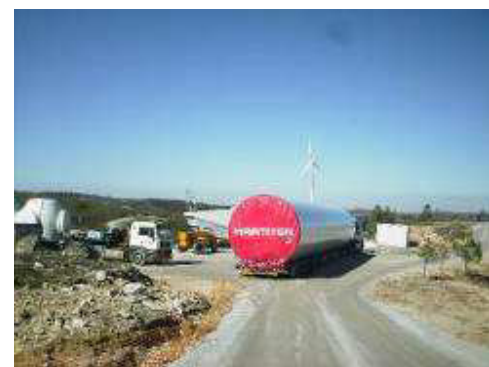
**Parte de projecto:** Acesso ao Ag21.  
**Caracterização:** Verificação do acesso na área do sítio arqueológico 49/50.  
**Resultados:** Sem problemas.  
**Enquadramento:** O sítio mais próximo é o 49/50.

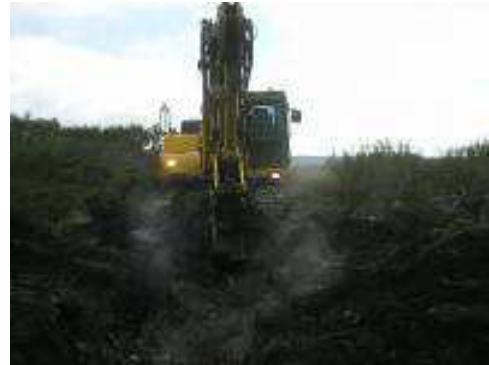
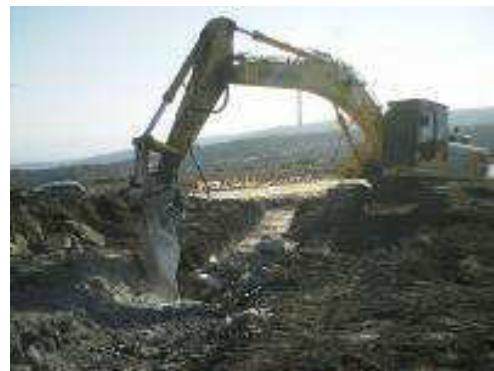
**Parte de projecto:** Vala de drenagem do Ag 15.

**Resultados:** Ausência de vestígios arqueológicos.  
Estratigrafia C1 e C2.

**Enquadramento:** O sítio mais próximo é o 110.
