RELATÓRIO FINAL

# ACOMPANHAMENTO AMBIENTAL DA CONSTRUÇÃO DO PARQUE EÓLICO DO DOURO SUL E LINHA ELÉTRICA A 400 kV DE INTERLIGAÇÃO DO PARQUE EÓLICO À SUBESTAÇÃO DE ARMAMAR

Fevereiro 2017

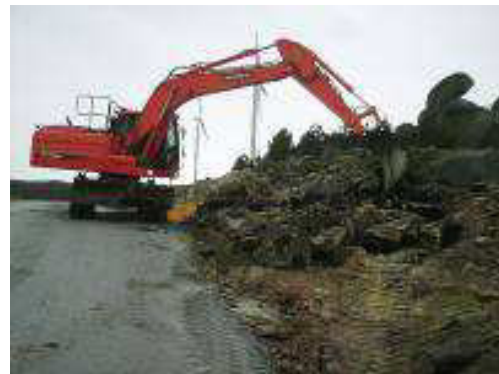
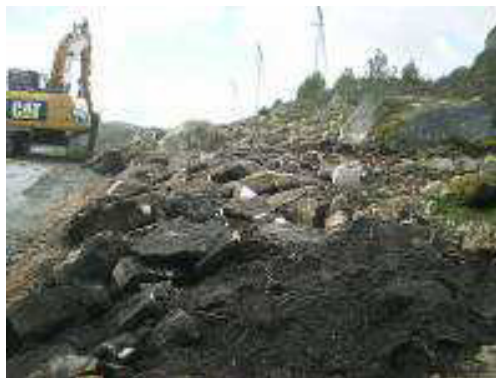
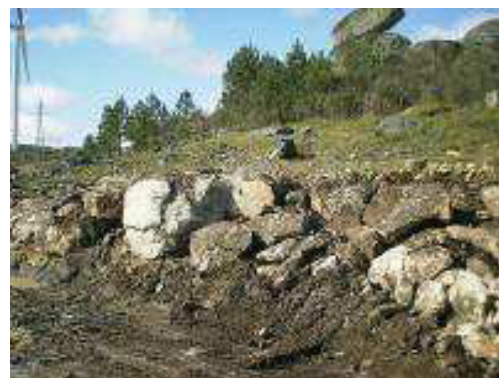
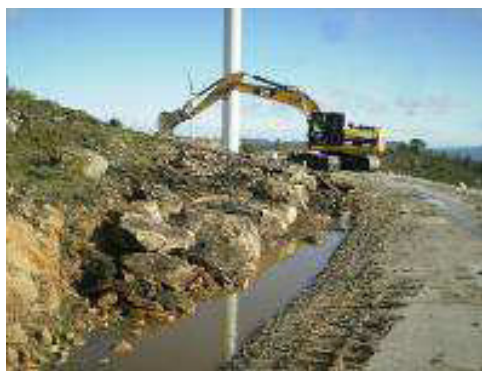
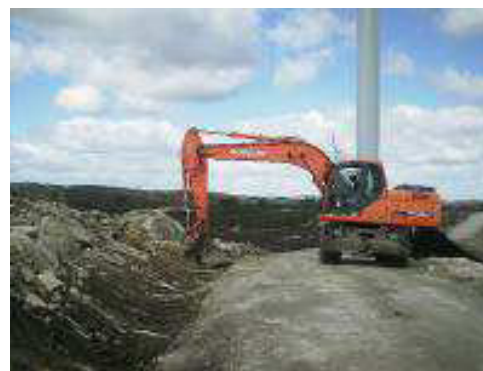
**Parte de projecto:** Acesso ao Ag21.

**Caracterização:** Intervenção no acesso junto ao Povoado das Cardenhas (49/50).

**Resultados:** Ausência de vestígios arqueológicos.  
Trabalhos de arranjo dos taludes do acesso no lado do povoado.

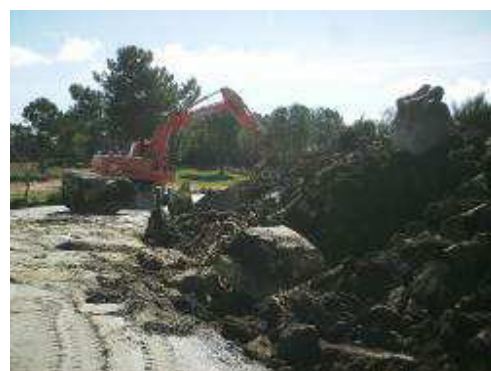
**Parte de projecto:** Acesso entre o Ag37 e o Ag42.

**Resultados:** Ausência de vestígios arqueológicos.  
Estratigrafia: C1 e C2.

**Enquadramento:** O sítio mais próximo é o 24.

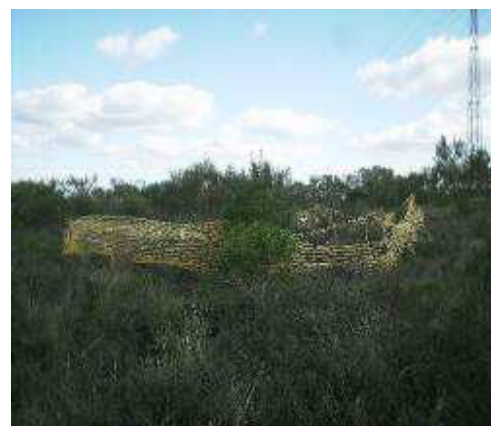
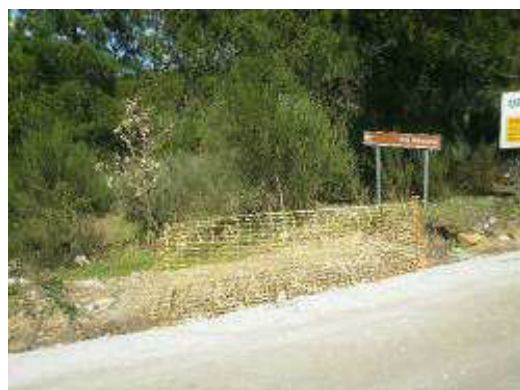
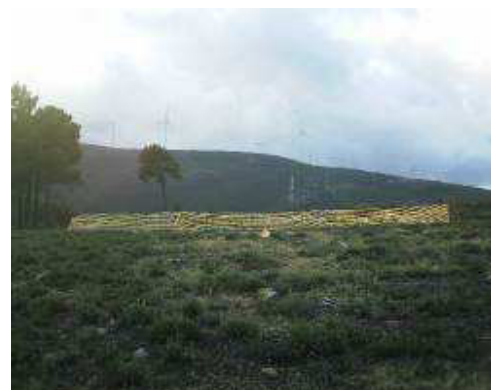
**Parte de projecto:** Ocorrências de interesse cultural.

**Caracterização:** Monitorização dos sítios 37, 24 e 194, 204 e e verificação de balizamentos .

**Resultados:** Reposição de ferros e de redes que estavam destruídas.

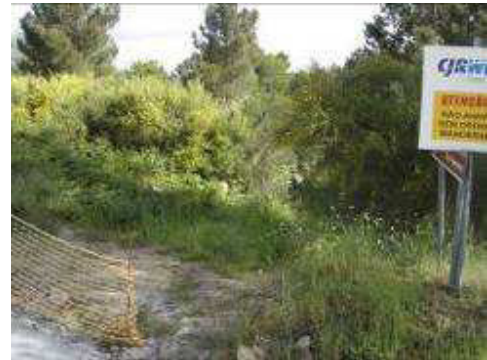
**Parte de projecto:** Área B - Aldeia de Nacomba.

**Caracterização:** Reconhecimento de ocorrências.

**Resultados:** Reconhecimento das ocorrências 24 e 194.  
Não se registaram vestígios arqueológicos.

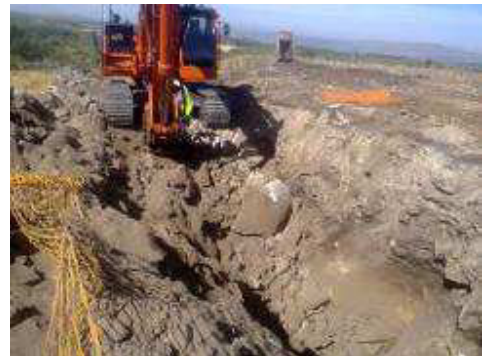
**Parte de projecto:** Valas de drenagem junto a Ag12, Ag13 e Ag24.

**Resultados:** Ausência de vestígios arqueológicos.  
Estratigrafia: C1 e C2.

**Enquadramento:** Os sítios mais próximos são o 47 e o 115.

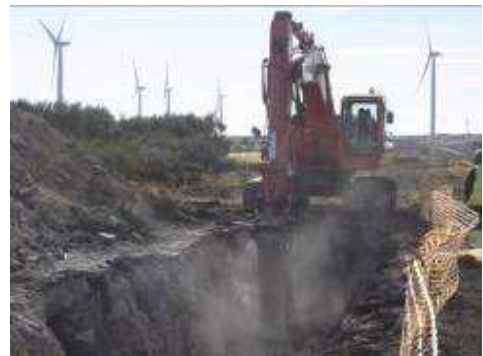
**Parte de projecto:** Valas de drenagem junto ao Ag15.

**Caracterização:** Abertura de valas de drenagem de águas.  
Reconhecimento geral das ocorrências patrimoniais.

**Resultados:** Ausência de vestígios arqueológicos.  
Estratigrafia: C1 e C2.

**Enquadramento:** O sítio mais próximo é o 47.

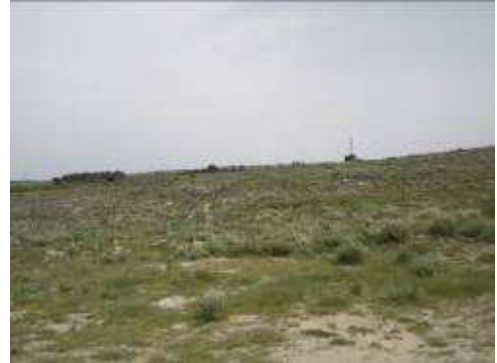
**Resultados:** Por questões alheias à arqueologia, decidiu-se que o local previamente escolhido para a construção do estaleiro não reunia condições técnicas favoráveis à sua implantação pelo que foi escolhido novo local.

**Enquadramento:** Não estão registadas ocorrências nas proximidades.

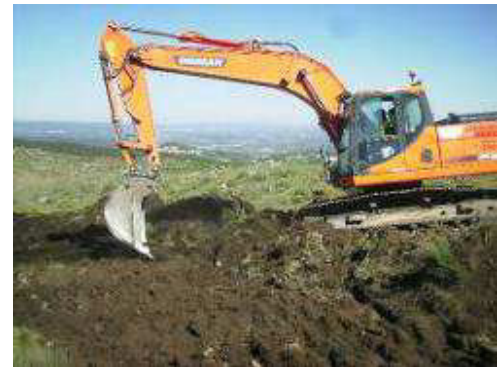
**Parte de projecto:** Estaleiro e ocorrência

Estratigrafia: C1.

**Enquadramento:** O estaleiro encontra-se a mais de 100m de distância da ocorrência 153.

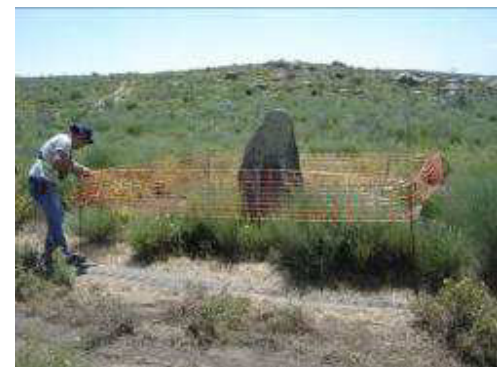
**Parte de projecto:** Geral.

**Caracterização:** Balizamento das ocorrências culturais.

**Resultados:** Reconhecimento e balizamento das ocorrências 152, 153, 159, 160, 161, 162, 164, 167 e 198.

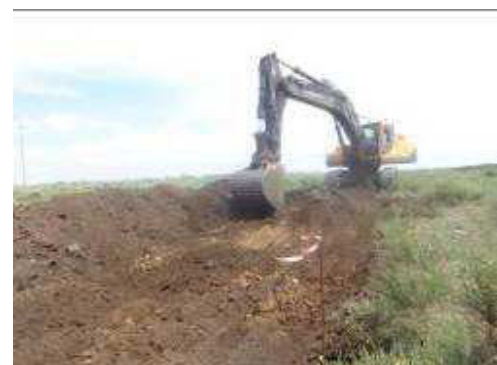
**Parte de projecto:** Acesso (Via B).

**Caracterização:** Melhoramento e alargamento da Via B.

Estratigrafia: C1 e C2.

**Enquadramento:** As ocorrências mais próximas são a 198, a 199, a 162 e a 161.

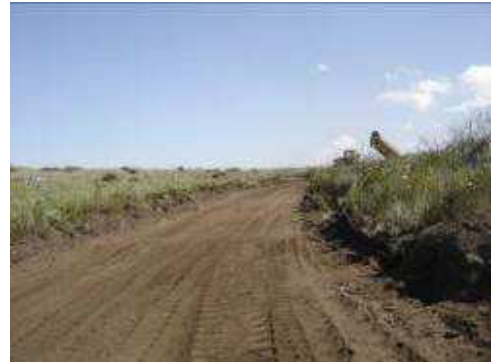
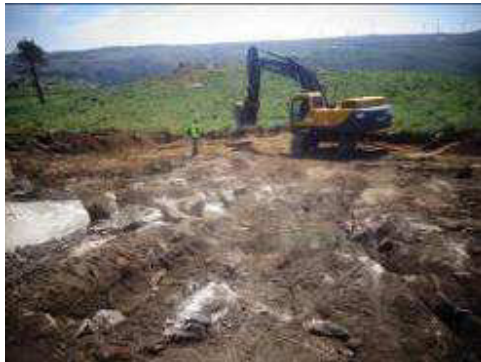
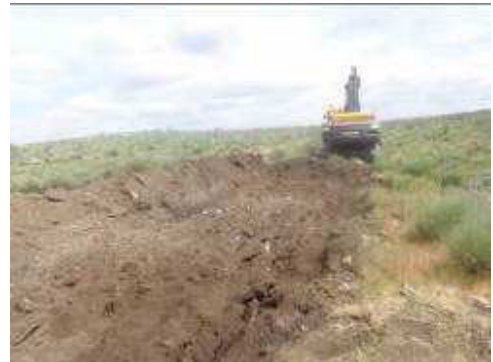
**Parte de projecto:** Acesso (Via B) e Ag9.

**Caracterização:** Trabalhos no Ag9 e melhoramento/alargamento da Via B.

Estratigrafia: C1 e C2.

**Enquadramento:** As ocorrências mais próximas são a 198, a 199, a 162 e a 161.

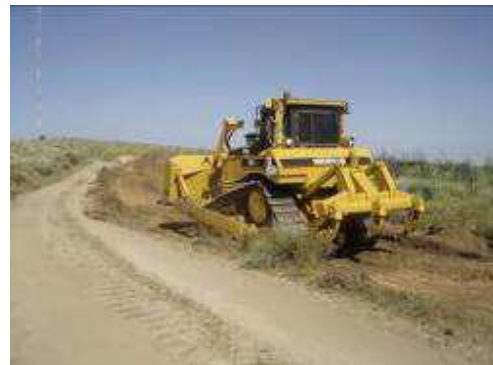
**Parte de projecto:** Acessos (Via A e B).

**Caracterização:** Melhoramento da Via A e da Via B.

Estratigrafia idêntica à anterior.

**Enquadramento:** As ocorrências mais próximas são a 198, a 199, a 161, a 162 e a 167.

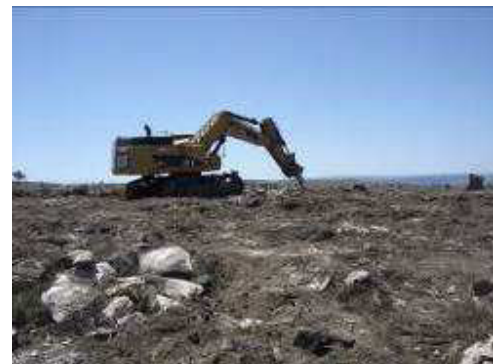
**Parte de projecto:** Plataforma do Ag 9 e Acesso (Via A).

**Caracterização:** Abertura do Ag9 e melhoramento da Via A.

Estratigrafia idêntica à anterior.

**Enquadramento:** As ocorrências mais próximas são a 198, a 199, a 161, a 162 e a 167.

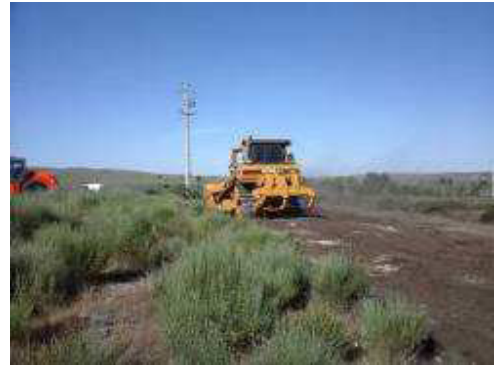
**Parte de projecto:** Acesso (Via A).

**Caracterização:** Melhoramento da Via A.

Estratigrafia: C1

**Enquadramento:** As ocorrências mais próximas são a 198, a 199, a 161, a 162 e a 167.

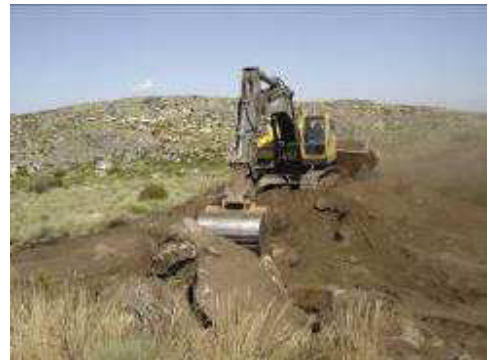
**Parte de projecto:** Acessos (Via B).

**Caracterização:** Melhoramento da Via B.

Estratigrafia: C1.

**Enquadramento:** A ocorrência mais próxima é a 159.

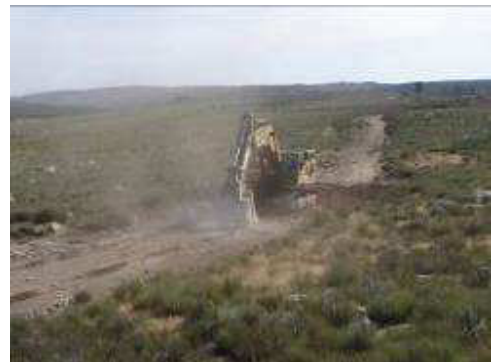
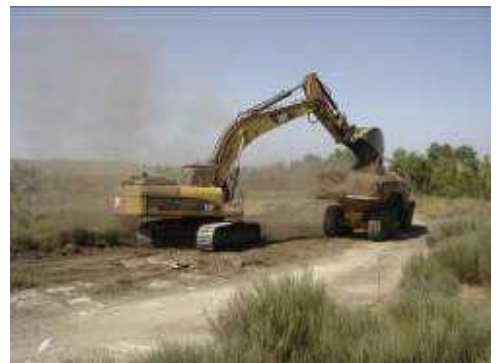
**Parte de projecto:** Acessos (Via A).

Estratigrafia idêntica à anteriormente referida.

**Enquadramento:** As ocorrências mais próximas são a 167, a 152 e a 164.

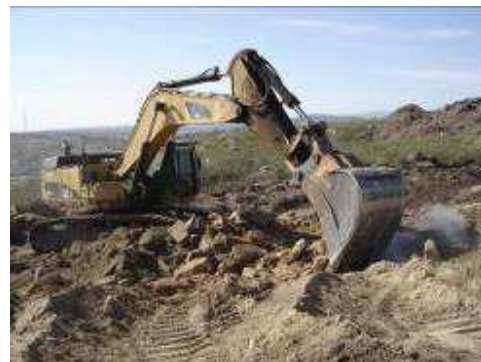
**Parte de projecto:** Fundação do Ag8 e Plataforma do Ag9

**Caracterização:** Escavação no Ag8 e plataforma do Ag9.

Estratigrafia: C1 e C2.

**Enquadramento:** As ocorrências mais próximas são a 160, a 161, a 162, a 163, a 198 e a 199.

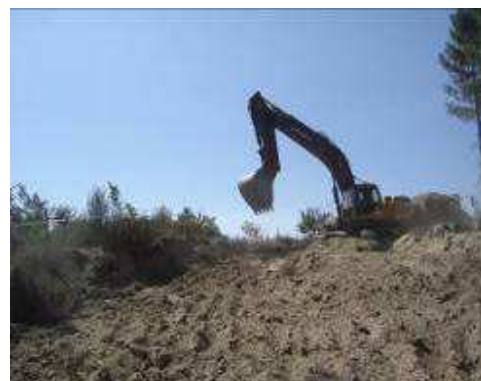
**Parte de projecto:** Acesso (Via A).

**Caracterização:** Melhoramento e abertura da Via A – Entrada N.

Estratigrafia: C1 e C2.

**Enquadramento:** Não existem ocorrências nas proximidades.

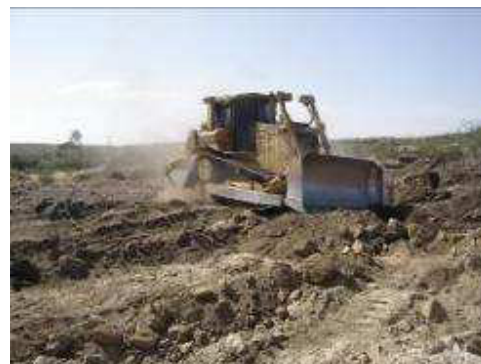
**Parte de projecto:** Acesso (Via A).

**Caracterização:** Abertura e melhoramento de acesso 8 (Via A).

Estratigrafia idêntica à anteriormente referida.

**Enquadramento:** As ocorrências mais próximas são a 167, a 152 e a 164.

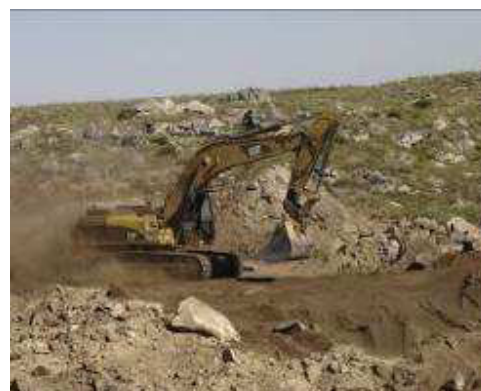
**Parte de projecto:** Via B e plataforma do Ag7.

**Caracterização:** Alargamento da Via B. Trabalhos na plataforma do Ag7.

Estratigrafia: C1 e C2.

**Enquadramento:** As ocorrências mais próximas são a 159, a 160, a 161, a 162, a 198 e a 199.

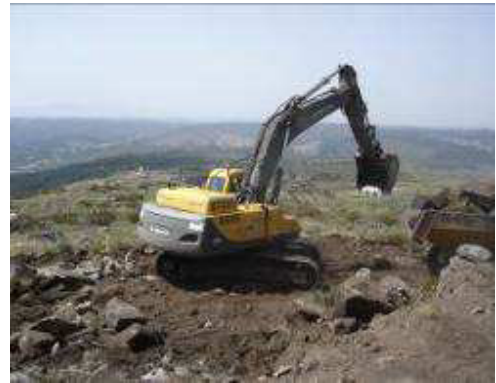
**Parte de projecto:** Fundações de Ag7, Ag8 e Via B.

**Caracterização:** Abertura de fundações da Ag6, Ag7. Trabalhos na Via B nas proximidades do Ag9.

Estratigrafia (Ag 6 e Ag 7): C1 e C2. Estratigrafia (Via B): C2.

**Enquadramento:** As ocorrências mais próximas são a 159, a 160, a 161, a 162 e a 199.

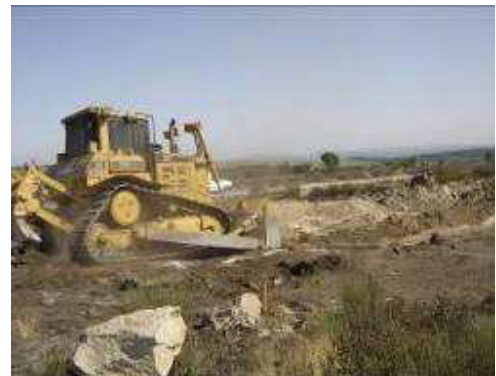
**Parte de projecto:** Subestação, Via A e Ag7.

**Caracterização:** Escavação na área da subestação. Melhoramento da via A. Abertura de fundação do Ag7.

Estratigrafia (Subestação): C1 e C2. Estratigrafia (Ag 7 e Via A): C2.

**Enquadramento:** As ocorrências mais próximas são a 152, a 164 e a 167.

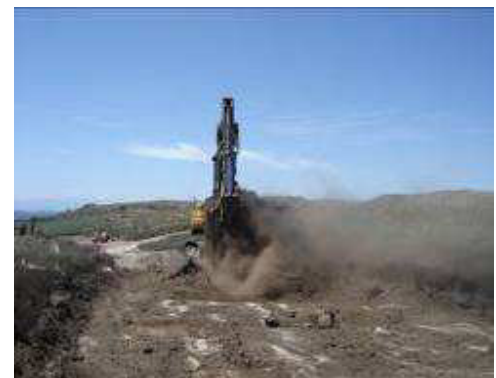
**Parte de projecto:** Vias A e B.

**Caracterização:** Melhoramento nas vias A e B.

Estratigrafia: C2.

**Enquadramento:** As ocorrências mais próximas são a 152, a 159, a 160, a 161, a 162, a 164, a 167 e a 199.

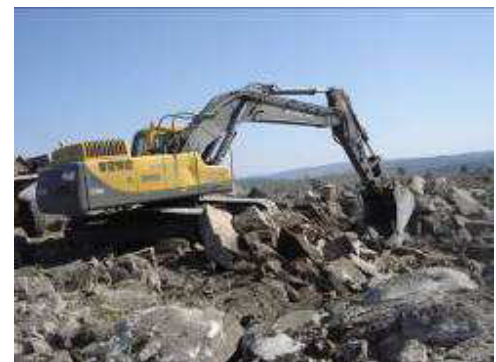
**Parte de projecto:** Fundação de Ag9 e Via B.

**Caracterização:** Abertura da fundação do Ag9. Trabalhos na Via B.

Estratigrafia (Ag9): C1 e C2.

**Enquadramento:** As ocorrências mais próximas são a 161 e a 162.

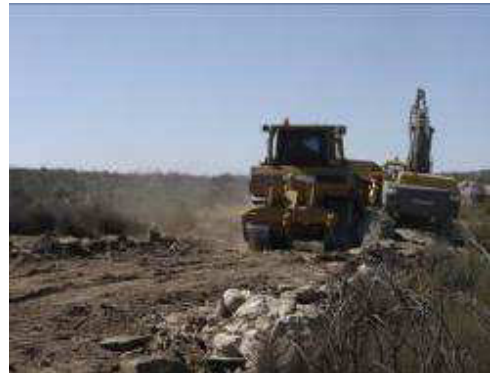
**Parte de projecto:** Subestação e Via B.

**Caracterização:** Abertura das fundações da subestação. Trabalhos na Via B.

Estratigrafia: C1 e C2.

**Enquadramento:** As ocorrências mais próximas são 161, a 162, a 164, a 198 e a 199.

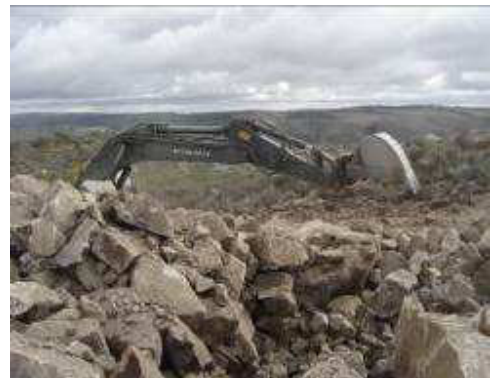
**Parte de projecto:** Acesso (Via B).

**Caracterização:** Melhoramento da Via B.

Estratigrafia: C1 e C2.

**Enquadramento:** As ocorrências mais próximas são 161, a 162, a 164, a 198 e a 199.

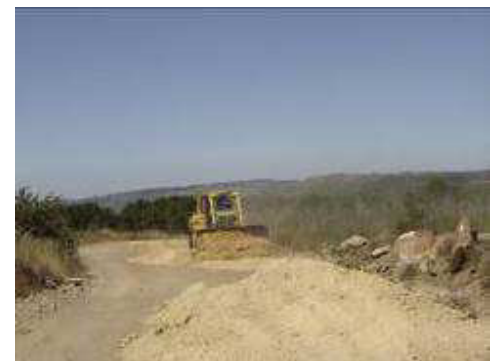
**Parte de projecto:** Vias A e B, Fundação do Ag9.

**Caracterização:** Melhoramento das Vias A e B. Abertura da fundação do Ag9.

**Resultados:** Ausência de vestígios arqueológicos.

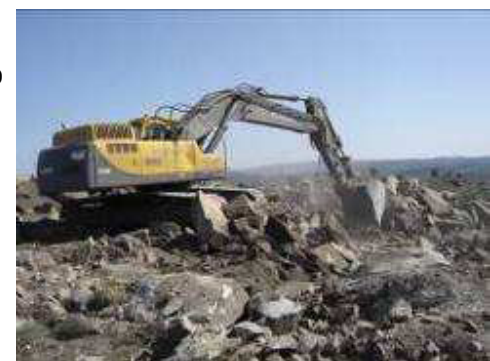
**Parte de projecto:** Acesso (Via B).

**Caracterização:** Alargamento do acesso na via B, entre os Ag9 e Ag8.

**Resultados:** Ausência de vestígios arqueológicos.

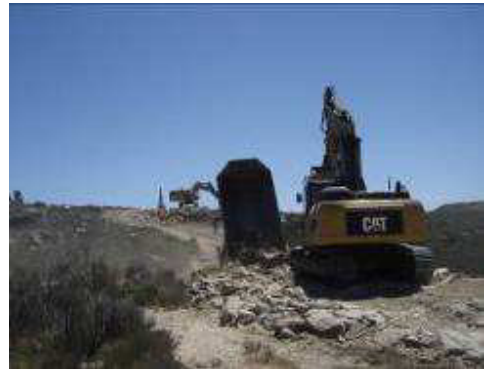
**Parte de projecto:** Via A, Ag9, Ag8, Ag7, Ag6.

**Resultados:** Durante o melhoramento da Via A) foram detetados dois marcos de termo (inéditos) gravados na rocha.

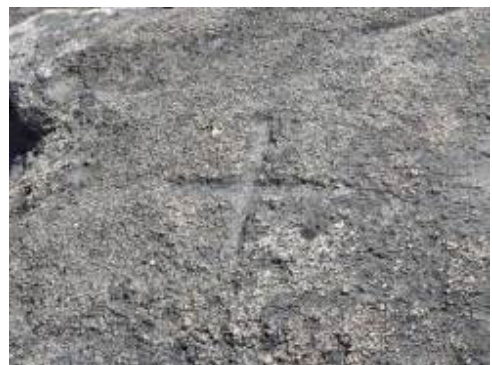
**Parte de projecto:** Vias D e E.

**Caracterização:** Abertura e melhoramento das Via A, D e E.

**Resultados:** Não se registaram ocorrências arqueológicas.

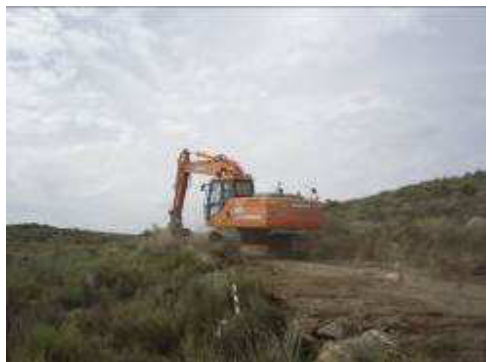
**Parte de projecto:** Plataforma e fundação do Ag 10.

**Caracterização:** Escavação na área da plataforma e fundações do Ag10.

**Resultados:** Não se registaram ocorrências arqueológicas.  
Estratigrafia: C1 e C2.

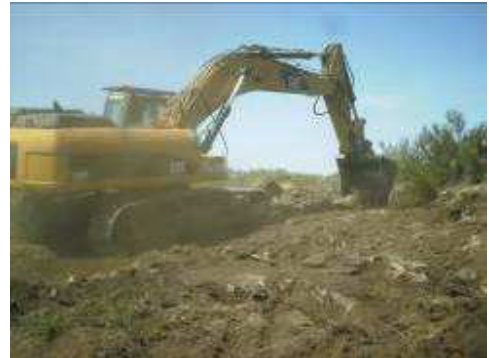
**Parte de projecto:** Acesso ao Ag10.

**Caracterização:** Desmatção do acesso ao Ag10.

**Resultados:** Não se registaram ocorrências arqueológicas.  
Estratigrafia: C1 e C2.

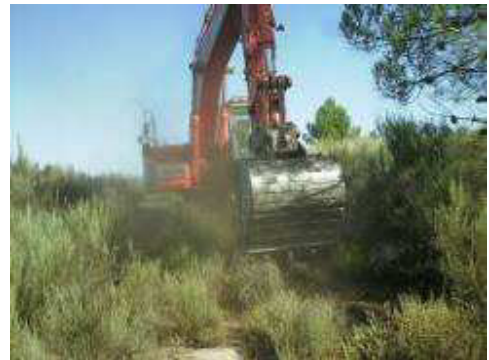
**Parte de projecto:** Plataforma do Ag11.

**Caracterização:** Desmatção na área da plataforma e aerogerador 11.

**Resultados:** Não se registaram ocorrências arqueológicas.  
Estratigrafia: C1 e C2.

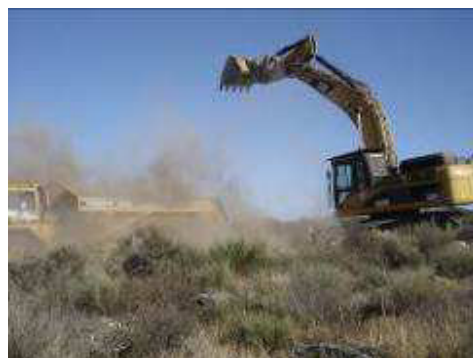
**Parte de projecto:** Via F e Edifício de Comando.

**Caracterização:** Continuação da abertura e melhoramento da Via F. Abertura de fundações do Edifício de Comando.

**Resultados:** Não se registaram ocorrências arqueológicas. Estratigrafia: C1 e C2.

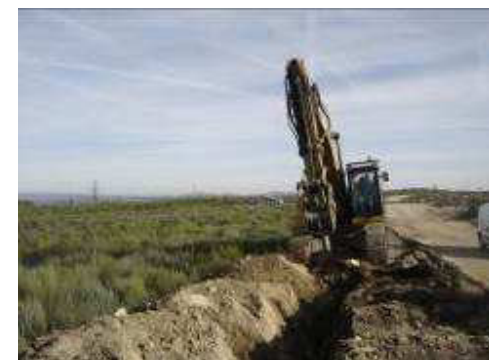
**Parte de projecto:** Via F.

**Caracterização:** Melhoramento do acesso.

**Resultados:** Não se registaram ocorrências arqueológicas.  
Estratigrafia: C1 e C2.

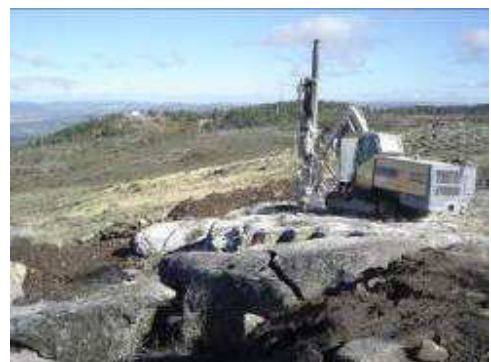
**Parte de projecto:** Valetas.

**Caracterização:** Abertura de valetas (Via A) e junto a Ag1.

**Resultados:** Não se registaram ocorrências arqueológicas.  
Estratigrafia: C1.

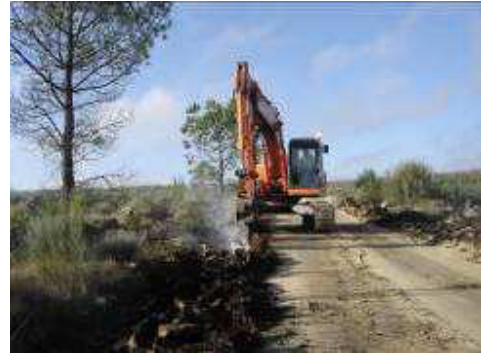
**Parte de projecto:** Valetas.

**Caracterização:** Continuação da abertura de valetas (Via A).

**Resultados:** Não se registaram ocorrências arqueológicas.  
Estratigrafia: C1.

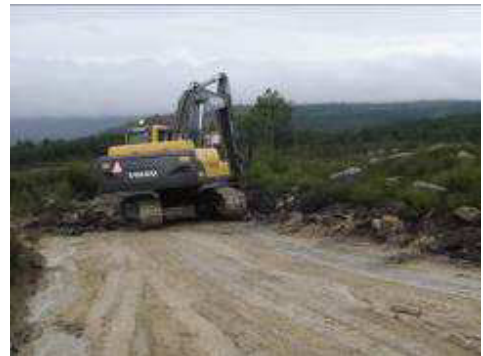
**Parte de projecto:** Via F e vala de cabos.

**Caracterização:** Abertura da Via F. Abertura de vala de cabos entre Ag5, Ag4 e Ag3.

**Resultados:** Não se registaram ocorrências arqueológicas.  
Estratigrafia (Via F): C2. Estratigrafia (entre Ag5, Ag4 e Ag3): C1 e C2.

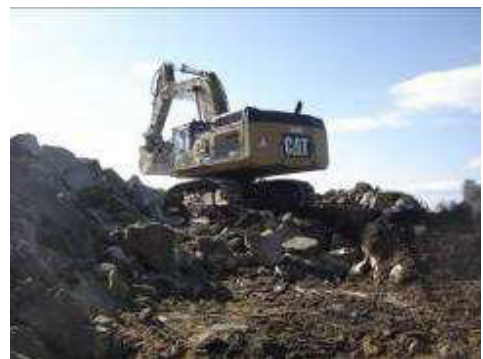
**Parte de projecto:** Vala de cabos e Via F.

**Caracterização:** Abertura de vala de cabos e acesso (Via F).

**Resultados:** Não se registaram ocorrências arqueológicas.  
Estratigrafia: C1 e C2.

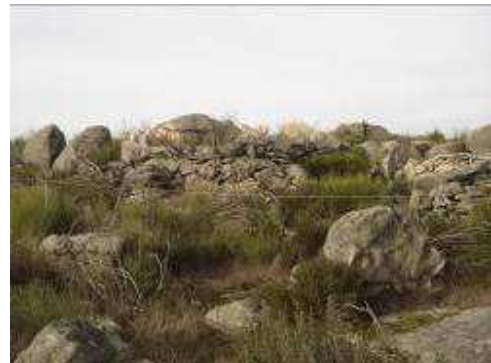
**Parte de projecto:** Ocorrências.

**Caracterização:** Reconhecimento do estado de conservação das ocorrências 78, 135/136, 159, 160, 161, 162 e 201.

**Resultados:** Não se detectaram danos.

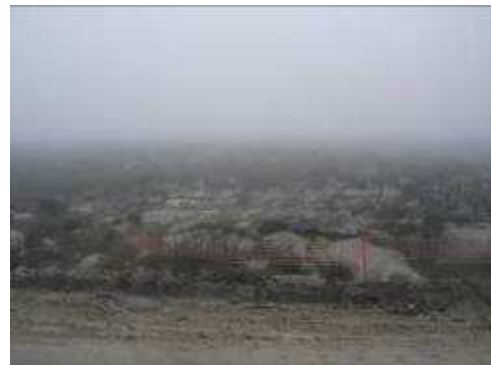
**Parte de projecto:** Ocorrências.

**Caracterização:** Reconhecimento do estado de conservação das ocorrências.

**Resultados:** O estado de conservação das ocorrências visitadas manteve-se inalterado e estas encontravam-se convenientemente balizadas e sinalizadas.

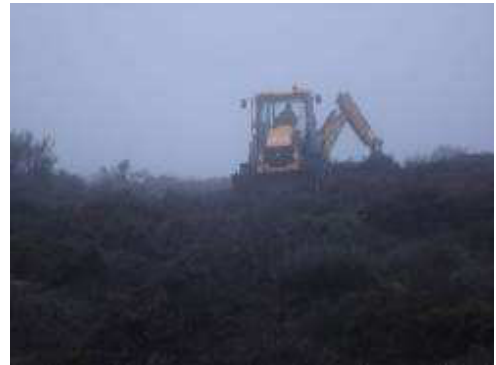
**Resultados:** Não foram registadas novas ocorrências.

**Enquadramento:** A ocorrência patrimonial 43 mais próxima da frente de obra situa-se a cerca de 30 m. Este elemento foi vedado com fita sinalizadora.

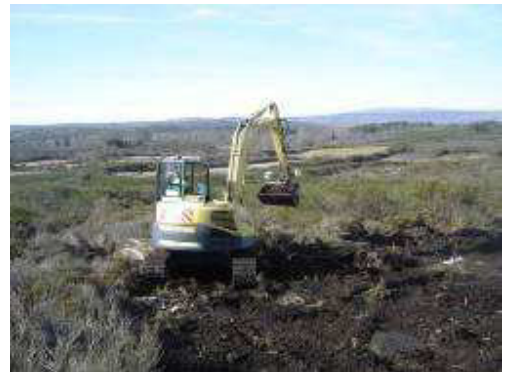
**Parte de projecto:** Acesso ao apoio 89, acesso ao apoio 90 (conclusão), Apoio 96 (continuação).

**Caracterização:** Abertura de um novo acesso ao apoio 89 em cerca de 30 m de extensão e 2 m de largura. Foi feita apenas uma breve decapagem superficial, sendo retirada a C1, surgindo por vezes grandes blocos de granito. Foi concluído o acesso ao apoio 90. No apoio 96 a escavação decorreu em substrato granítico.

**Resultados:** A ocorrência patrimonial 49/50 encontra-se a cerca de 50 m dos apoios 89 e 90.

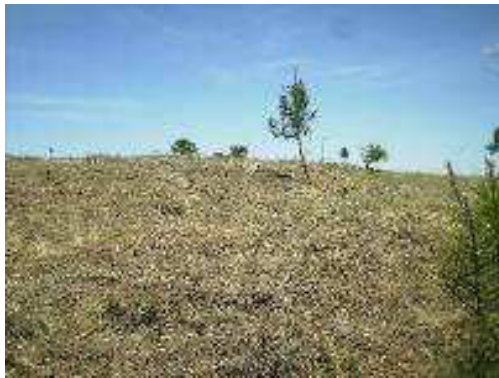
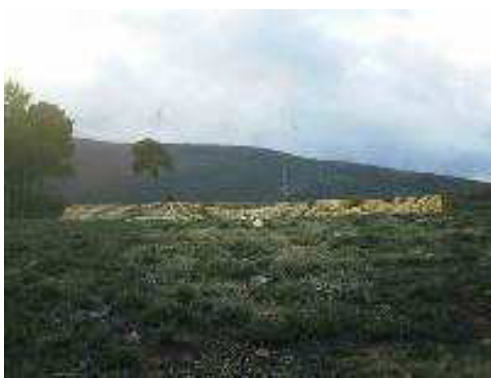
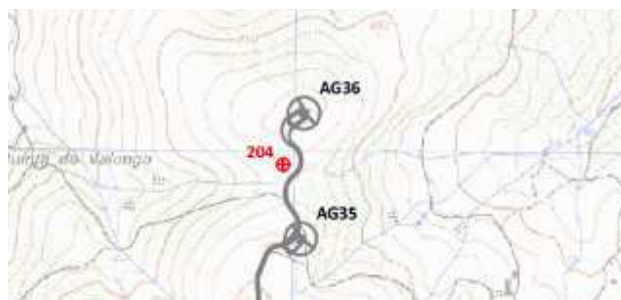
| Caracterização estrutura monticular com cerca de 15/17 metros de diâmetro, constituída por terra capeada com pequenos clastos de granito) e quartzo filoniano. Apresenta clareiras correspondentes ao saque de algumas pedras. O achado foi comunicado à Direção Regional de Cultura do Centro, em 26 de Maio de 2015, bem como a medida adotada. | | | |

Assinala-se a localização da mamoa em plena via projetada e o novo traçado do caminho com dupla linha cor-de-rosa (levantamento topográfico de Pedro Carvalhinha)

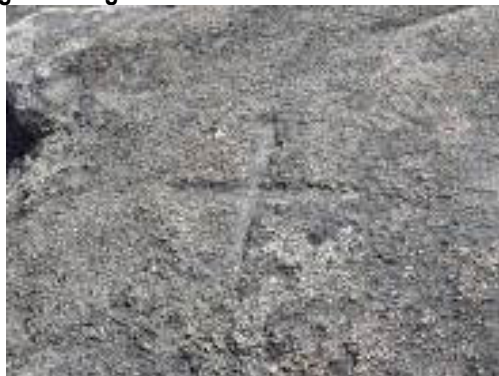
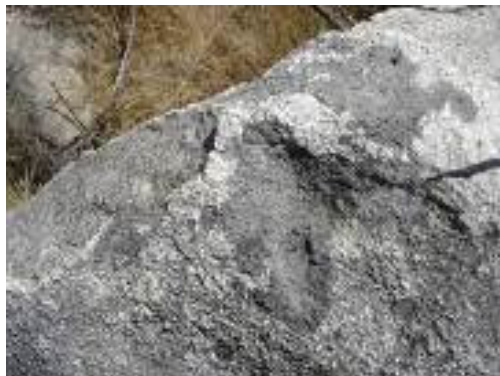
| Registo fotográfico | | | |

| Caracterização duas gravações cruciformes em afloramentos de rocha | | | |

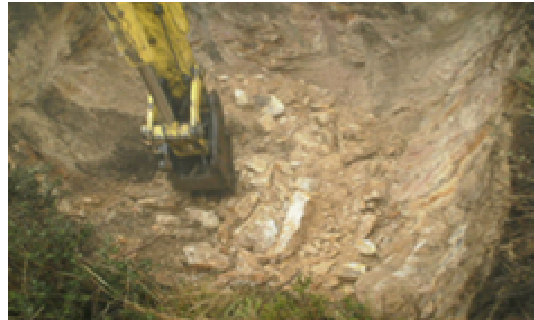
**Resultados** Não foram identificados vestígios de interesse arqueológico. Estratigrafia observada: C1, C2.

**Enquadramento** A ocorrência de interesse cultural mais próxima do apoio 1 é a ocorrência (monumento megalítico). A distância à ocorrência é superior a 50 m..

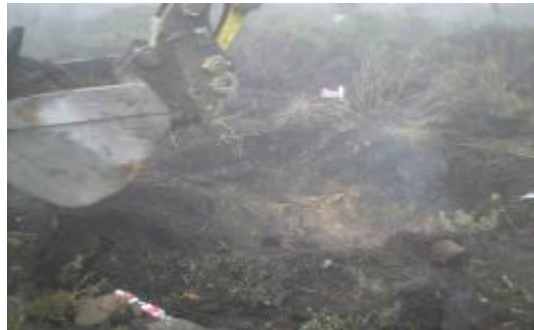
#### Parte de projecto Apoio 2

##### Caracterização abertura do apoio 2

**Resultados** Não foram identificados vestígios de interesse arqueológico. Estratigrafia observada: C1, C2.

**Enquadramento** A ocorrência de interesse cultural mais próxima do apoio 2 é a ocorrência 43 (monumento megalítico). A distância à ocorrência é superior a 50 m.

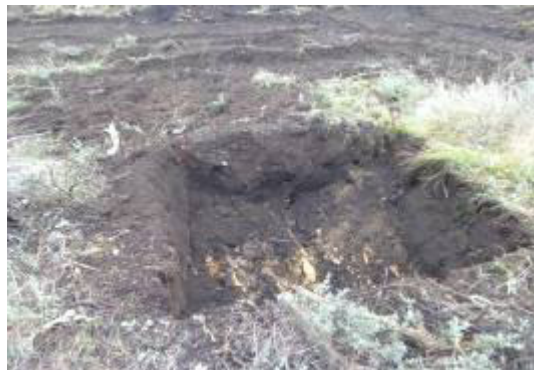
#### Parte de projecto Apoio 04

##### Caracterização Abertura do apoio 04

**Resultados** Não foram identificados vestígios de interesse arqueológico. Estratigrafia observada: C1, C2.

**Enquadramento** A ocorrência patrimonial mais próxima é a 198.

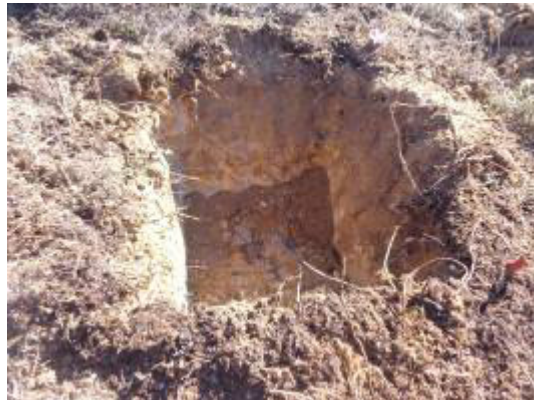
#### Parte de projecto Apoio 06

##### Caracterização Abertura do apoio 06

**Resultados** Não foram identificados vestígios de interesse arqueológico. Estratigrafia observada: C1, C2.

**Enquadramento** A ocorrência patrimonial mais próxima é a 42 situada na zona envolvente do projeto.

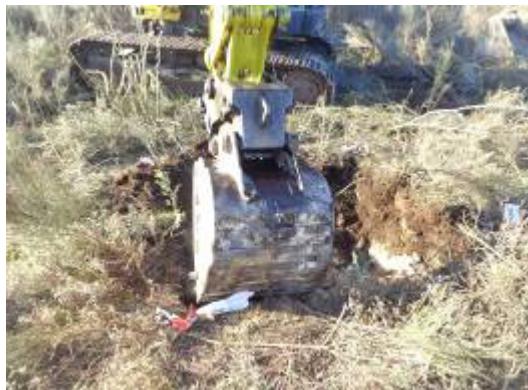
**Parte de projecto Apoio 03****Caracterização** Abertura do apoio 03

**Resultados** Não foram identificados vestígios de interesse arqueológico. Estratigrafia observada: C1, C2.

**Enquadramento** Não foram identificadas ocorrências de interesse arqueológico.

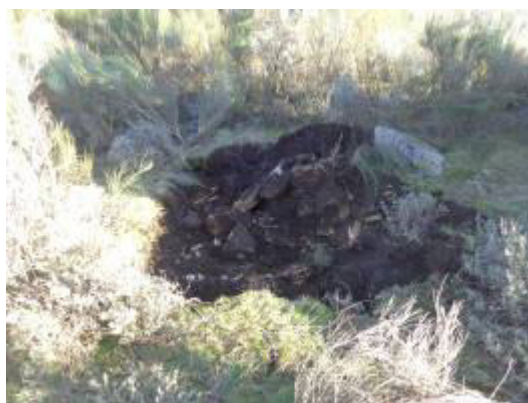
**Parte de projecto Apoio 05****Caracterização** Abertura do apoio 05

**Resultados** Não foram identificados vestígios de interesse arqueológico. Estratigrafia observada: C1, C2.

**Enquadramento** Não foram identificadas ocorrências de interesse arqueológico.

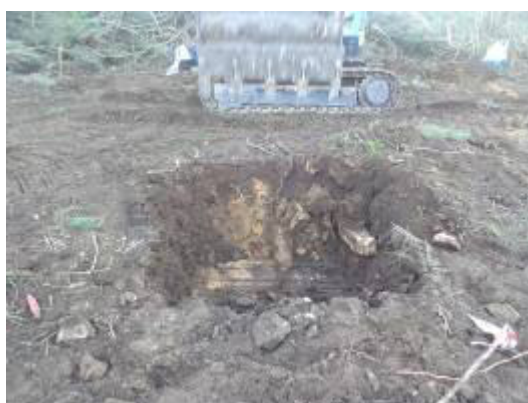
**Parte de projecto Apoio 08****Caracterização** Abertura do apoio 08

**Resultados** Não foram identificados vestígios de interesse arqueológico. Estratigrafia observada: C1, C2.

**Enquadramento** Não foram identificadas ocorrências de interesse arqueológico.

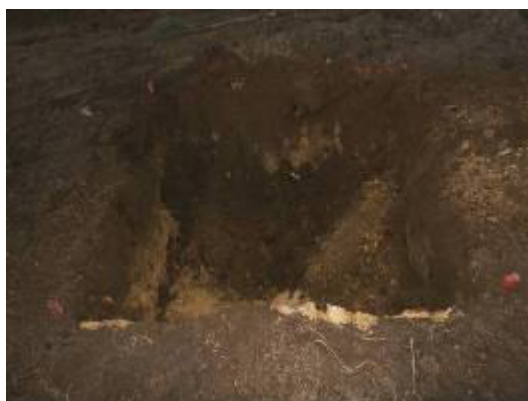
**Janeiro****Parte de projecto Apoio 07****Caracterização** Abertura do apoio 07

**Resultados** Não foram identificados vestígios de interesse arqueológico. Estratigrafia observada: C1, C2.

**Enquadramento** Não foram identificadas ocorrências de interesse patrimonial.

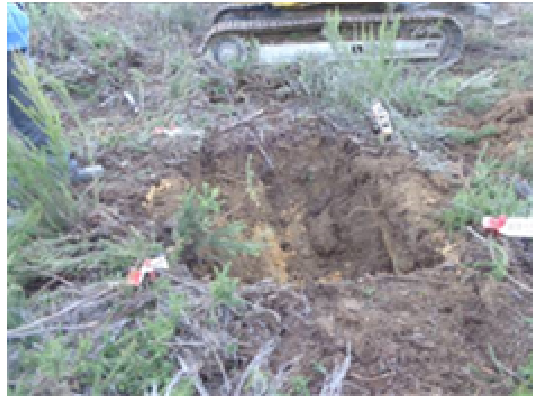
**Parte de projecto Apoio 09****Caracterização** Abertura do apoio 09**Resultados** Não foram identificados vestígios de interesse arqueológico. Estratigrafia observada: C1, C2.**Enquadramento** Não foram identificadas ocorrências de interesse patrimonial.

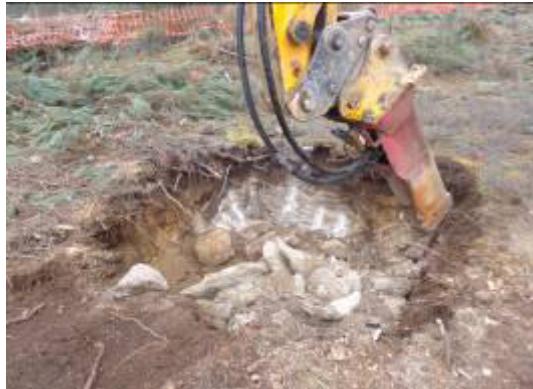
**Parte de projecto Apoio 13****Caracterização** Abertura do apoio 13**Resultados** Não foram identificados vestígios de interesse arqueológico. Estratigrafia observada: C1, C2.**Enquadramento** Não foram identificadas ocorrências de interesse patrimonial.

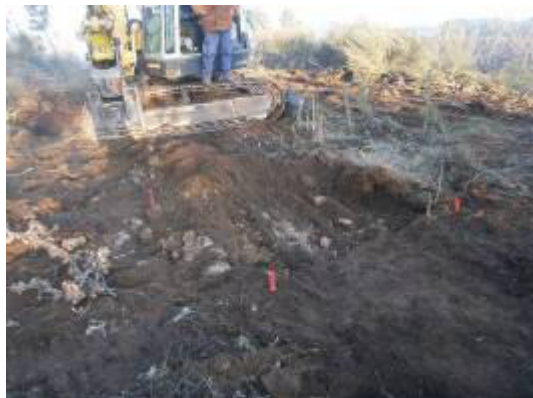
**Parte de projecto Apoio 12****Caracterização** Abertura do apoio 12**Resultados** Não foram identificados vestígios de interesse arqueológico. Estratigrafia observada: C1, C2.**Enquadramento** Não foram identificadas ocorrências de interesse patrimonial.

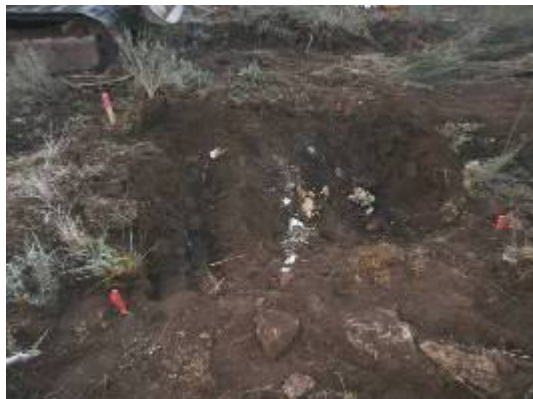
**Parte de projecto Apoio 25****Caracterização** Abertura do apoio 25**Resultados** Não foram identificados vestígios de interesse arqueológico. Estratigrafia observada: C1, C2.**Enquadramento** Não foram identificadas ocorrências de interesse patrimonial.
